# 地震後の設備健全性確認

## <(1)炉内点検>

平成27年4月23日

東北電力株式会社

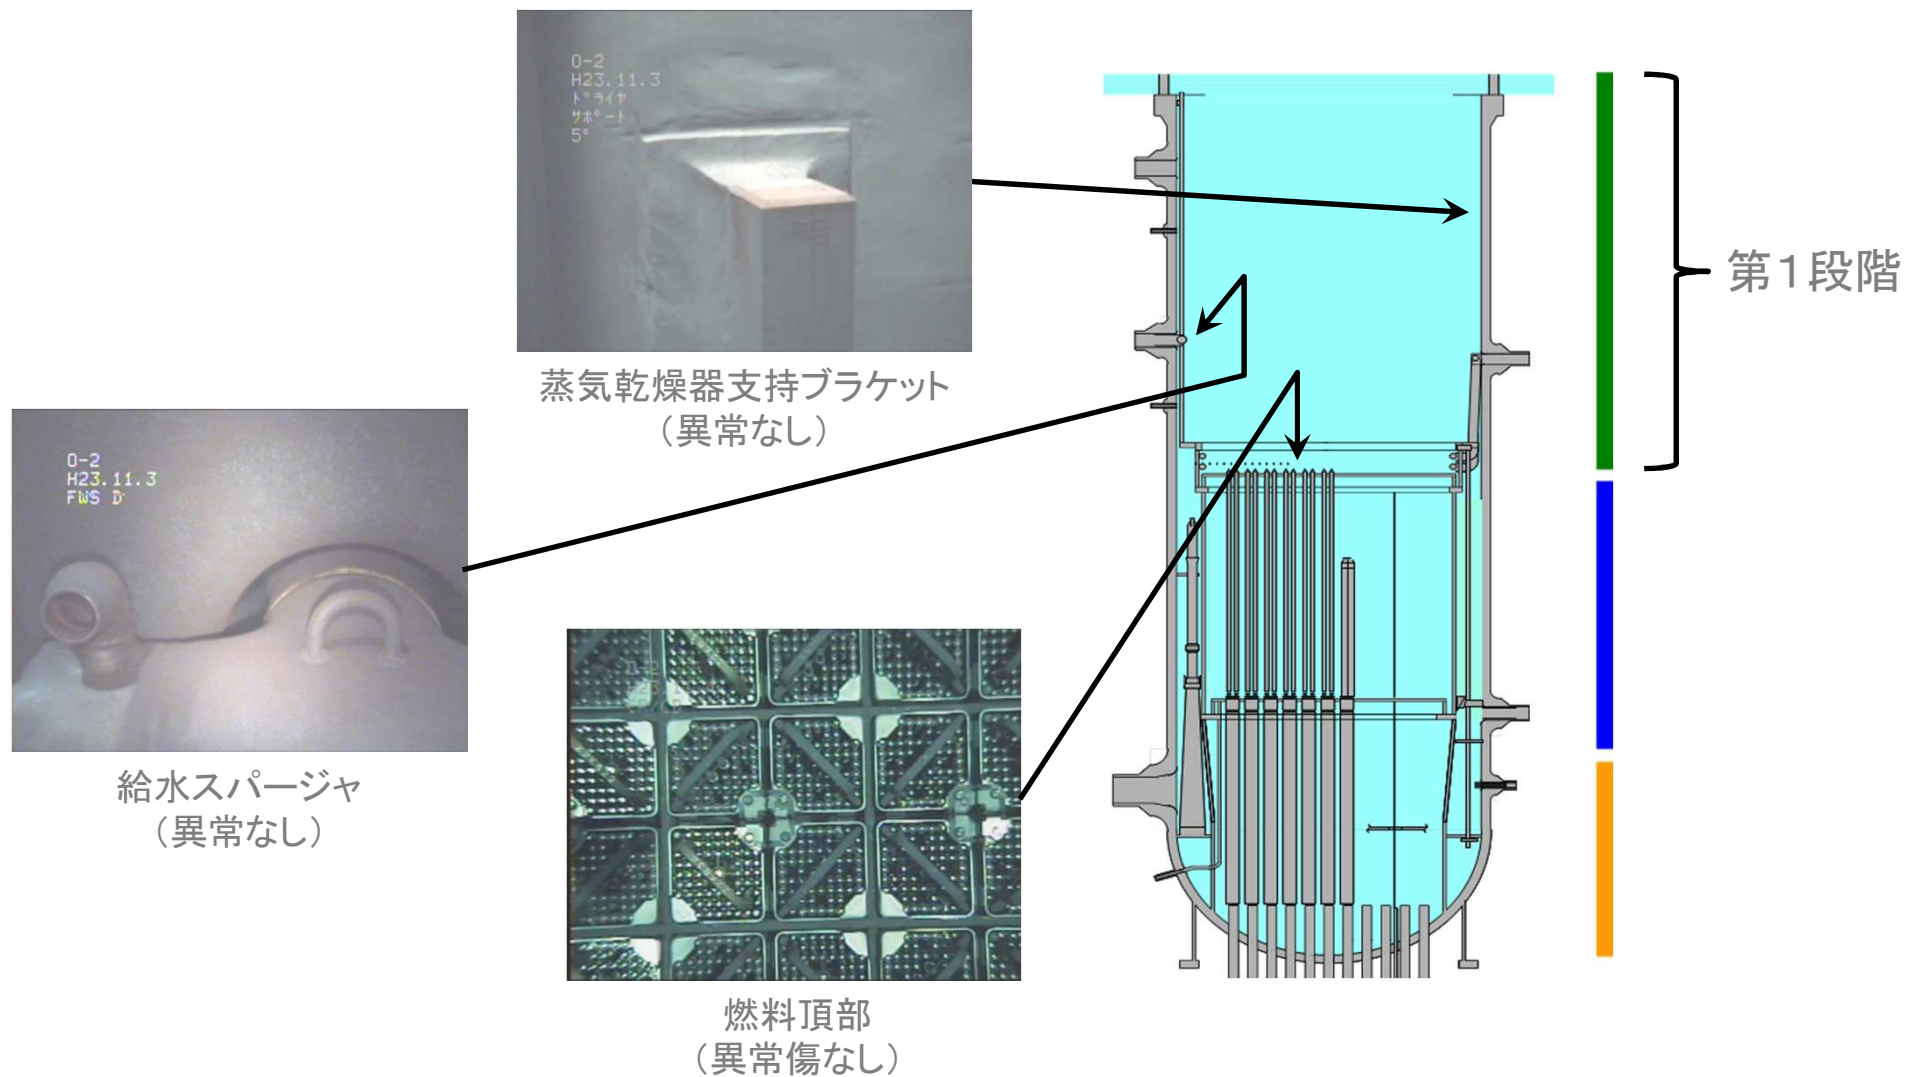
### ◆ 第1段階点検の実施状況(女川2号)

第1段階	第2段階	第3段階	制御棒
女川2号機	完了 (異常なし)	完了 (異常なし)	完了 (異常なし)	完了 (異常なし)
女川3号機	完了 (異常なし)	完了 (異常なし)	完了 (異常なし)	完了 (異常なし)

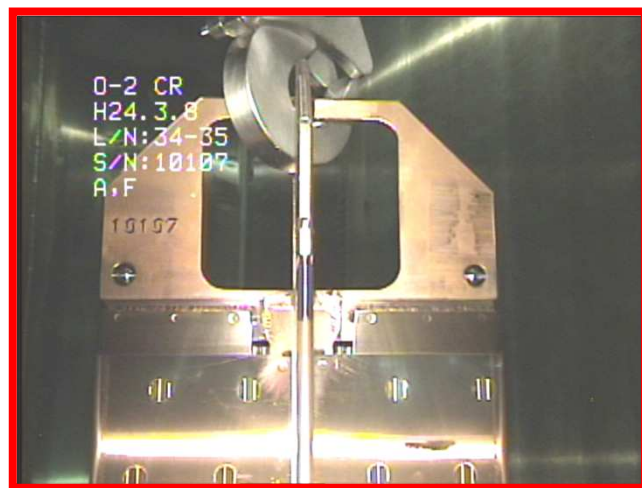
地震時に原子炉压力容器内に装荷していた制御棒について、地震による変形や損傷がないかなどを、水中カメラによる目視点検(抜取り点検)を実施し、異常がないことを確認した。

制御棒上部(異常なし)

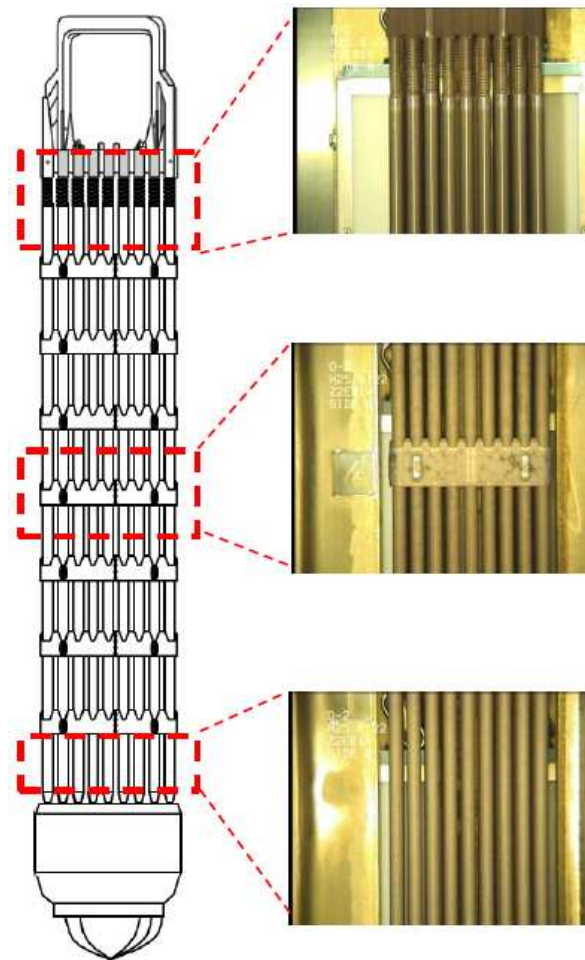
- ◆ 女川2号機については、平成25年8月に、地震発生時に炉内装荷していた燃料集合体の外観点検を終了し、健全性に影響を及ぼす異常がないことを確認した。  
使用済燃料プールに貯蔵している新燃料の点検については、今後計画的に実施していく予定。
- ◆ 女川3号機については、平成25年10月に、炉内装荷燃料および使用済燃料プールに貯蔵している新燃料の外観点検を終了し、健全性に影響を及ぼす異常がないことを確認した。
- ◆ なお、女川2, 3号機において、一部の燃料体に微小な異物の付着を確認しているが、健全性への影響を確認のうえ、必要に応じて回収方法を検討することとしている。

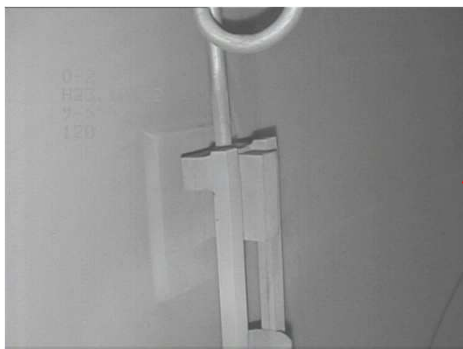
監視試験片(上部)  
(異常なし)

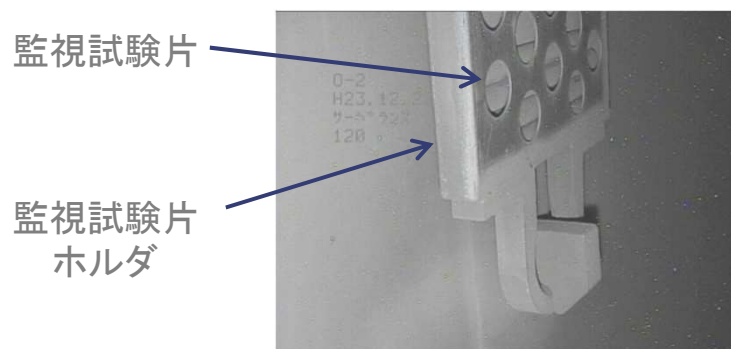
監視試験片(下部)  
(異常なし)
