# 地震後の設備健全性確認

## <(1) 炉内点検> (No.6~10関連)

(原子炉圧力容器内部および燃料体の点検状況)

平成27年5月20日

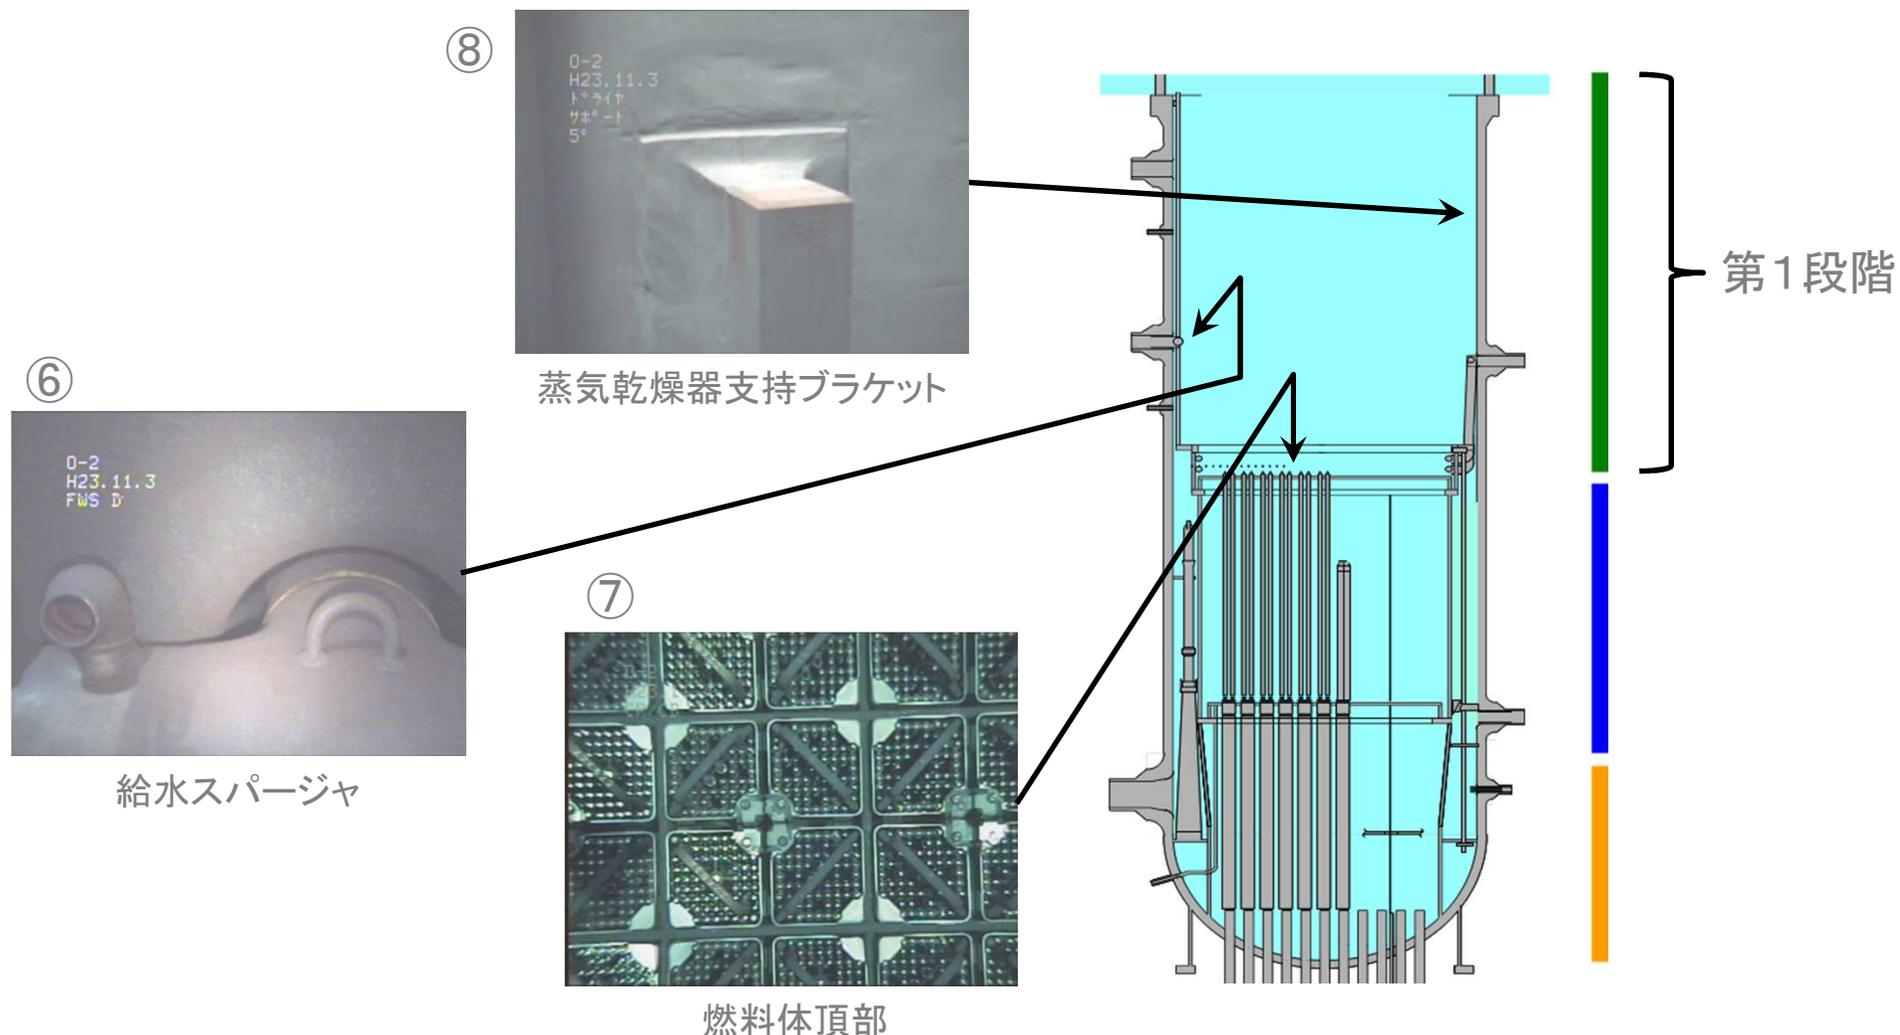
※点検部位に異常は確認されなかった。

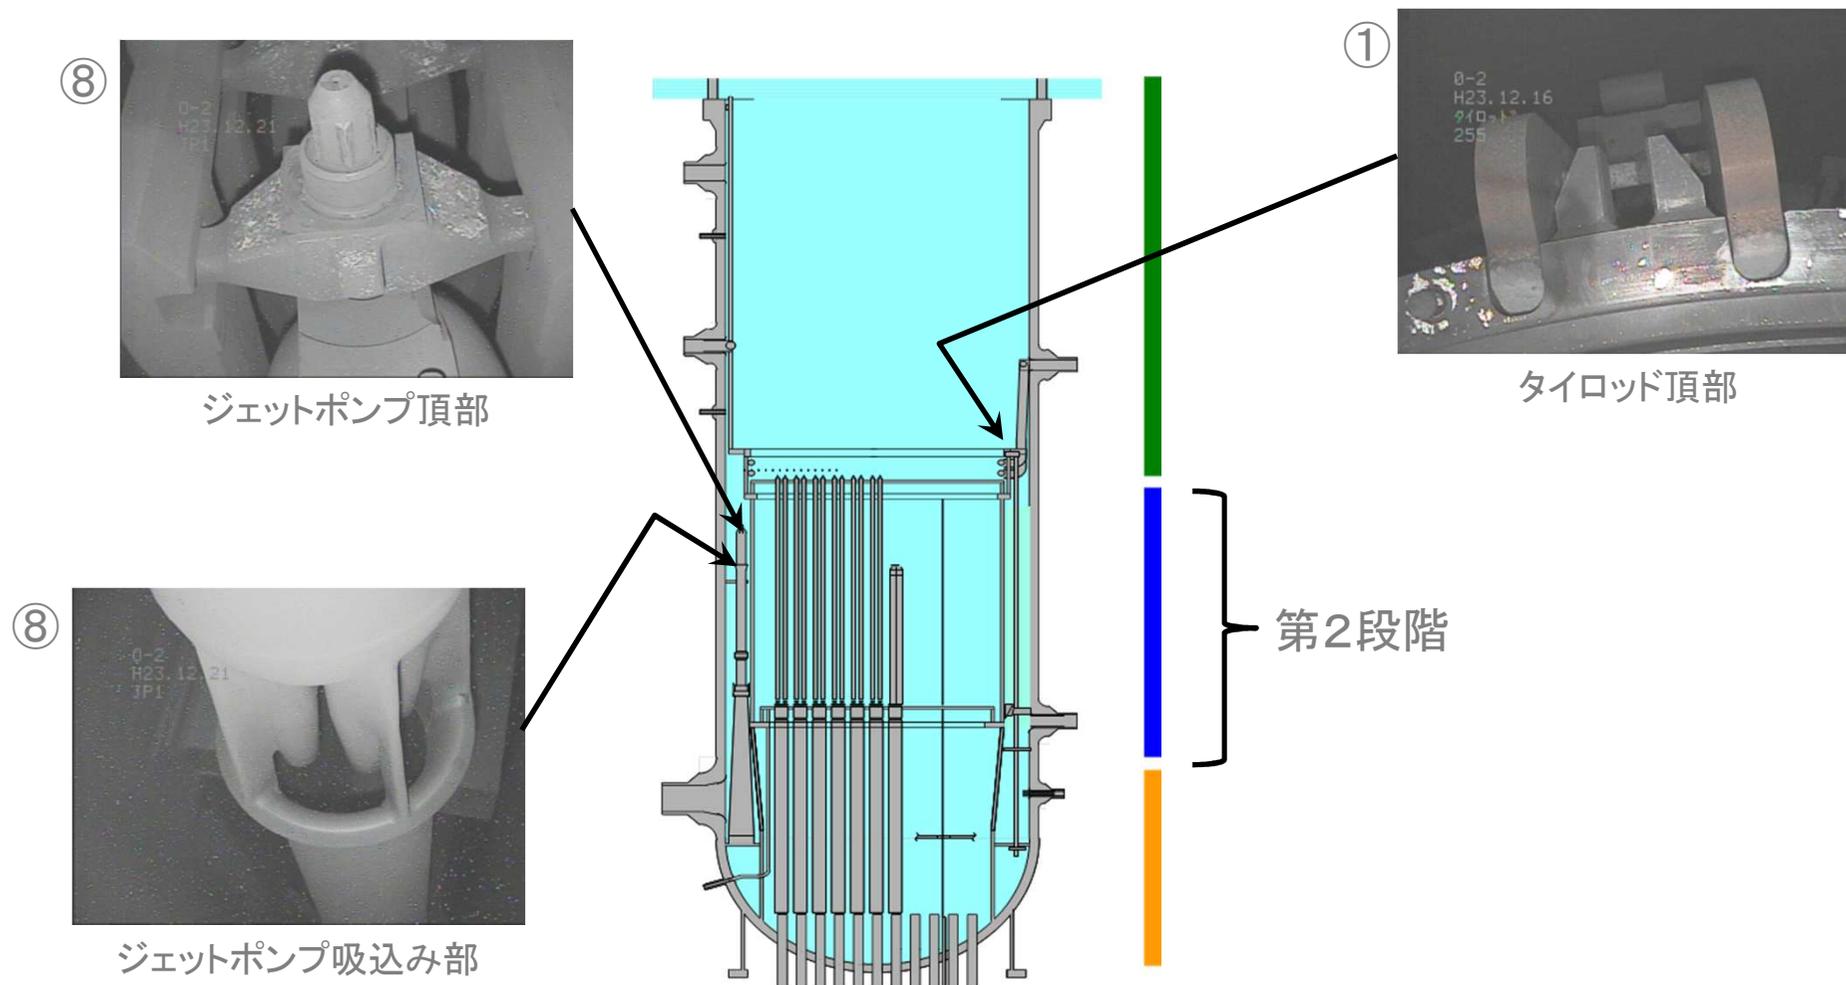
※点検部位に異常は確認されなかった。

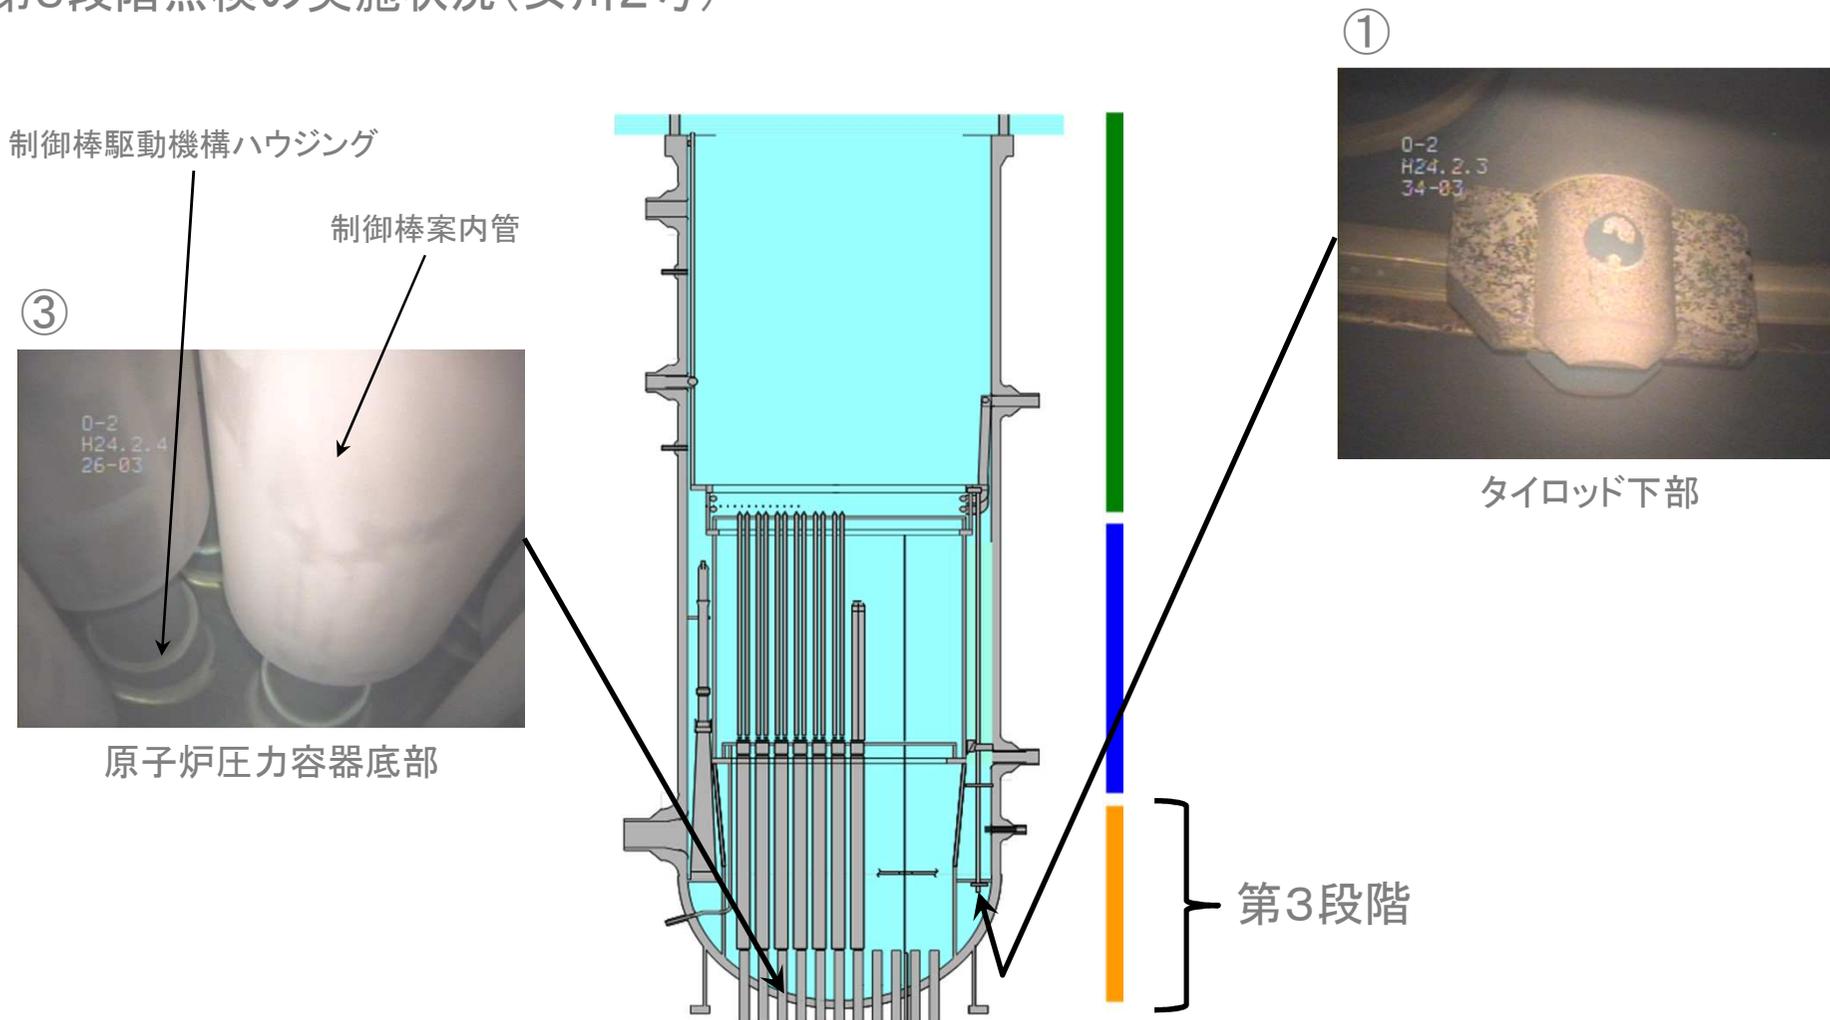
※点検部位に異常は確認されなかった。

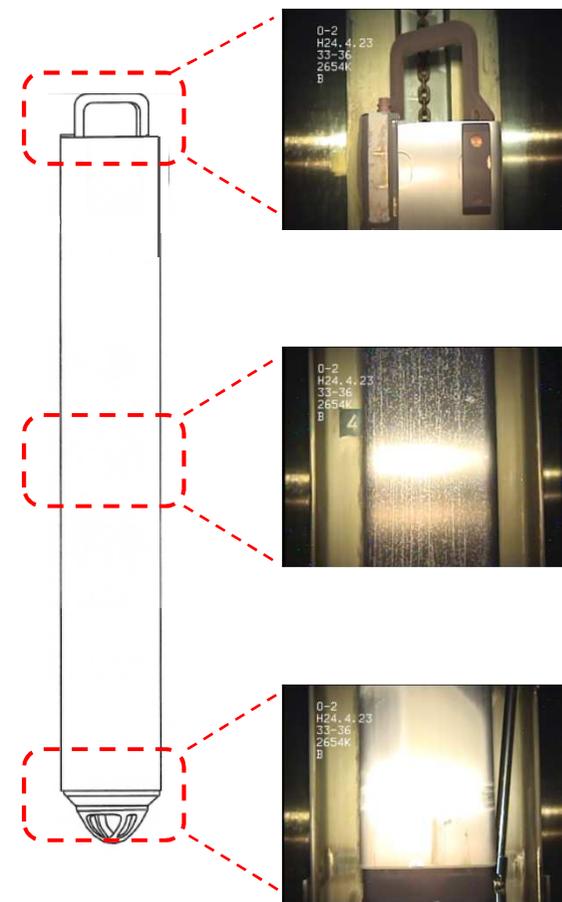
水中カメラによる映像確認(例)

- 女川2号機については、平成24年4月に、目視点検を終了し、異常な変形や損傷がないことを確認した。
- 女川3号機については、平成24年5月に、目視点検を終了し、異常な変形や損傷がないことを確認した。

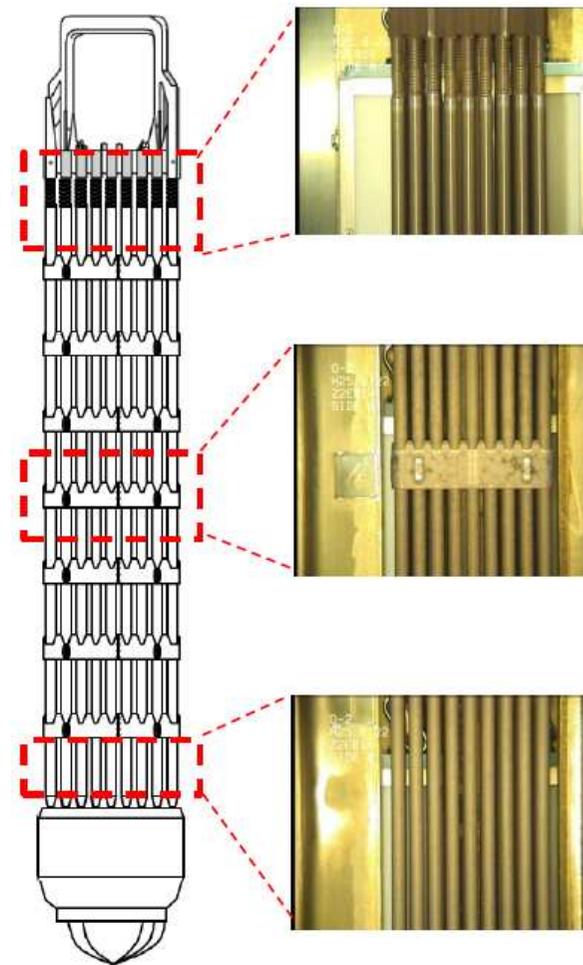
水中カメラによる映像確認(例)

- 女川2号機については、平成25年8月に、地震時に炉内に装荷されていた燃料集合体の目視点検を終了し、異常な変形や損傷がないことを確認した。

- 女川3号機については、平成25年10月に、地震時に炉内に装荷されていた燃料集合体の目視点検、地震時に使用済燃料プールに貯蔵されていた燃料集合体(新燃料)の目視点検を終了し、異常な変形や損傷がないことを確認した。

- なお、女川2, 3号機において、一部の燃料体に天井から落下したと推定している塗装剥離片等を確認している。燃料体に損傷を与えない回収方法を検討中であり、今後、計画的に回収を実施していく予定。
