# 女川1号機 275kV母線保護装置更新工事 における所内電源の停電の発生について ＜関連報告＞

平成27年11月18日  
東北電力株式会社

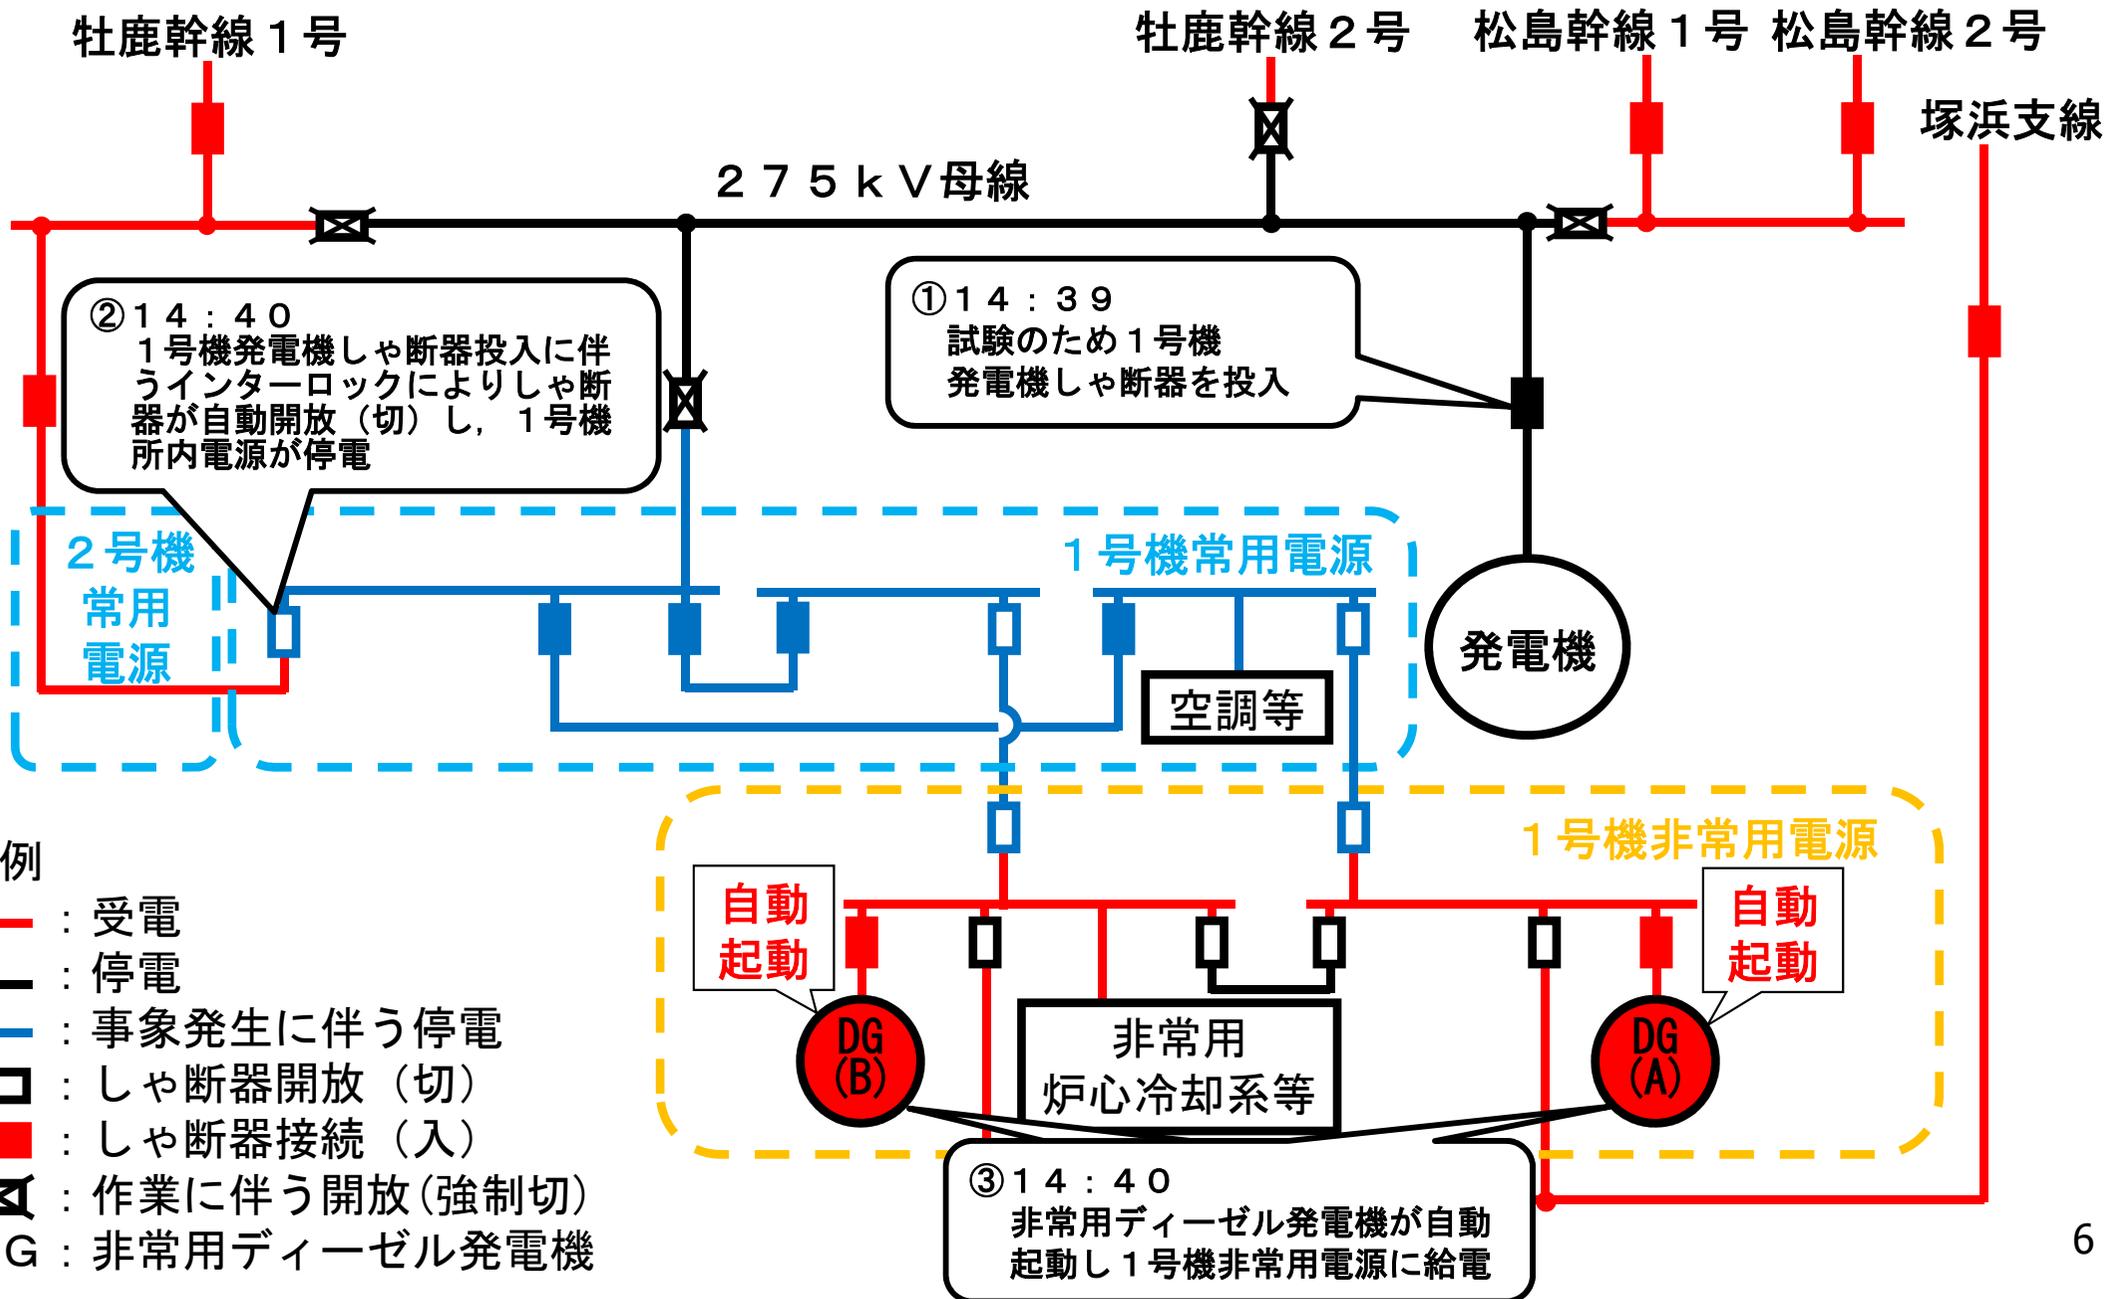
# 3.事象の概要(2) [9月29日 1回目の停電発生時]

- 平成27年9月29日, 14時40分に1号機の所内電源に停電が発生。  
2号機, 3号機の所内電源は正常。
- 直ちに, 設計どおりに1号機非常用ディーゼル発電機2台が自動起動し非常用電源は確保。

14:39 試験のため1号機発電機しゃ断器「投入」

14:40 1-2号機間電源融通連絡しゃ断器「自動開放(切)」 **〔1回目の停電発生〕**

14:40 1号機の非常用ディーゼル発電機2台が自動起動し, 1号機の所内電源のうち  
非常用電源を確保

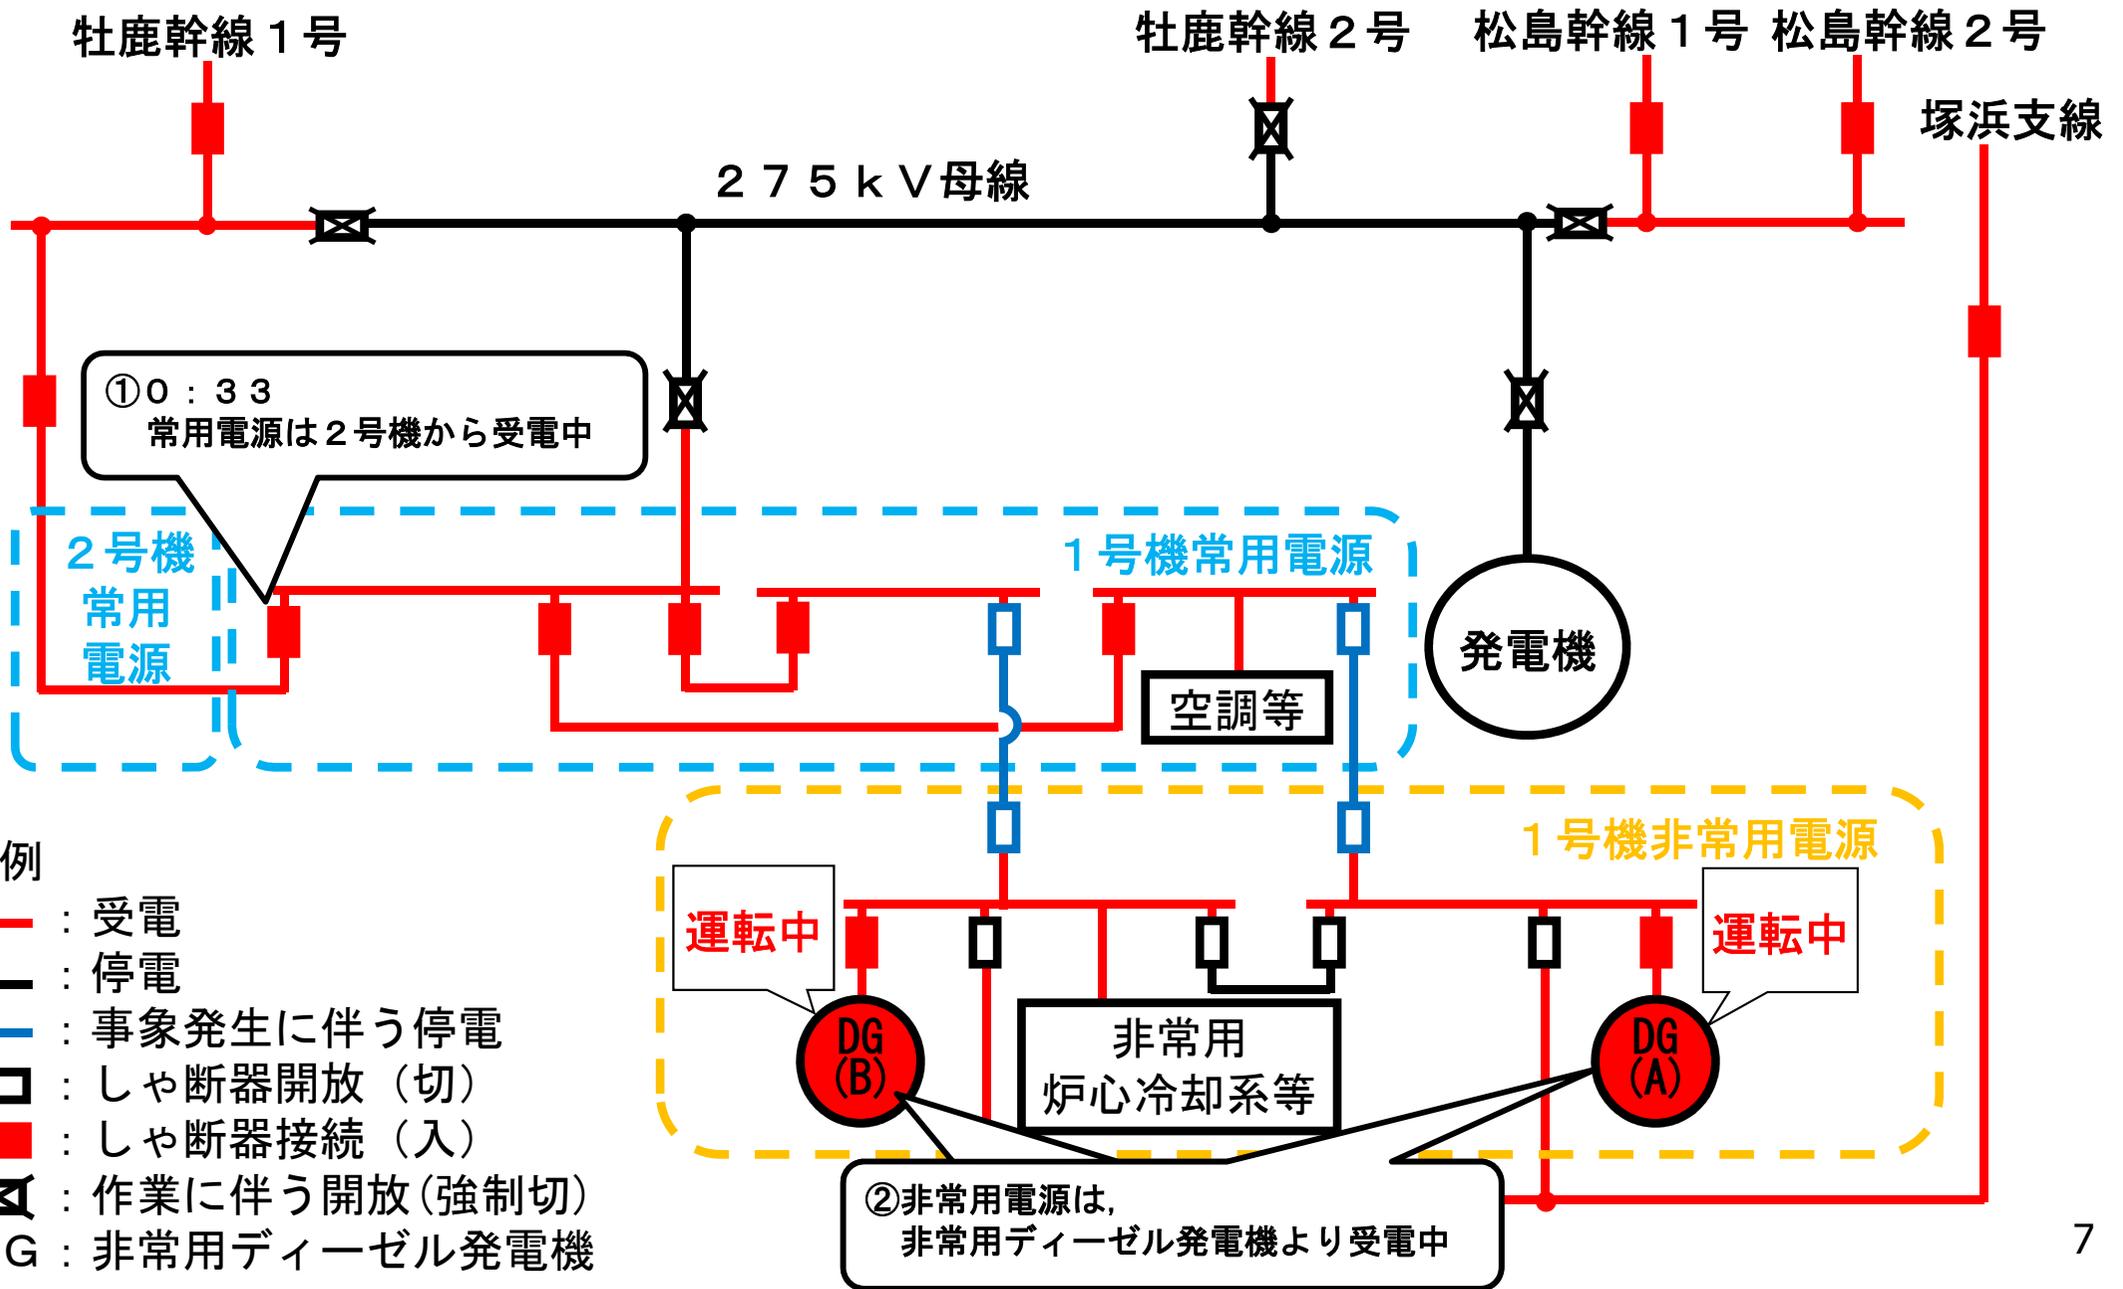
# 3.事象の概要(3) [9月30日 常用電源の復旧完了時]

- 0:33 1号機の所内電源のうち常用電源が復旧
- 1:29 1号機非常用ディーゼル発電機の停止作業を行うため1号機常用-非常用電源連絡しゃ断器を「投入」
- 1:29 1-2号機間電源融通連絡しゃ断器が「自動開放(切)」し、1号機所内電源のうち常用電源に停電が発生 **〔2回目の停電発生〕**
- 20:48 必要な措置を講じ、全ての復旧作業が完了

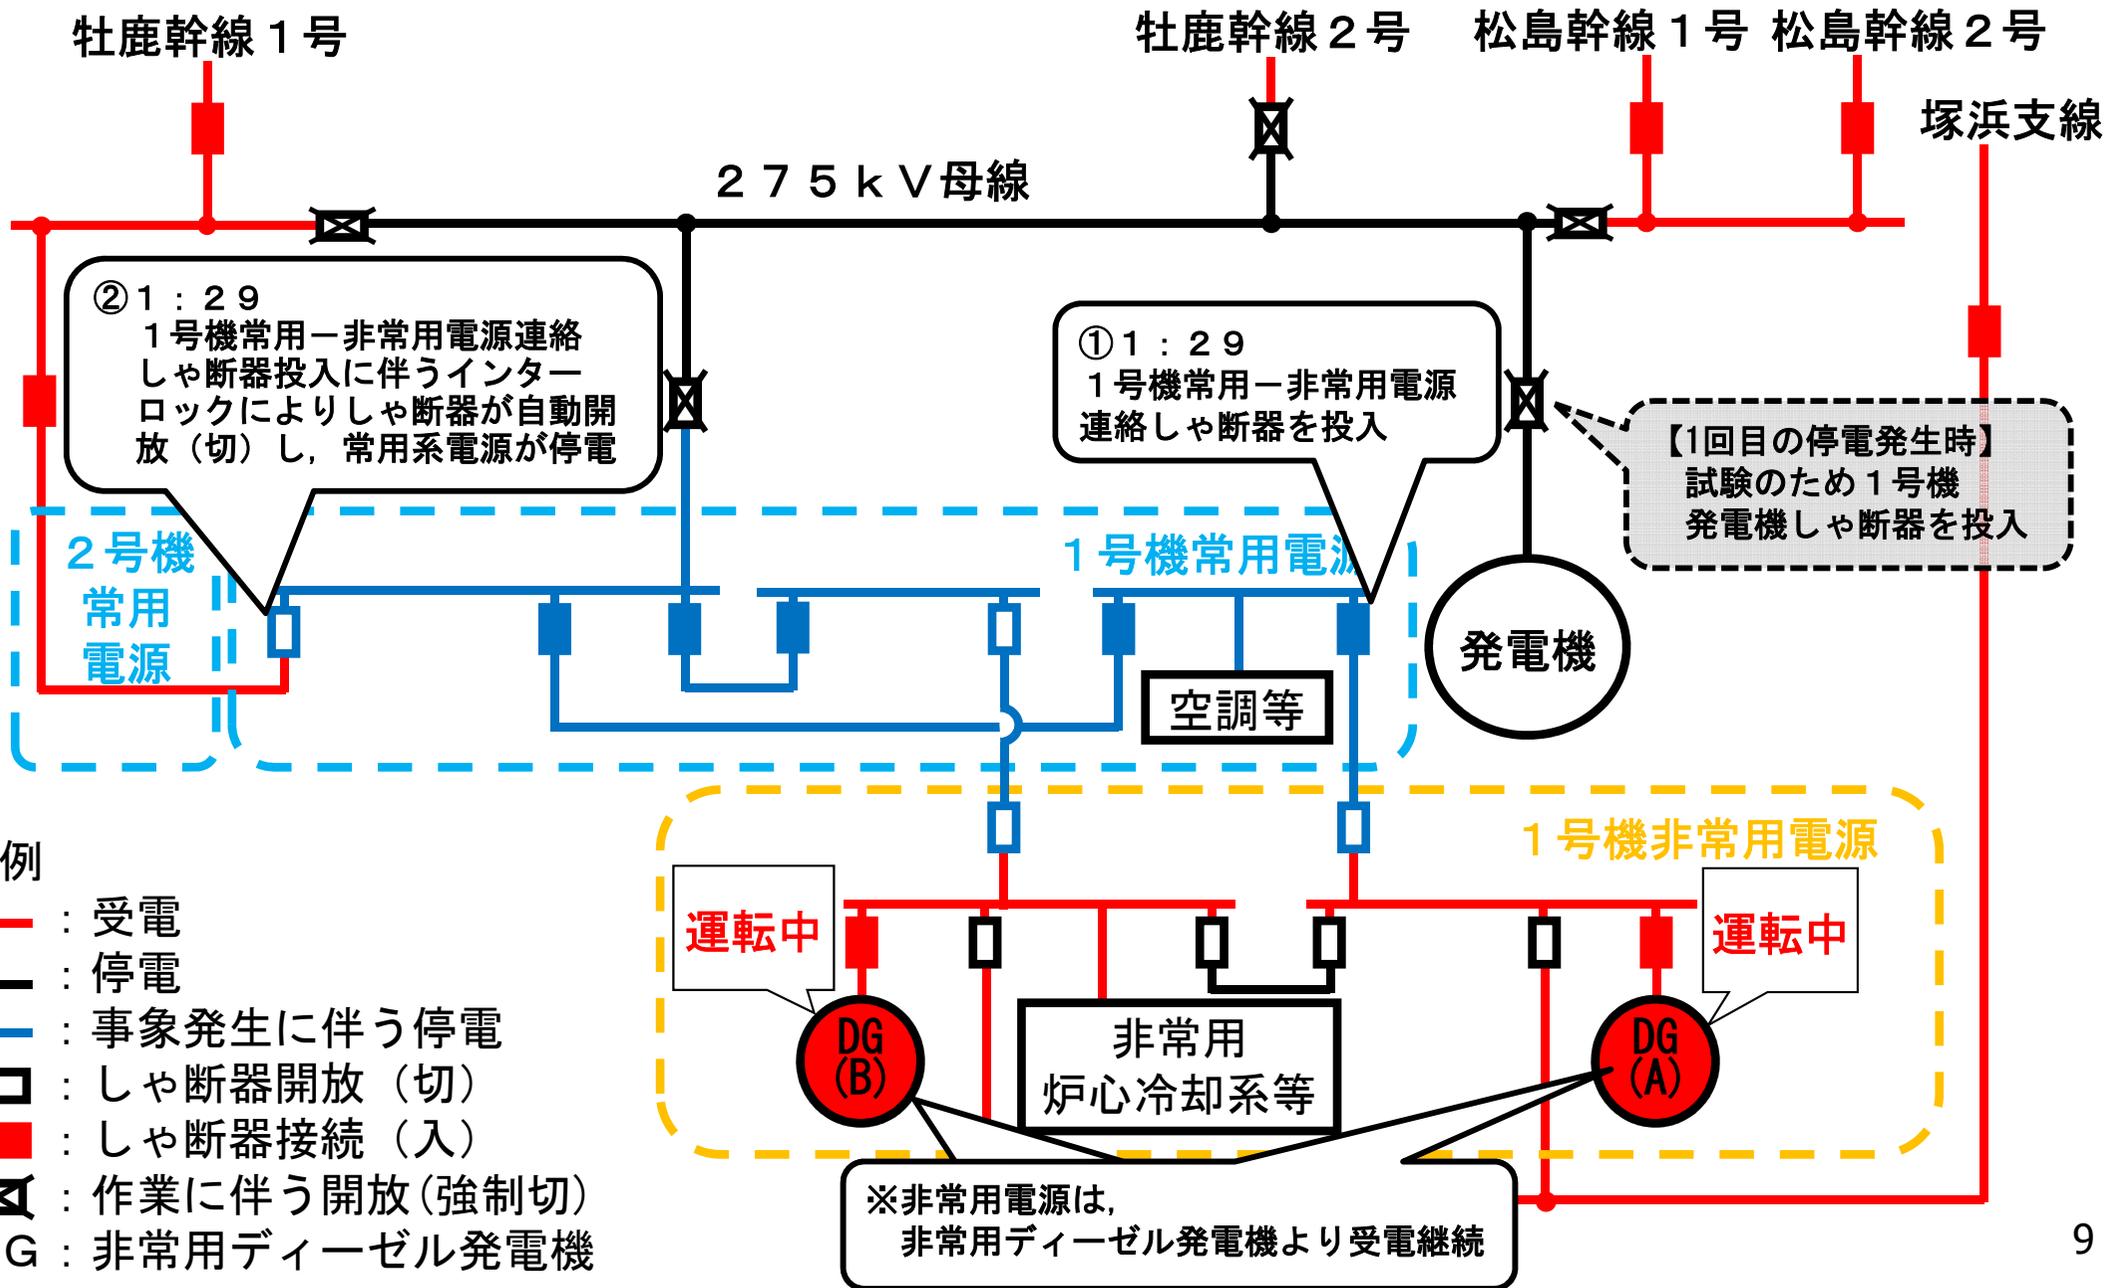
# 3.事象の概要(5) [9月30日 2回目の停電発生時]

- 初期状態への復旧過程において、9月30日1時29分に再度、所内電源のうち常用電源に停電が発生。
- 非常用電源は、1号非常用ディーゼル発電機2台により確保。  
その後、必要な措置を講じ、30日20時48分に復旧作業が完了。

・常用－非常用電源連絡しゃ断器投入による波及影響を除外する安全処置を実施しなかった

- ・計画外作業の手順書を作成する場合は、検討体制(責任・役割分担)を明確にし、担当者間による安全処置の検討内容を確認するとともに、管理職が安全処置の内容を確認できるよう検討過程を示す資料を残すことを手順書に記載する。
