## 女川原子力発電所2号炉

# 平成23年(2011年)東北地方太平洋沖地震等の後の 点検の実施状況(原子炉建屋)

東北電力株式会社

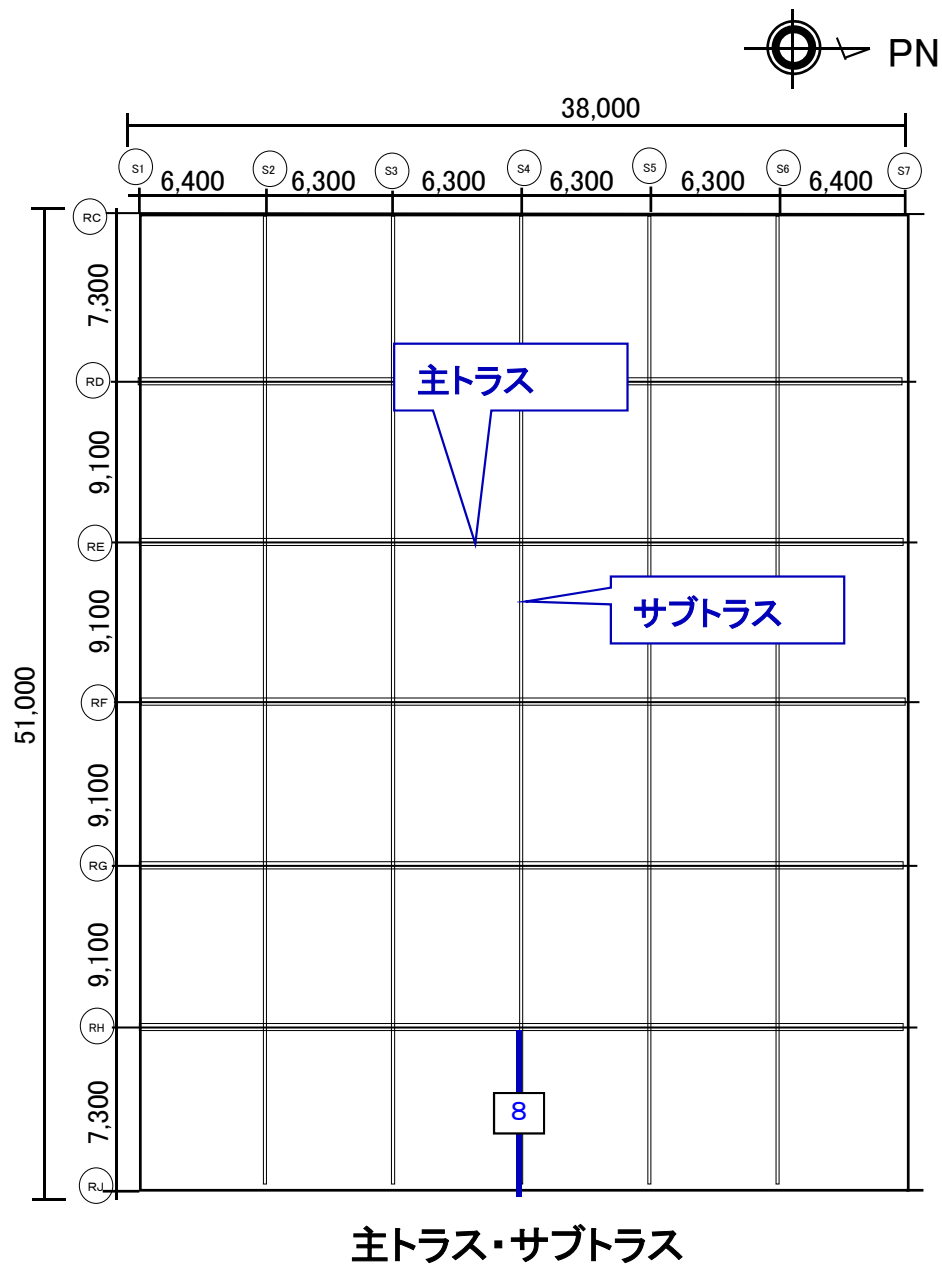
断面図(NS方向)

※1 JASS6の梁の曲がりの管理許容値から10mmを判断の目安とした。  
 ※2 高力ボルトのトルクは、「JSS II 09」(日本鋼構造協会)の下限値とした。  
 ※3 目安とした10mm未満の変形を1箇所確認している。

- :サブトラス変形箇所(ただし、目安とした10mm未満の変形)
- :部材変形量(mm)

- サブトラスの変形した斜材については、今後交換を行う予定としている。
- サブトラスの地震により緩んだ高カボルトについては、今後交換を行う予定としている。

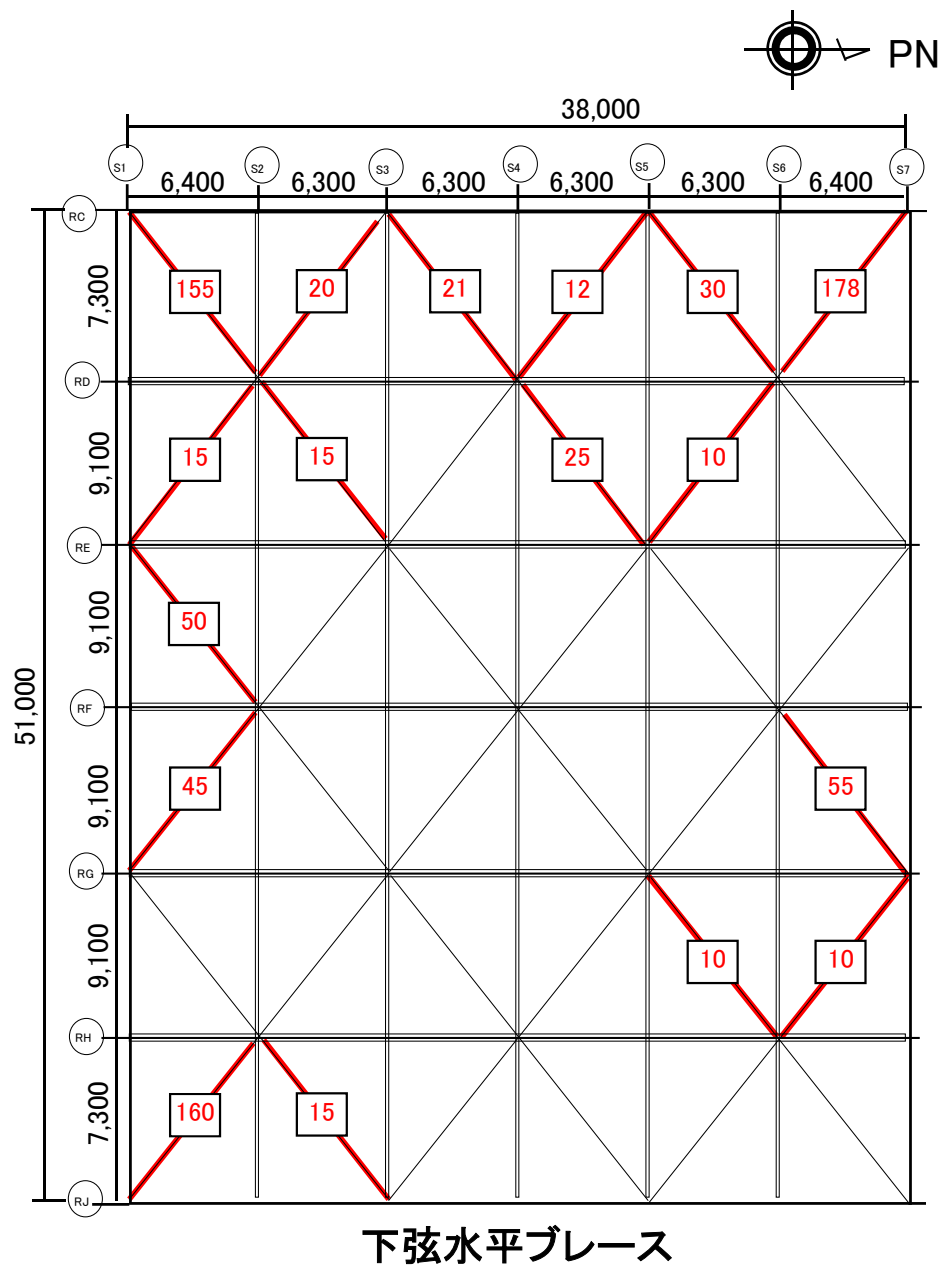
断面図(NS方向)

- : 下弦水平ブレース変形箇所
- : 部材変形量(mm)

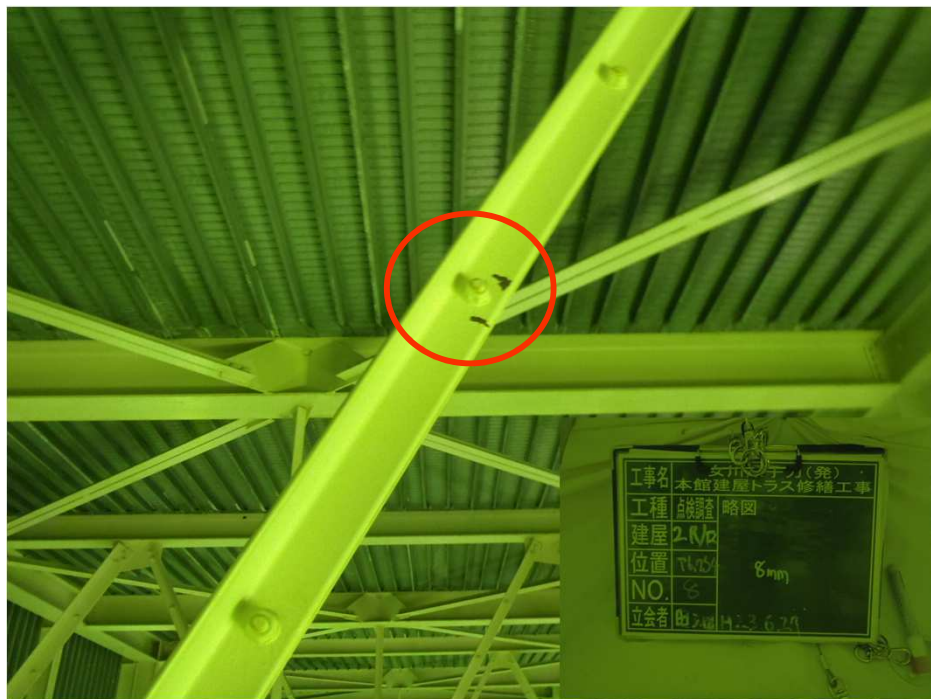
- 点検結果を以下に示す。
- 地震力を負担する主トラスに被害は無かった。
- 地震力を負担しないサブトラスでは、JASS6の許容値※1未満の変形および高力ボルトの緩みを確認した。(トルク値の確認時に増し締めを行った。)

サブトラス(構造部材) 斜材 8mm変形

- 地震力を負担する主トラスには被害は無かった。
- 地震力を負担しないサブトラスの斜材の変形および高力ボルトに地震による緩みを確認した。  
保守管理の観点から念のためサブトラスの斜材および高力ボルトの交換を実施する。

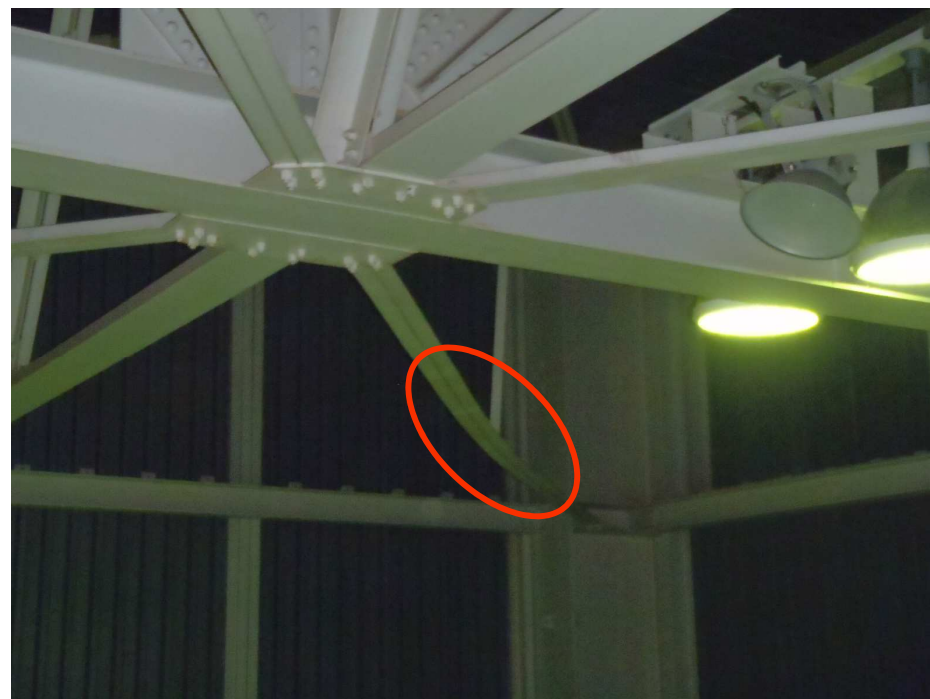
下弦水平ブレース(仮設部材) 160mm変形
