第11回 女川原子力発電所2号機の安全性に関する検討会 説明資料の修正について

女川原子力発電所2号機 地震後の設備健全性確認の状況

平成29年3月24日
東北電力株式会社

平成23年(2011年)東北地方太平洋沖地震等の後の 点検の実施状況(原子炉建屋)

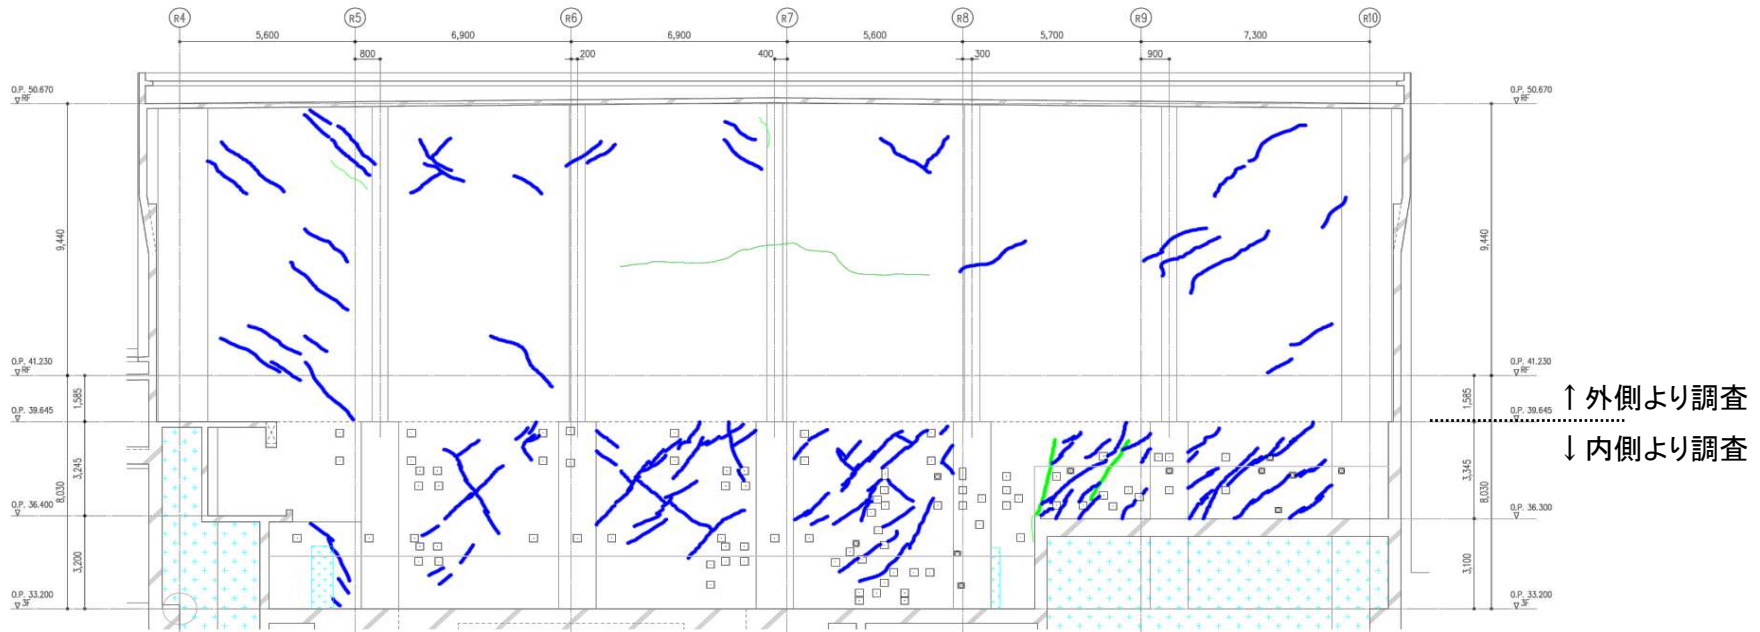
3.2 地震後点検結果の概要(2号炉原子炉建屋 地上3階の例)

点検の結果, 0.3mm未満の微小なひび割れは比較的多く認められたが, 追加調査の目安となる, 地震により生じた幅1.0mm以上のひび割れは確認されなかった。

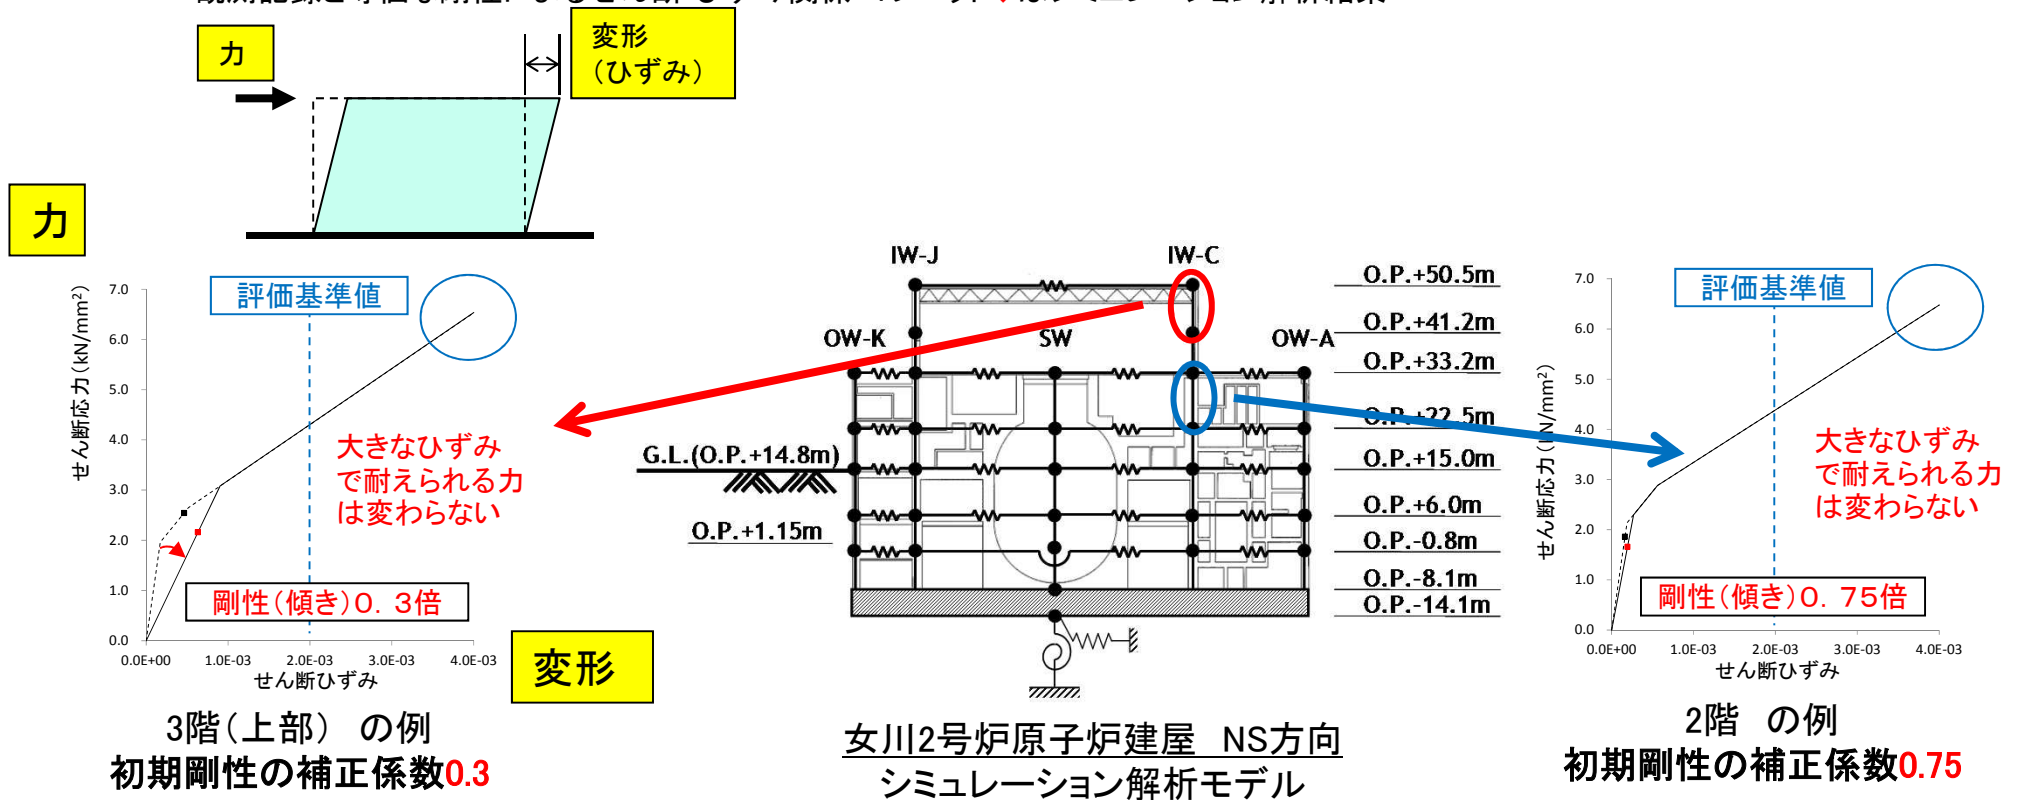
女川2号炉原子炉建屋 NS方向 せん断力-ひずみ関係の比較 3.11地震

- 観測記録と整合するように耐震壁のせん断力-ひずみ関係を表す骨格曲線(復元力特性)のはじめの勾配(初期剛性)を設計値から下図のように低減し設定した。

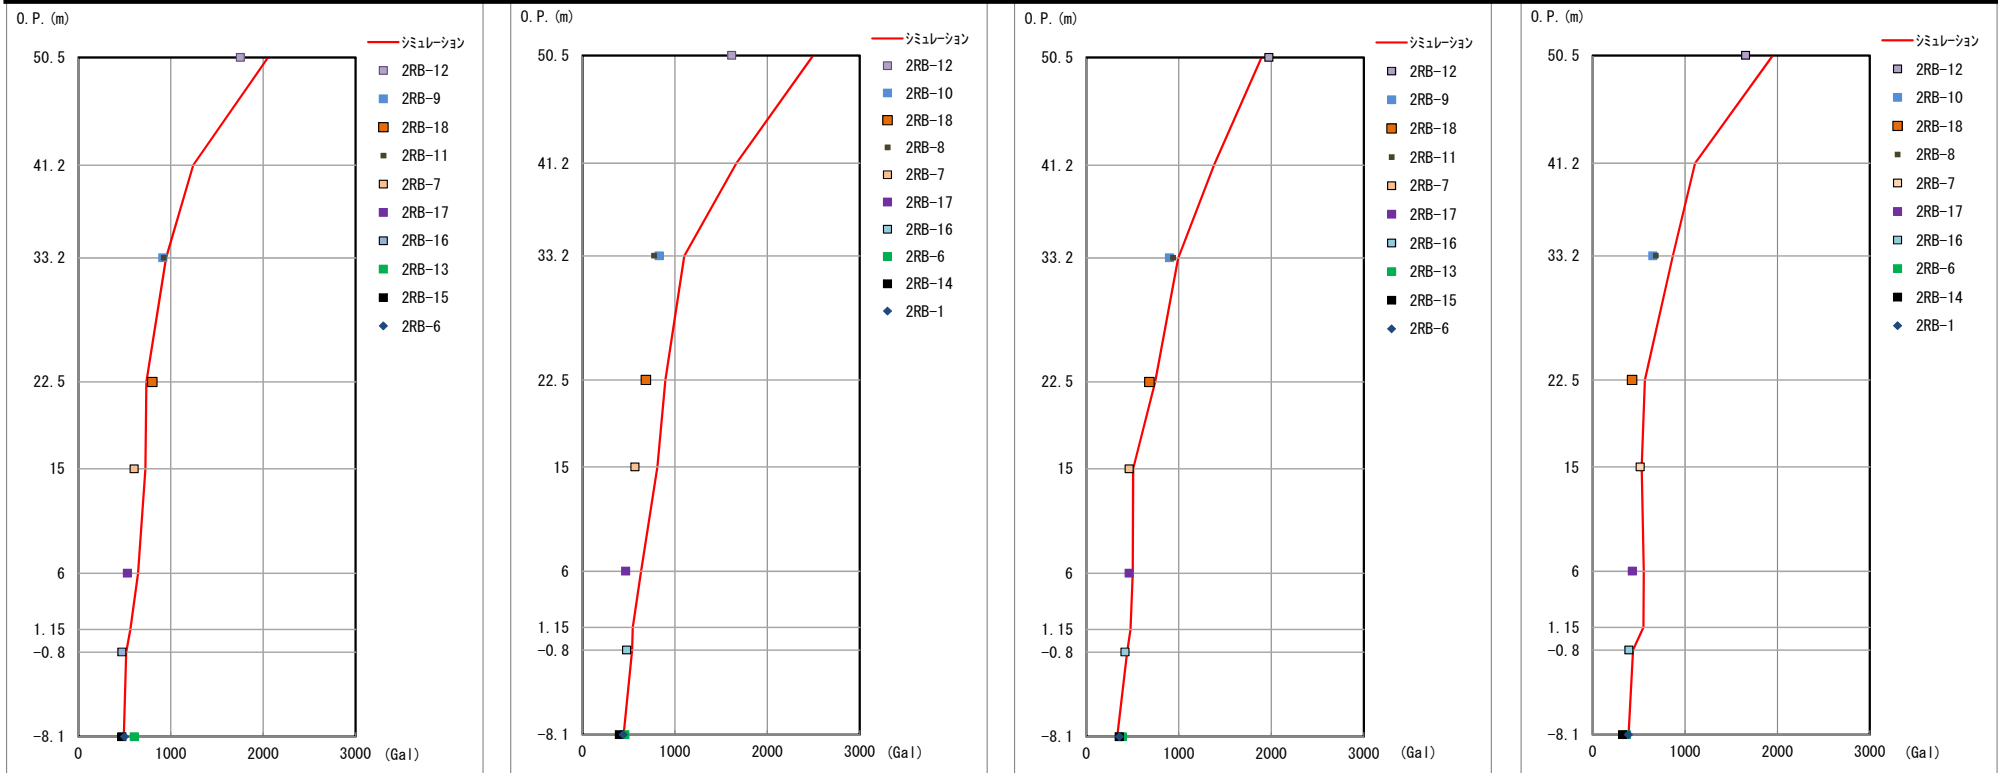
NS方向
EW方向
女川2号炉原子炉建屋 3.11地震
最大加速度分布の比較

解析結果の最大加速度分布は、3.11地震および4.7地震とも概ね各階の観測記録の傾向を捉えており、設定したシミュレーションモデルは地震時の建屋応答を再現できている。*

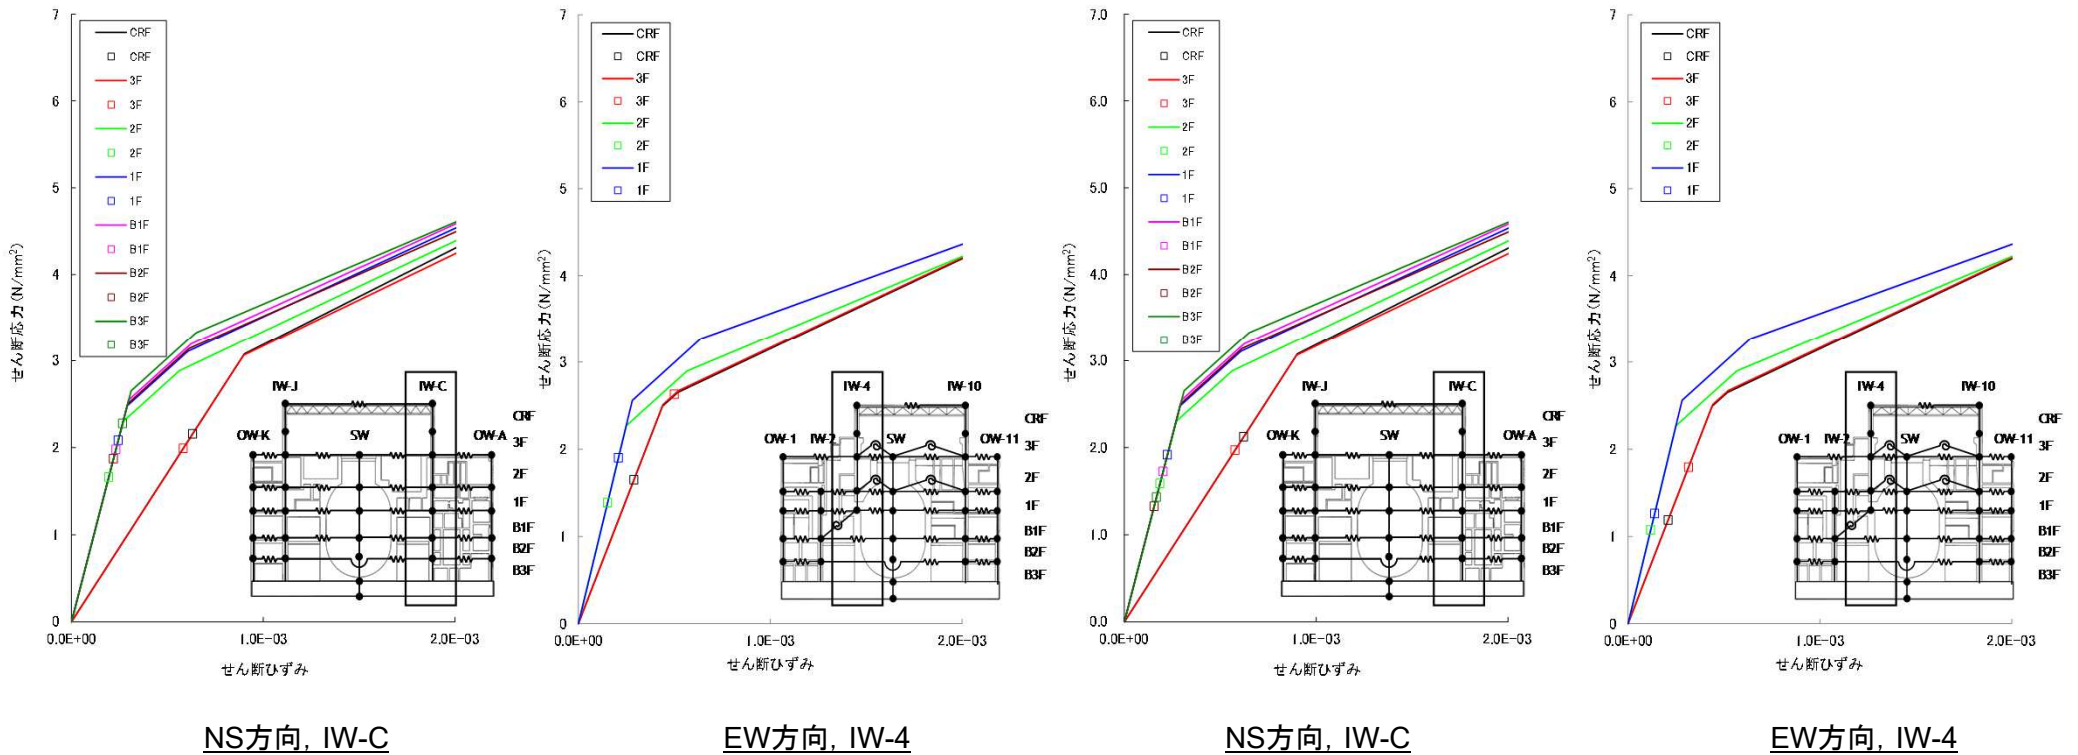
女川2号炉原子炉建屋 せん断スケルトン上の最大応答値

今回の地震による耐震壁の応答は、オペフロ下部は最大で $0.2 \sim 0.3 \times 10^{-3}$ であった。オペフロ上部でひずみが大きくなるが、機能保持限界との対応も考慮された評価基準値 2.0×10^{-3} に対して十分小さな応答であることを確認した。*
