第20回、第21回 安全性検討会 説明資料の修正について

地震後の設備健全性確認

令和元年10月11日
東北電力株式会社

本日は、2011年東北地方太平洋沖地震等に対する女川原子力発電所2号機の地震後の設備健全性確認及び2013年の新規制基準に基づく耐震設計（適合性審査）について、これまでの安全性に関する検討会でいただいたコメント回答を交えて、以下のとおり、ご説明いたします。

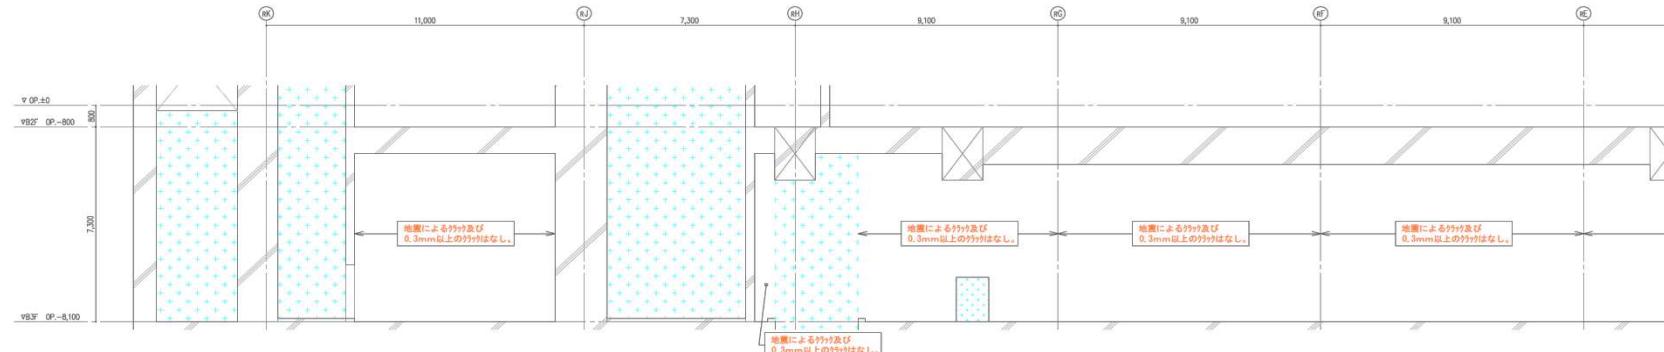
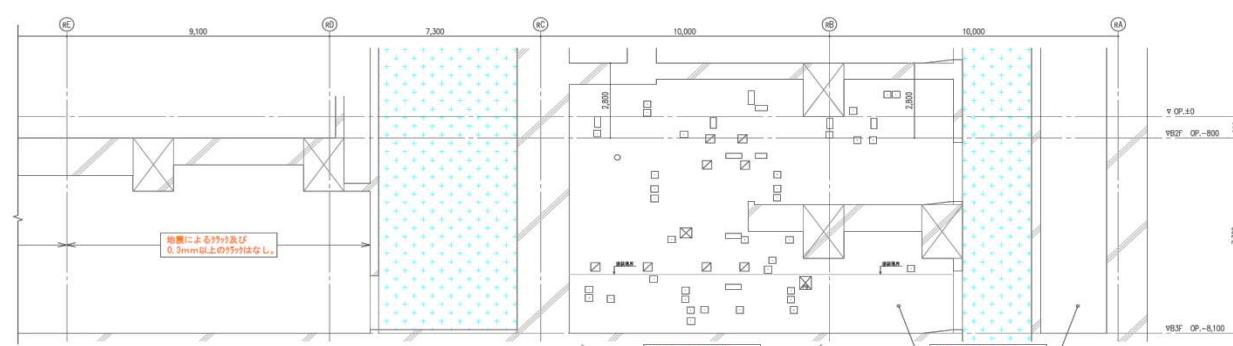
地震後点検結果の概要(2号機原子炉建屋 地下3階の例)

▶ 原子炉建屋(地下3階)に対する点検の結果、ひび割れはほとんど認められず、追加点検の目安となる、地震により生じた幅1.0mm以上のひび割れは確認されなかった。

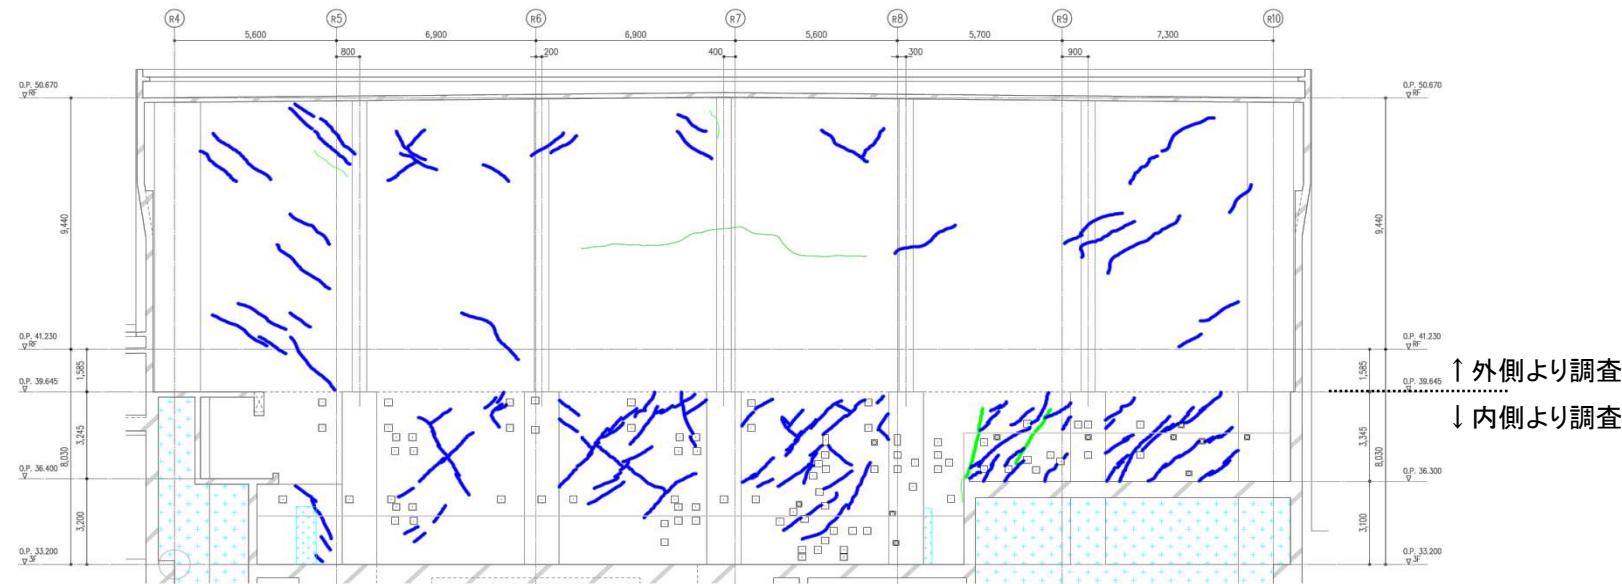
地震後点検結果の概要(2号機原子炉建屋 地上3階の例)

▶ 原子炉建屋(地上3階)に対する点検の結果、幅0.3mm未満の微小なひび割れは比較的多く認められたが、追加点検の目安となる、地震により生じた幅1.0mm以上のひび割れは確認されなかった。

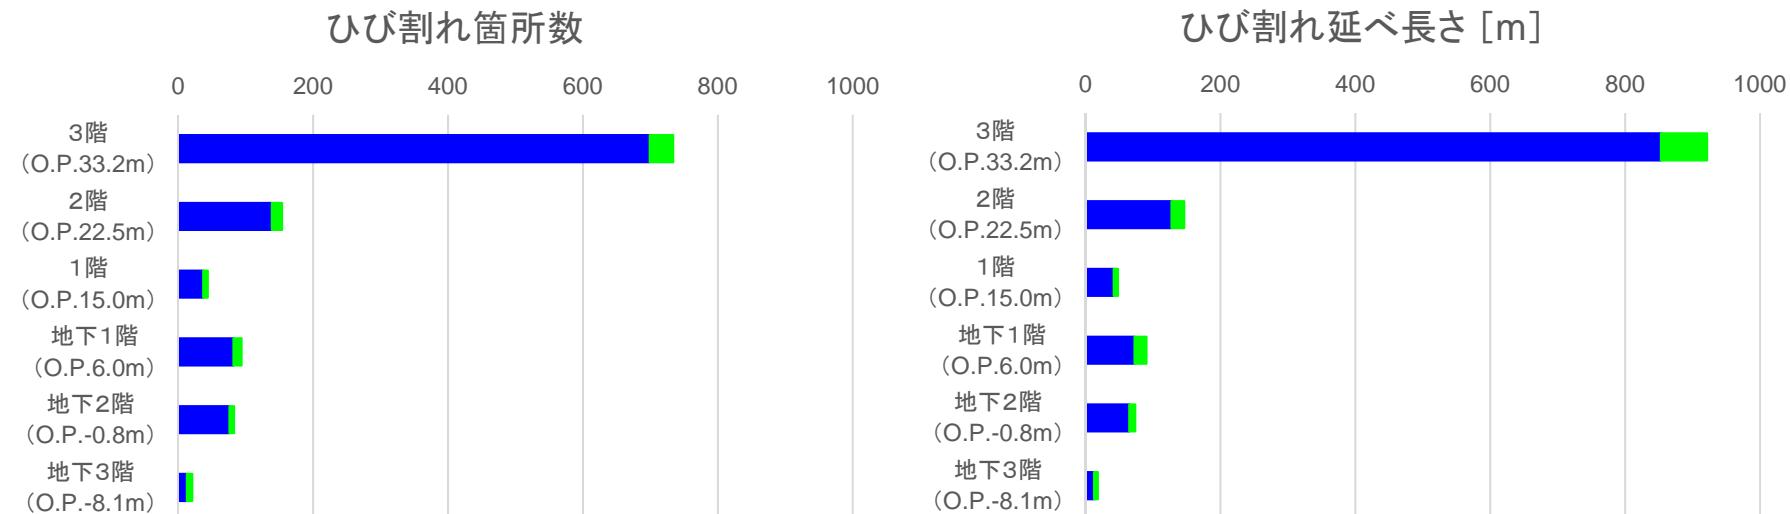
当該地震により発生したことが否定できないひび割れ(耐震壁)

- 原子炉建屋に対する点検の結果、地上3階(オペフロ階)に比較的多くの微小なひび割れが認められた。
- ただし、全ての階において、追加点検の目安となる、地震により生じた幅1.0mm以上のひび割れは確認されなかった。

幅1.0mm以上の
ひび割れはない

※最大のひび割れ幅は0.6～0.7mm程度で数ヶ所

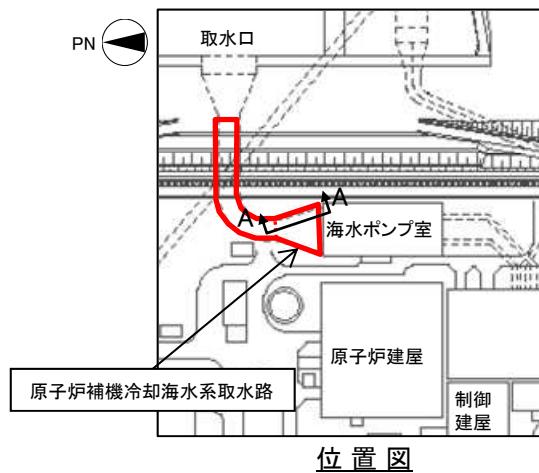
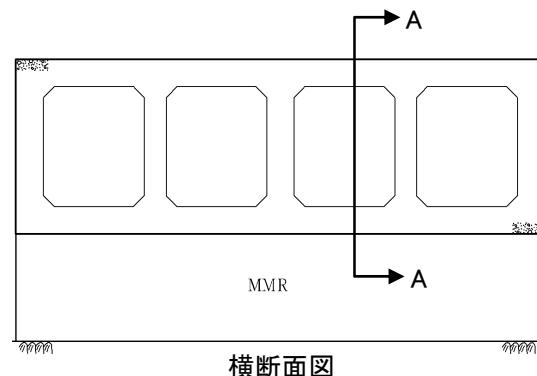
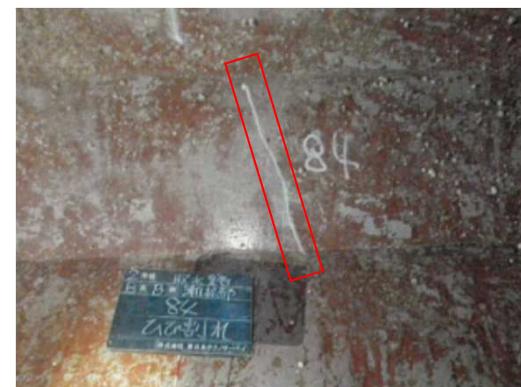
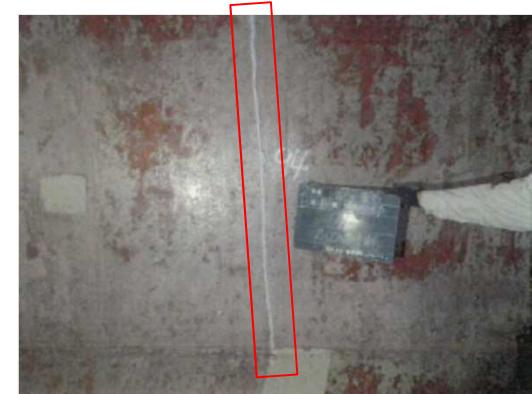
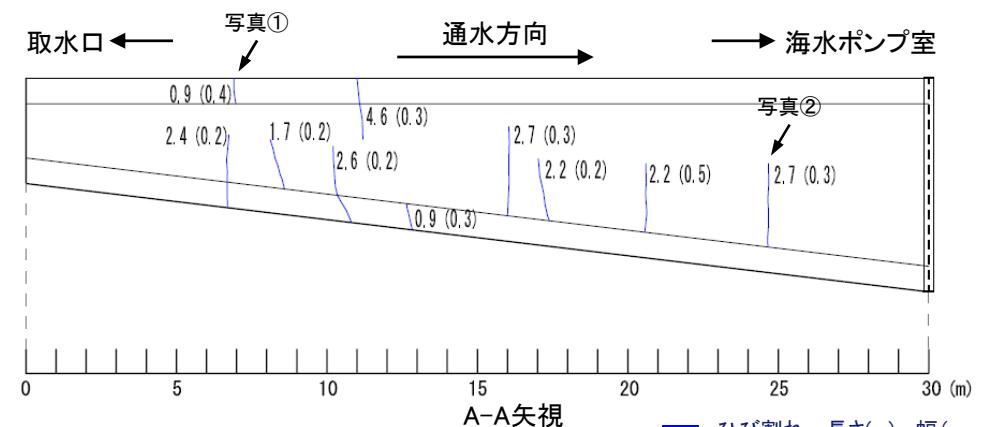
点検結果の概要(原子炉補機冷却海水系取水路の例)

➤ 屋外重要土木構造物に対する点検の結果、耐震性に影響を与えるひび割れは確認されず、異常はなかった。

建設時の温度応力によるひび割れ

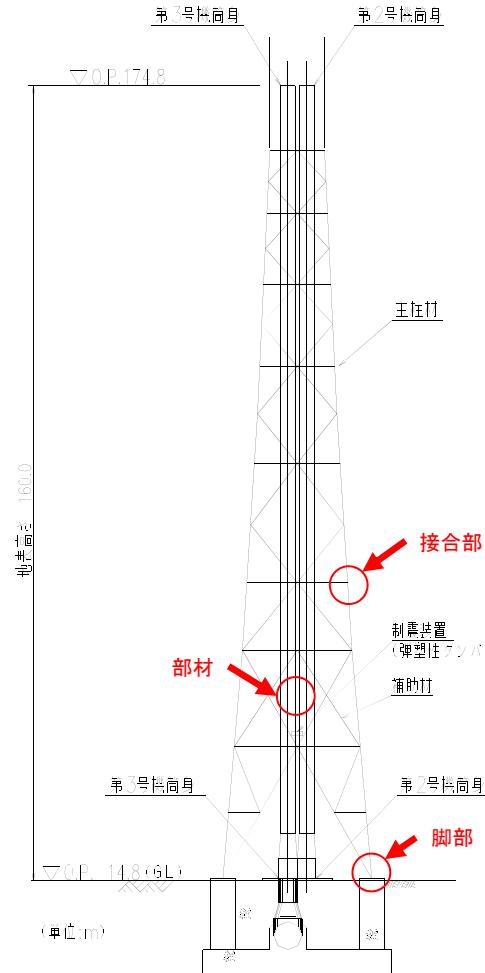
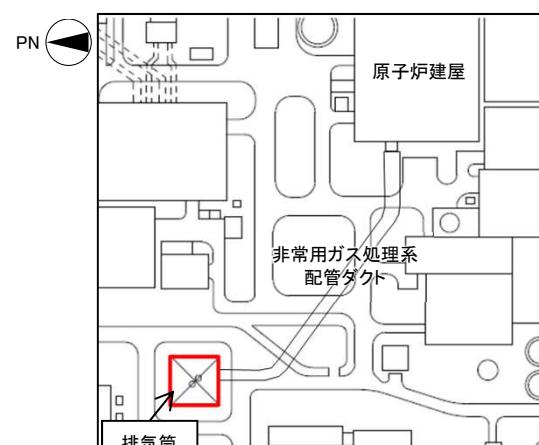
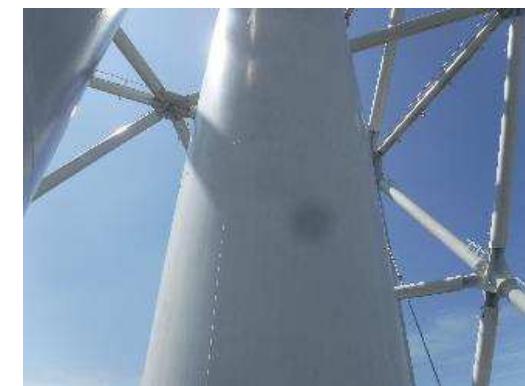
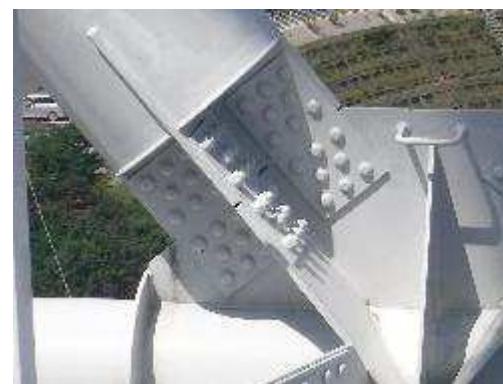
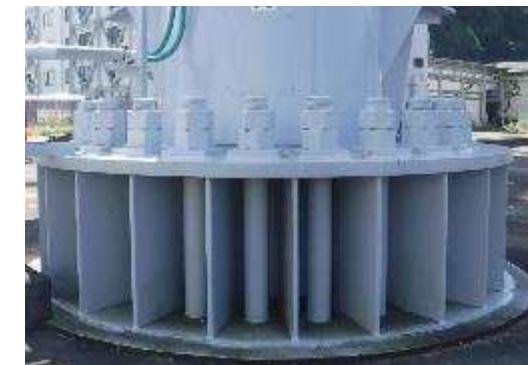
点検結果の概要(排気筒の例)

- 排気筒に対する点検の結果、部材、接合部及び脚部に変形、破断、ボルトの緩み等は確認されず、異常はなかった。

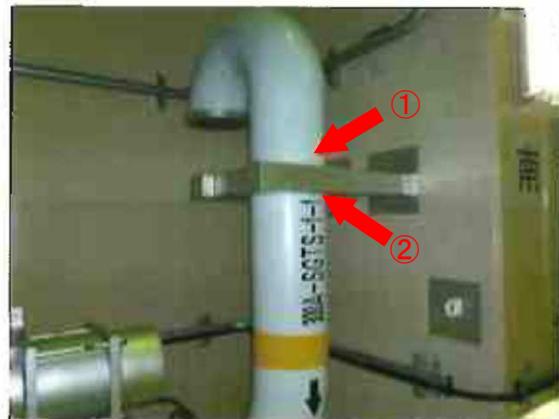
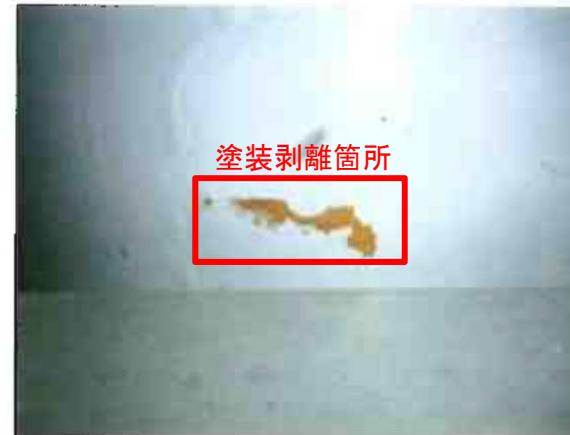
①の矢視
(サポート斜め上から)

➤ 事象(配管と配管サポートの擦れによる塗装剥離)

外観目視点検を実施したところ、非常用ガス処理系統配管に配管サポートとの擦れによる塗装剥離を確認した。

地震時の揺れにより、配管と配管サポートの擦れによる塗装剥離が発生したと考えられる。

塗装剥離箇所に対して補修を実施した。

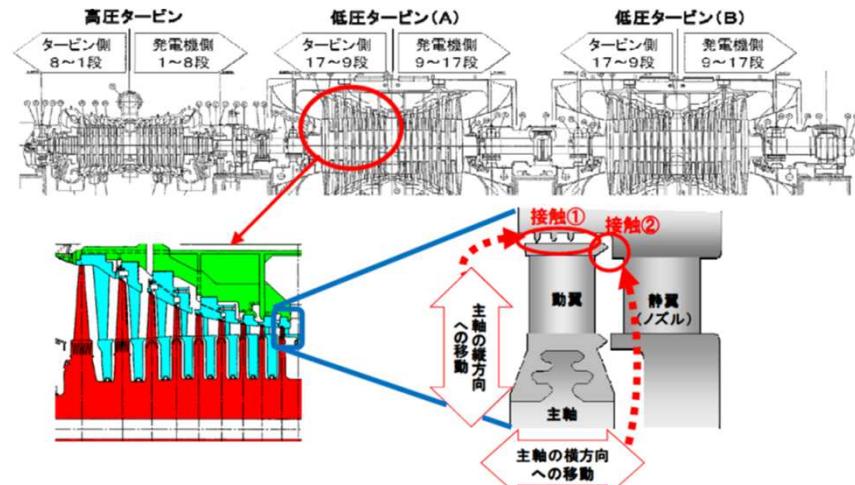
接触状況(動翼側)	手入れ後
接触①		
接触②

なお、本事象による主タービンの安全機能への影響はなかった。
- 対応内容

動翼と静翼の接触痕については、表面研磨等の手入れ、補修を実施した後、非破壊検査を実施し、異常のないことを見認めた。

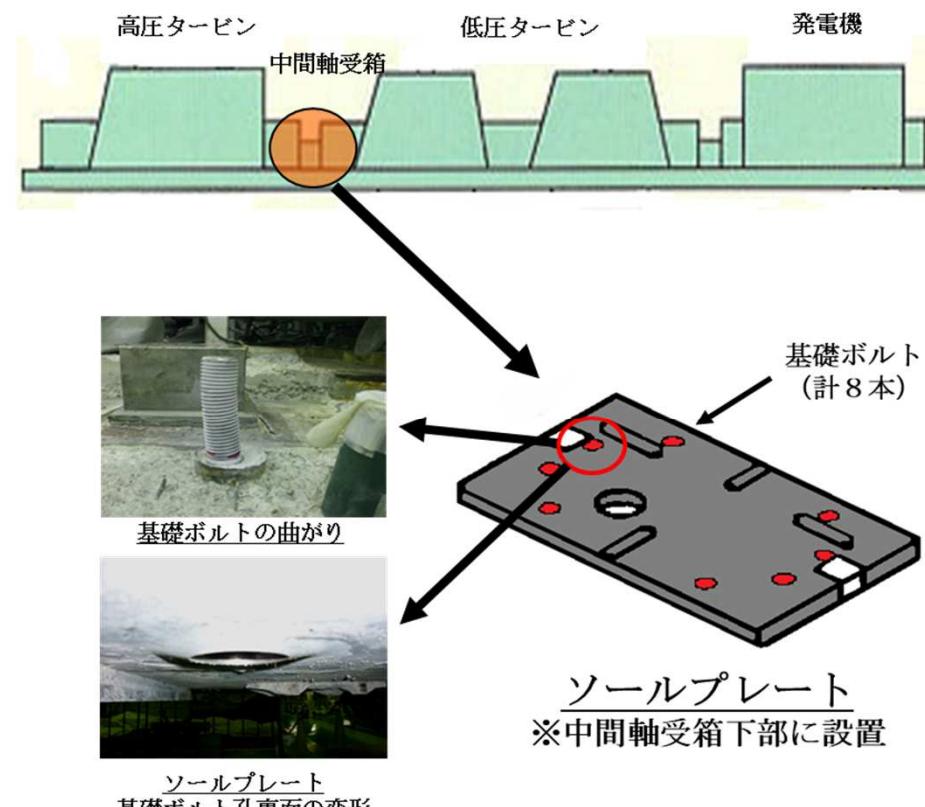
なお、本事象による主タービンの安全機能への影響はなかった。
- 対応内容

全基礎ボルトについて取替を実施した。

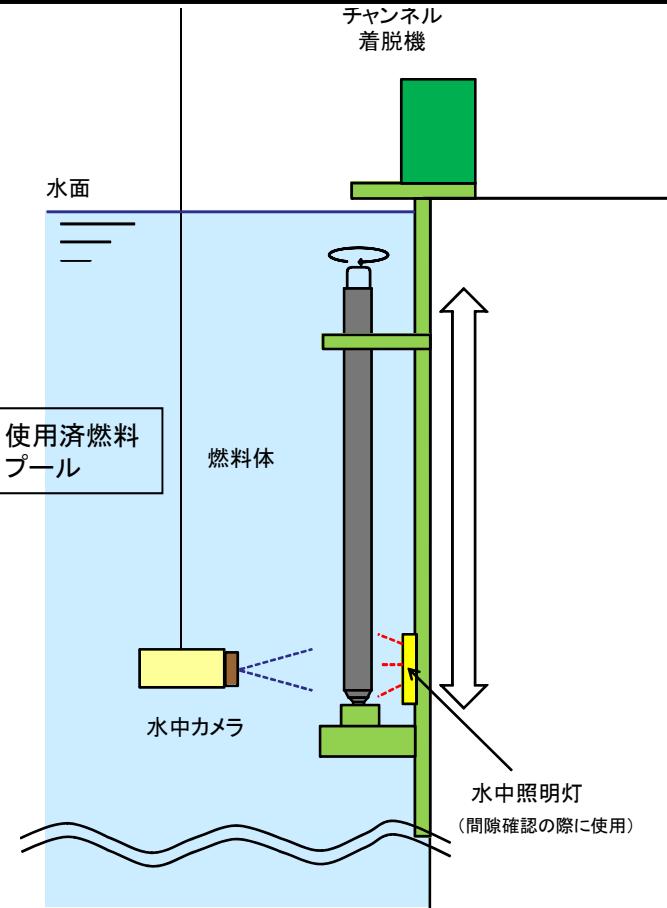
燃料集合体の外観点検

- 燃料集合体の目視点検は、抜き取りにより実施しており、点検対象の選定にあたっては、燃料の燃焼の度合い等を考慮することで網羅性を確保(次項参照)。
- 目視点検の結果、地震による変形や損傷は認められなかった。
