# 令和5年度第3四半期温排水影響調査に係る 欠測の経緯と今後の対策について

令和5年10月11日（水）に女川湾における温排水影響調査を行っていたところ、直読式総合水質計（以下、水質計）を亡失し、沖合4点のデータを欠測する事態となったことから、その経緯と今後の対策について報告するもの。

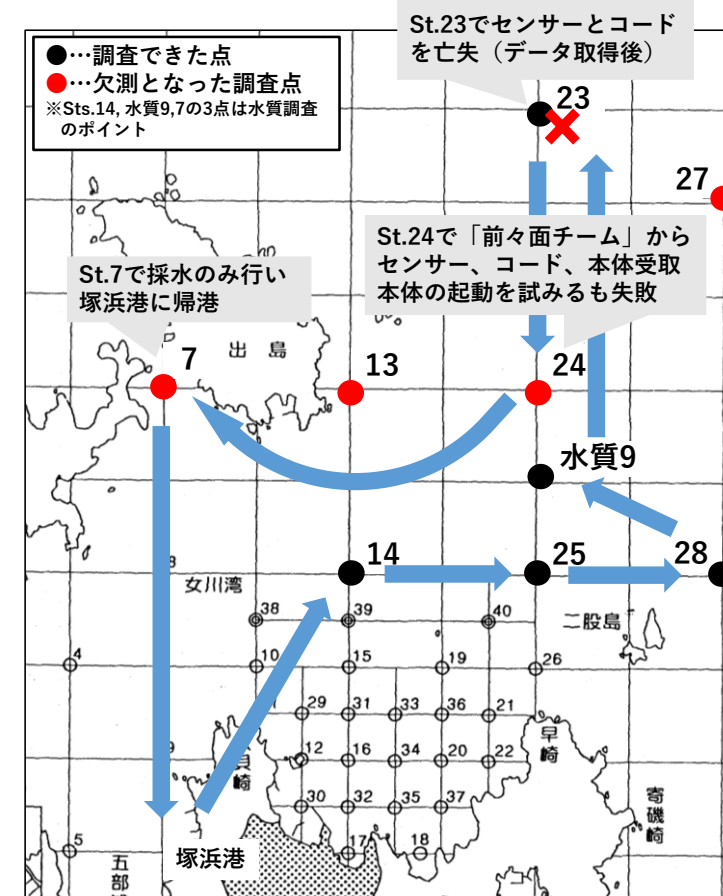
図1 令和5年度第3四半期温排水調査における沖合チームの動向

4チーム（前面、前々面、内湾、沖合）に分かれて調査を実施中、沖合チームがSt.23で海底まで降ろした水質計の引き上げ作業にとりかかったところ、何らかの障害物に引っ掛かった（図1）。コードの角度を変えながら引き上げを試みたが、その最中強く海底に引き込まれ、コードと本体の接続部分が破断してしまい（図2）、コードとセンサーを海中に亡失した（午前9時5分頃）。

今回の事故は、海底の何らかの障害物にセンサーが引っ掛かってしまったことが原因と考えられる。今後は、このような事態を引き起こさないよう、魚探による海底の起伏の十分な事前確認を行うとともに、センサーが海底に付いたら直ぐに引き上げることなど、海中及び海底の状態を十分確認した上で調査を行う。
