1号機仮設放水口モニターの計数率変動 およびその要因について

2023年5月11日

東北電力株式会社

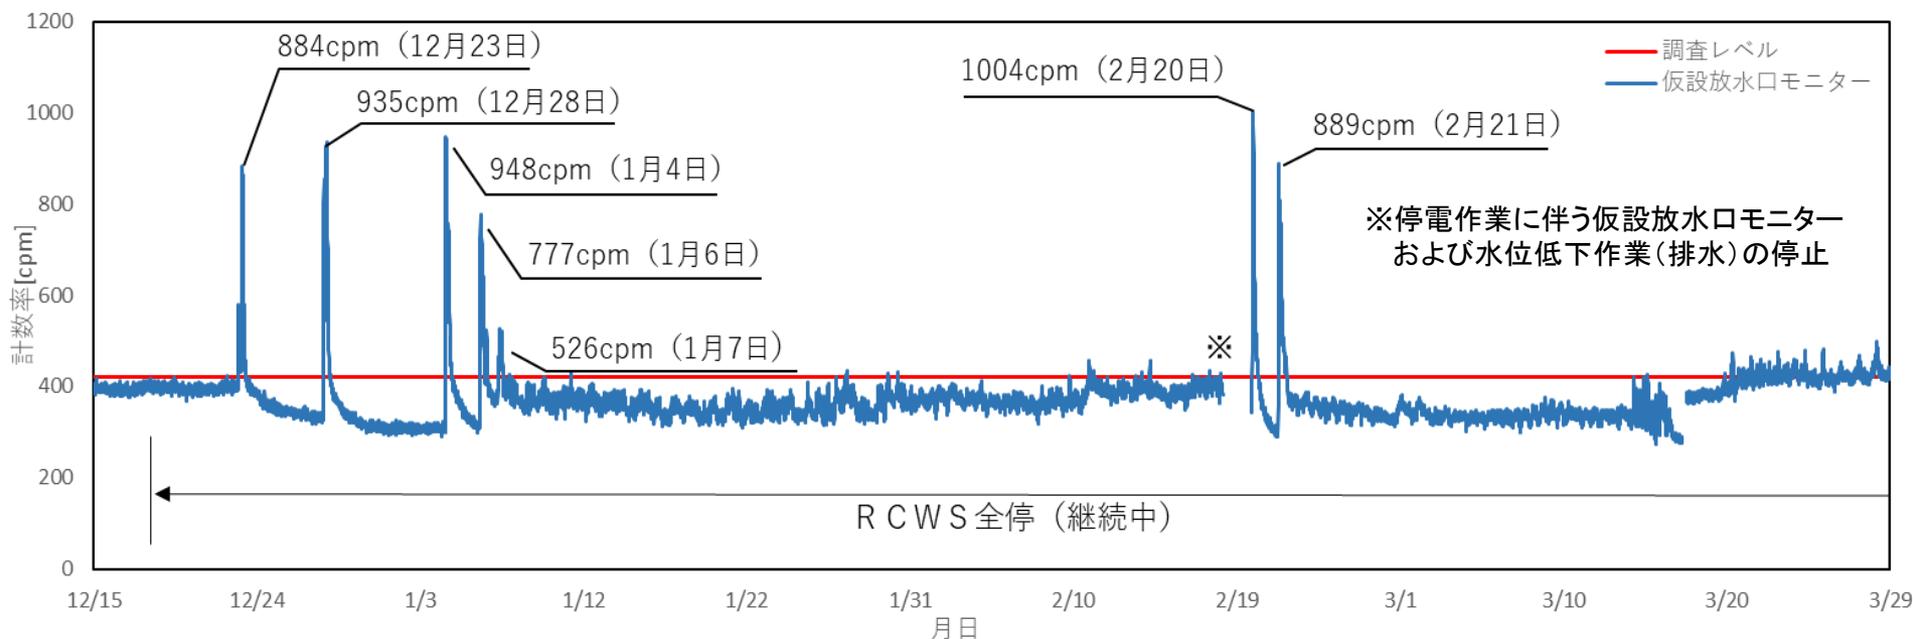
図1 仮設放水口モニターの計数率推移

- 12月19日にRCWSを全停させ、水位低下作業を実施した。その際、図1のとおり、仮設放水口モニターの計数率が変動した。
- なお、計数率の上昇が確認された期間中は、発電所からの放射性液体廃棄物の放出は実施しておらず、発電所の各パラメーターおよび放水路に排水する水のモニター等にも異常はなかった。

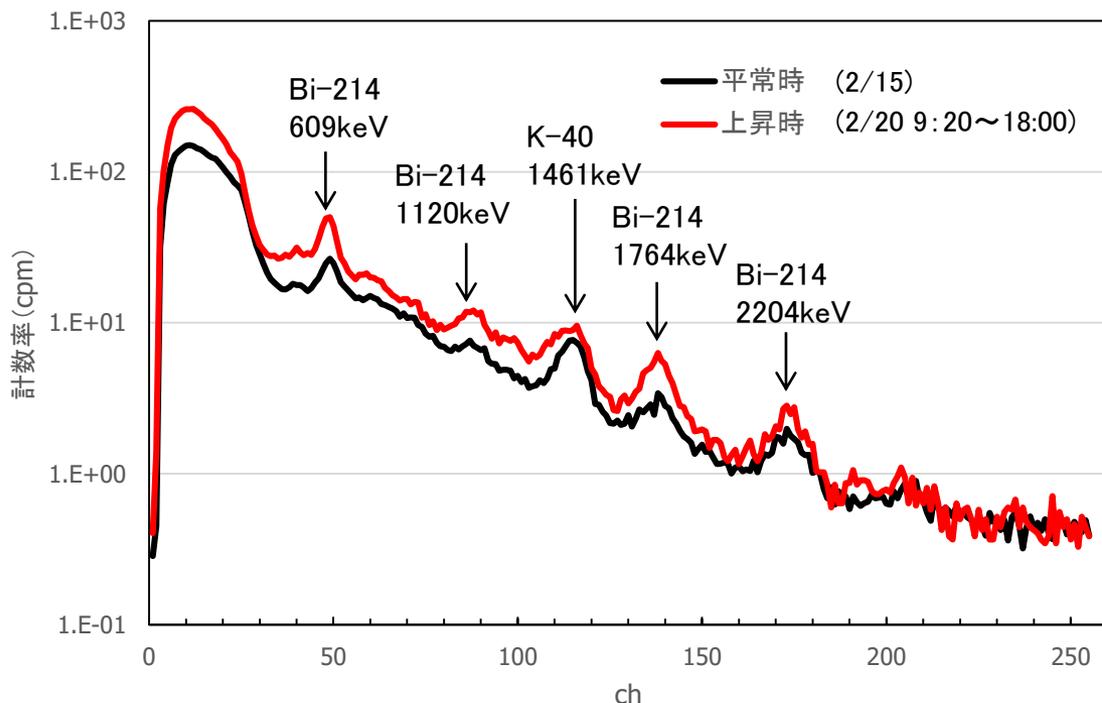
図2 計数率上昇時(2月20日)のガンマ線スペクトル(代表例)

- 計数率が調査レベル※を超過した際のガンマ線スペクトルを確認したところ、図2のとおり、天然放射性核種のピークのみが確認された。

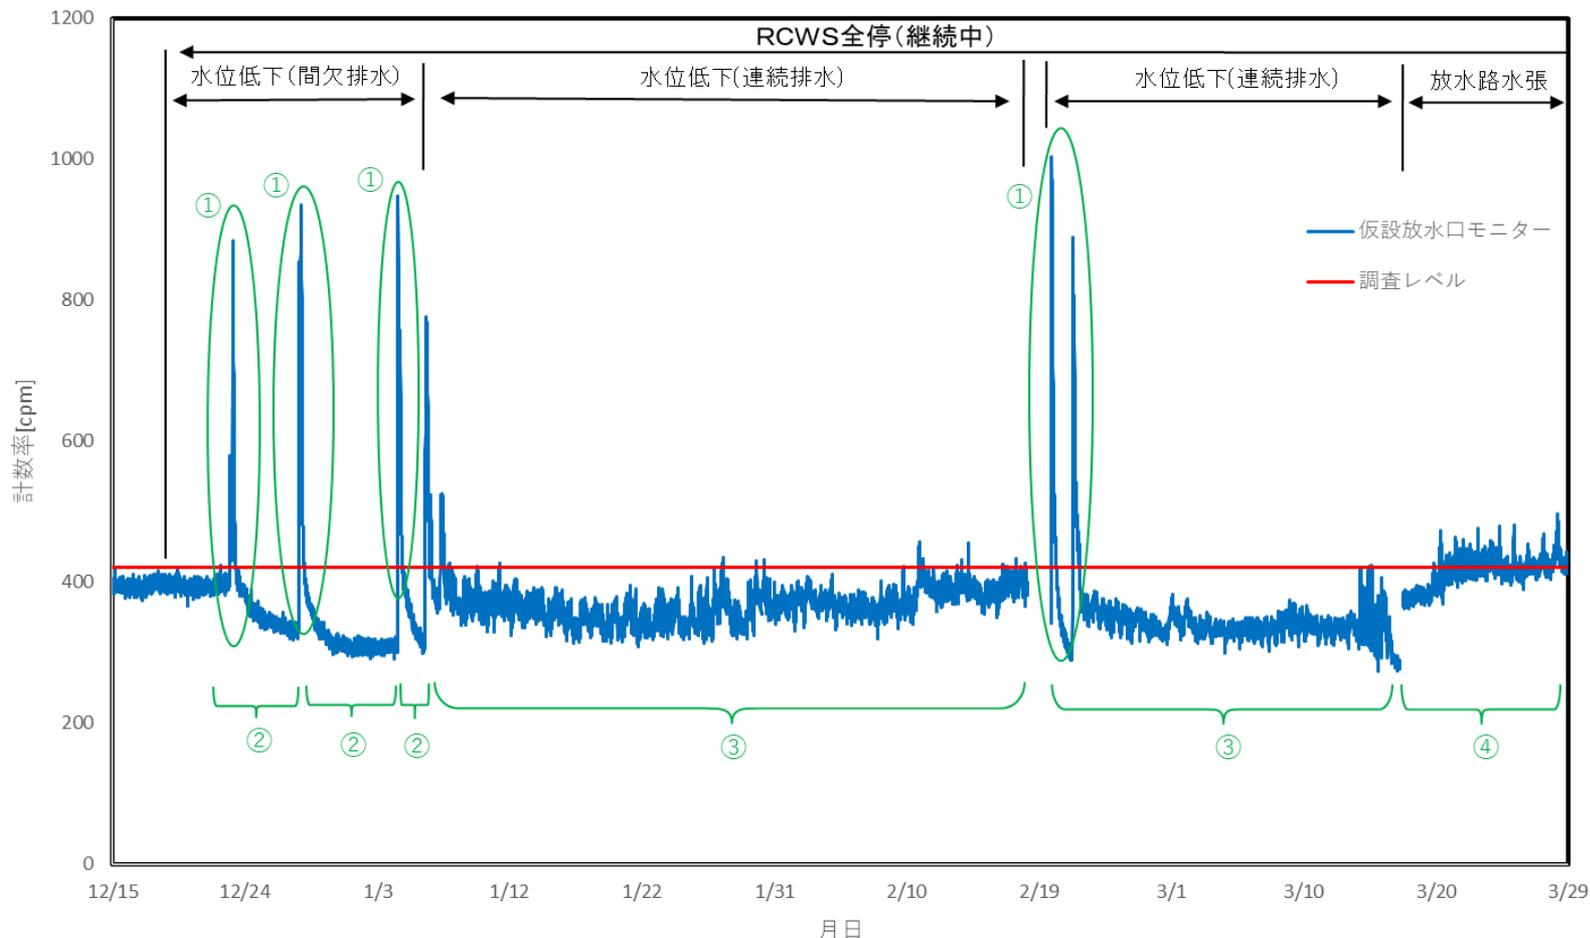
図4 仮設放水口モニターの計数率推移と水位低下作業の関係

- 1号機流路縮小工事のための水位低下作業を実施した際に、図4のとおり、計数率が変動した。
- ①～④の期間中における作業内容は次ページ以降のとおり。

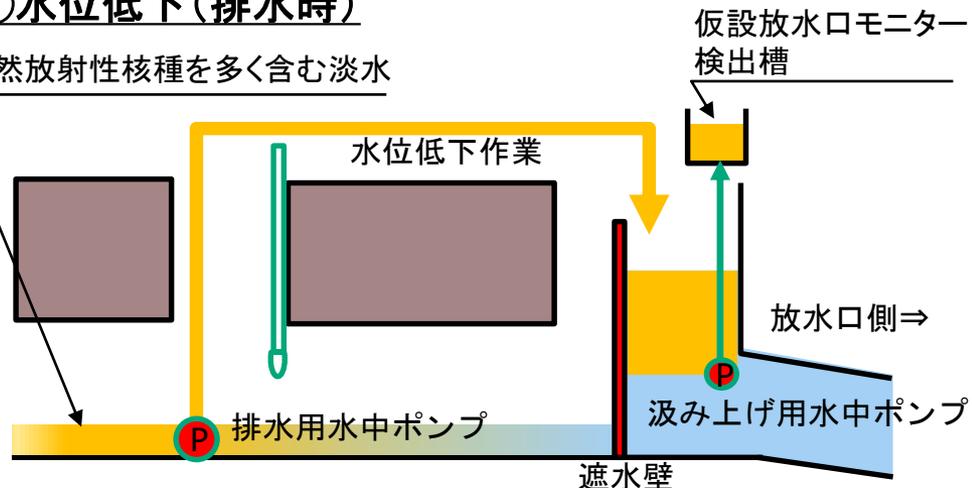
①水位低下(排水時)

- 天然放射性核種※を含む淡水が放水口側に排水され, その淡水を採水し, 計測したことにより計数率が一時的に上昇。

※ コンクリート由来に加えて地下水に含まれる天然放射性核種 (Rn-222, Bi-214等)

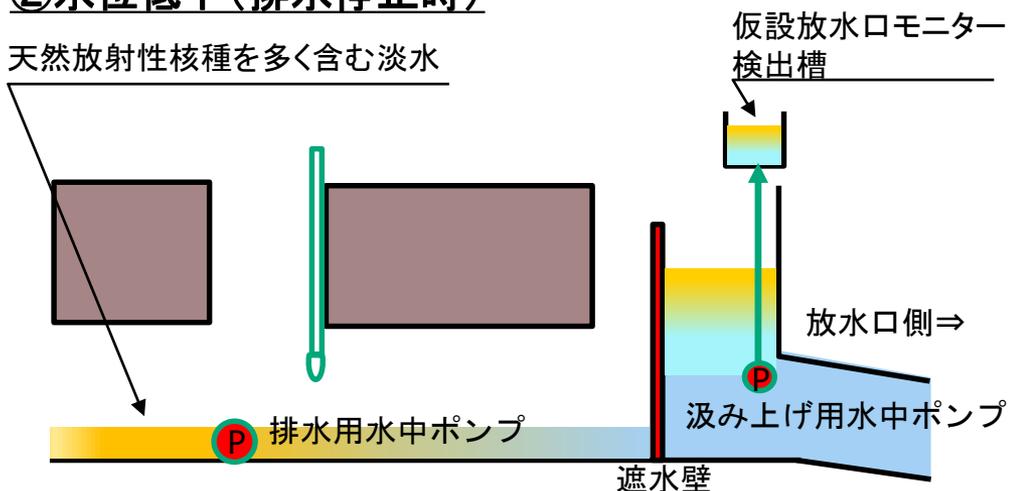
②水位低下(排水停止時)

- 放水路内からの排水停止に伴い, 放水口側で計数率を上昇させた天然放射性核種※の減少による低下, およびK-40の少ない淡水の割合が増加したことにより, ベースラインが低下。

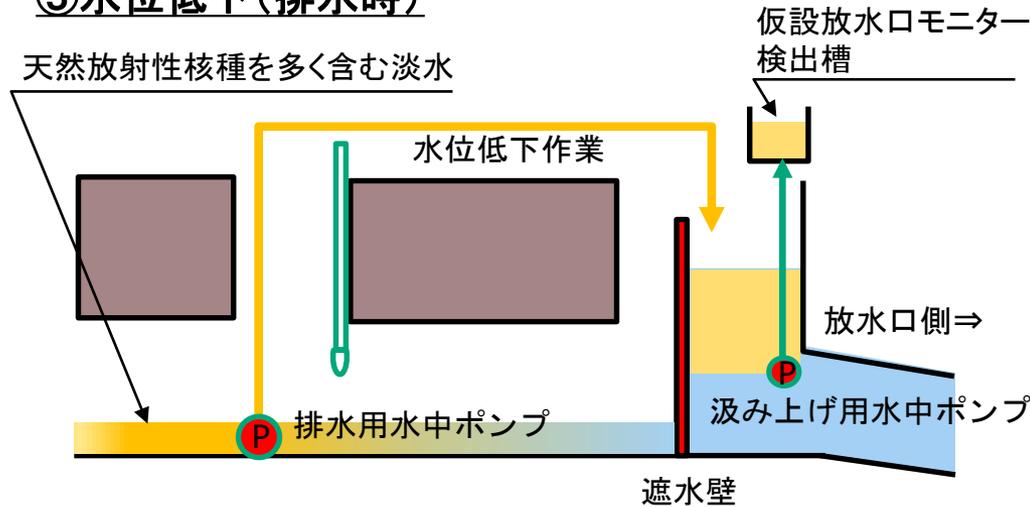
③水位低下(排水時)

- 天然放射性核種※を多く含む淡水が放水口側に少量ずつ排水され、その水を採水し、計測したことにより計数率が一時的に上昇。
- また、少量の排水のため調査レベル超過に至らない場合もあるものと推定。

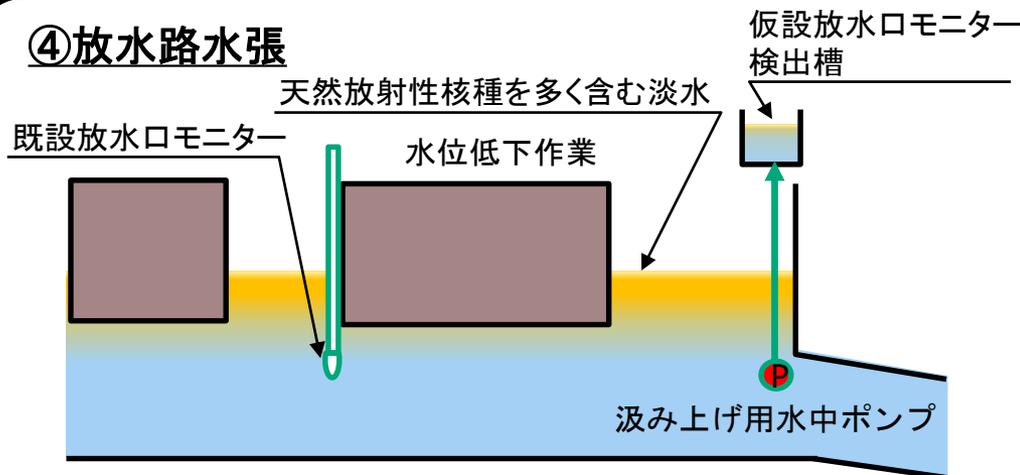
④放水路水張

- 海水に含まれる天然放射性核種※の影響により計数率のベースが上昇したものと推定。
- また、RCWSが停止していることから、淡水が海水と混ざり汲み上げ用水中ポンプ付近に近づくことで、計数率が緩やかに上昇したものと推定。
(第148回女川原子力発電所環境調査測定技術会説明済み)
- なお、放水路の水張り後は、既設放水口モニターによる測定を再開しているが、RCWSが停止していることから天然放射性核種の影響で計数率が高い状況であった。

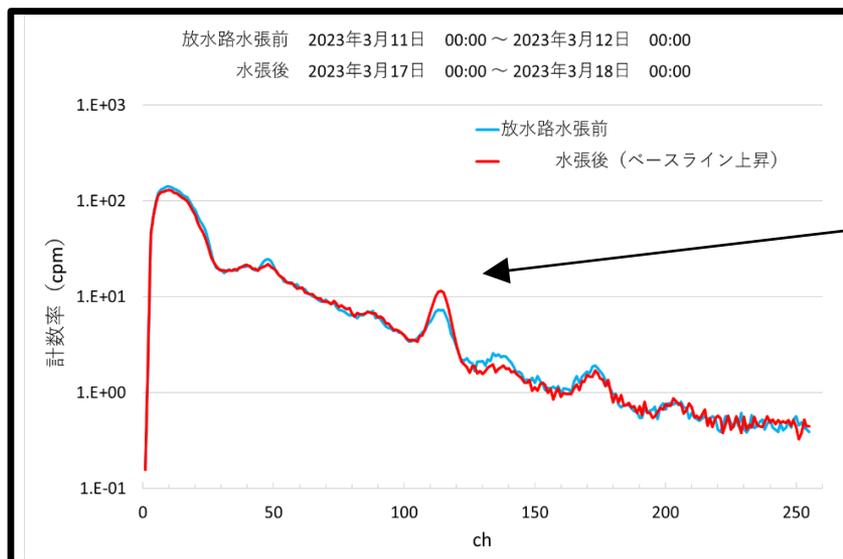
【放水路水張り前後のスペクトル比較】

遮水壁を撤去し、放水路に水張りをした後は水張り前と比べてK-40のピークが増加していることを確認した。
⇒計数率ベースライン上昇は海水に含まれるK-40によるものと推定。

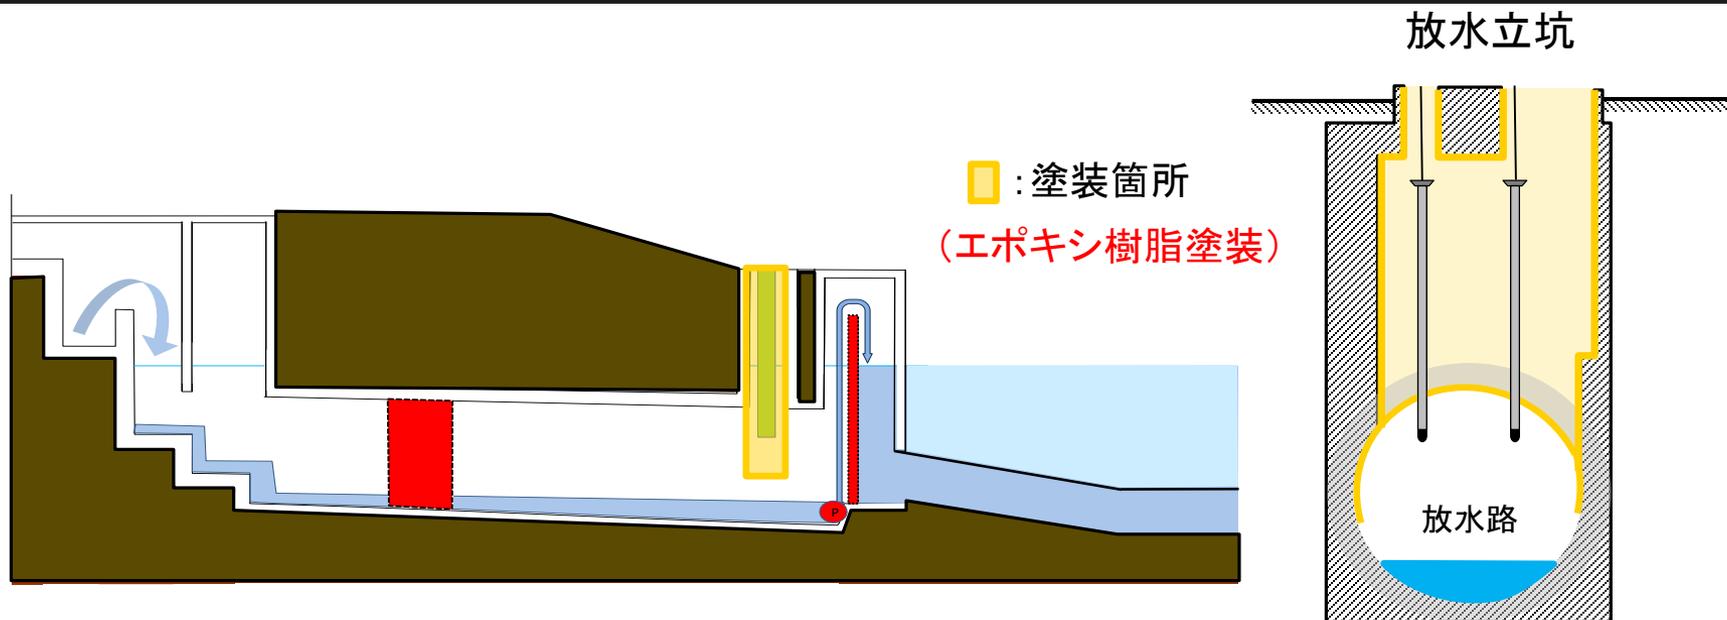
- 既設の放水口モニターについては、潮位変動や冷却水の循環停止等の影響による指示値の上昇が確認されており、その要因は、放水立坑上部に溜まる天然放射性核種*である。

※鉛214やビスマス214などのウラン系列核種。主に放水立坑のコンクリートに加え地下水由来と推測

- この天然放射性核種の低減を目的として、1号機流路縮小工事期間中に、放水立坑内の壁面塗装（放水立坑のコンクリートからの天然放射性核種の発生抑制対策）を実施した。

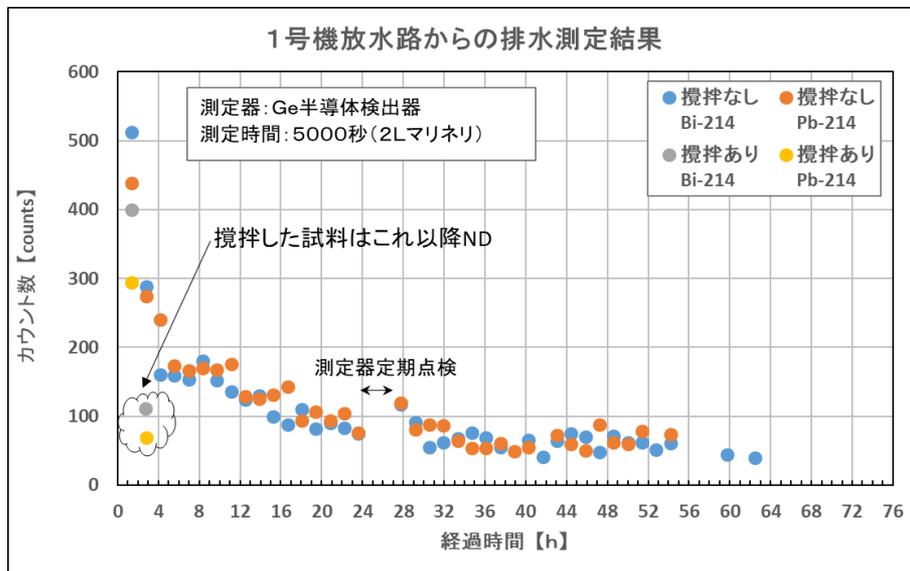
【Rn-222の空気中への散逸による減少】

放水路の排水を攪拌してから測定したところ、Rn-222から生成される核種が減少したことから、攪拌によりRn-222が空气中に散逸し減少した可能性がある。

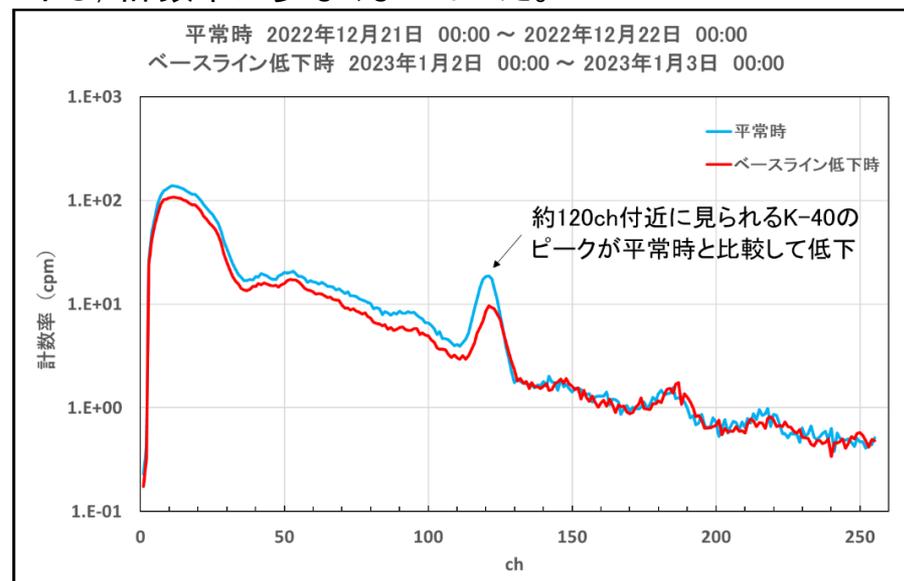
【K-40の減少】

仮設放水口モニターのガンマ線スペクトルから、ベースライン低下時は、K-40のピークが平常時と比較して低下し、計数率が少なくなっていた。

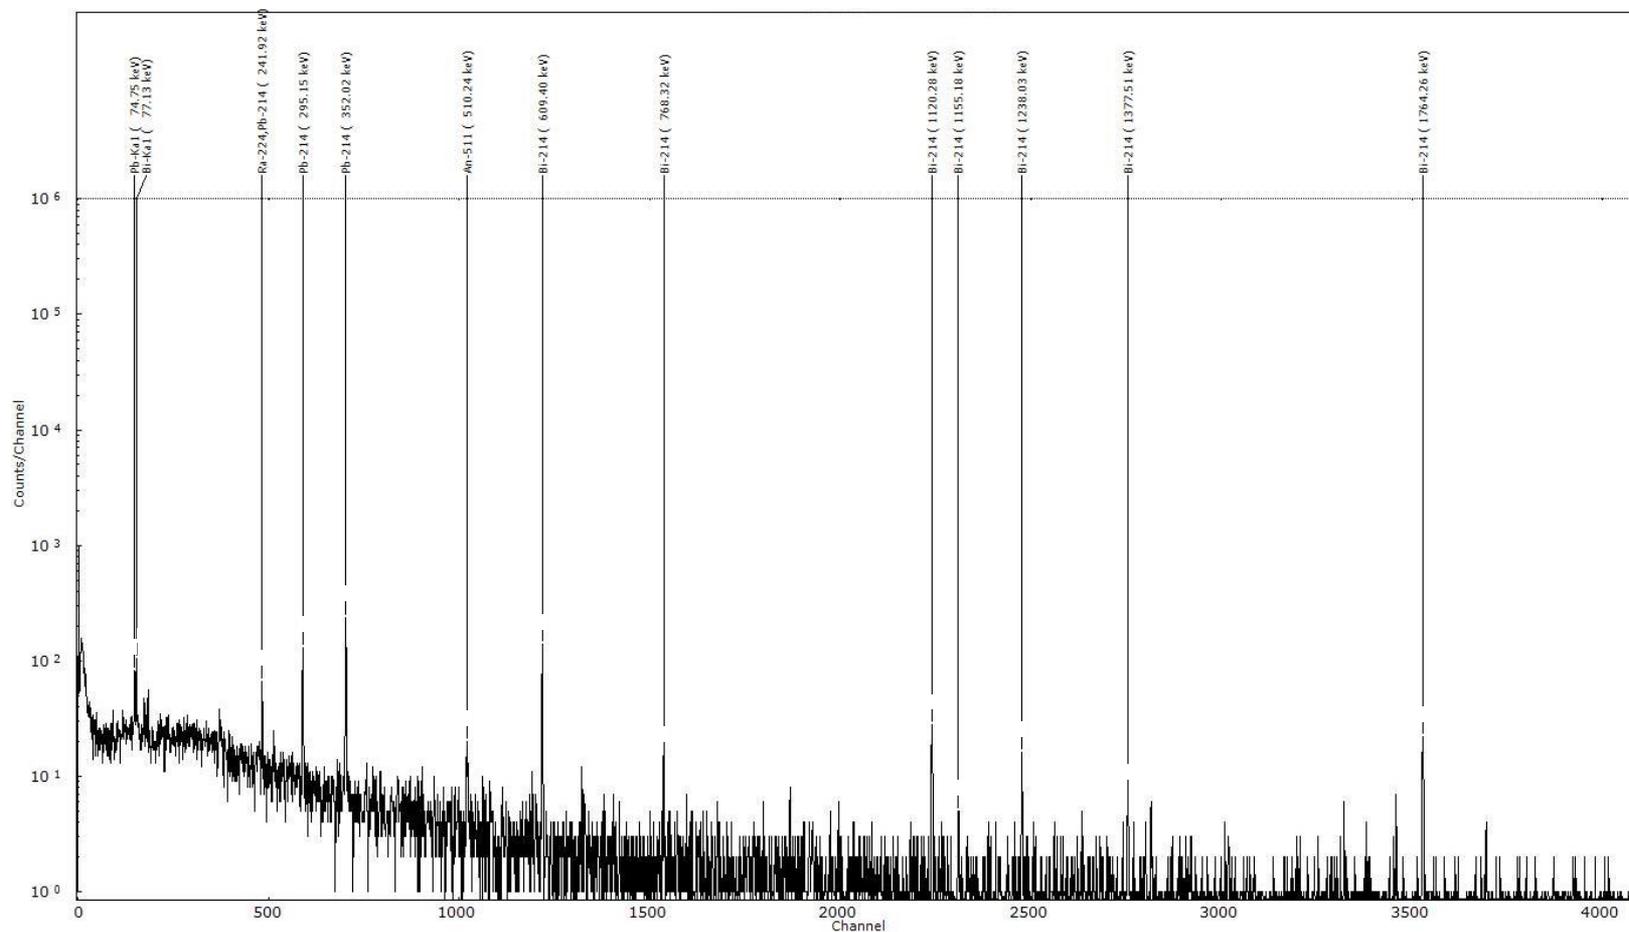
地下水のGe測定結果(スペクトル)

地下水中からは天然放射性核種のみ検出された。

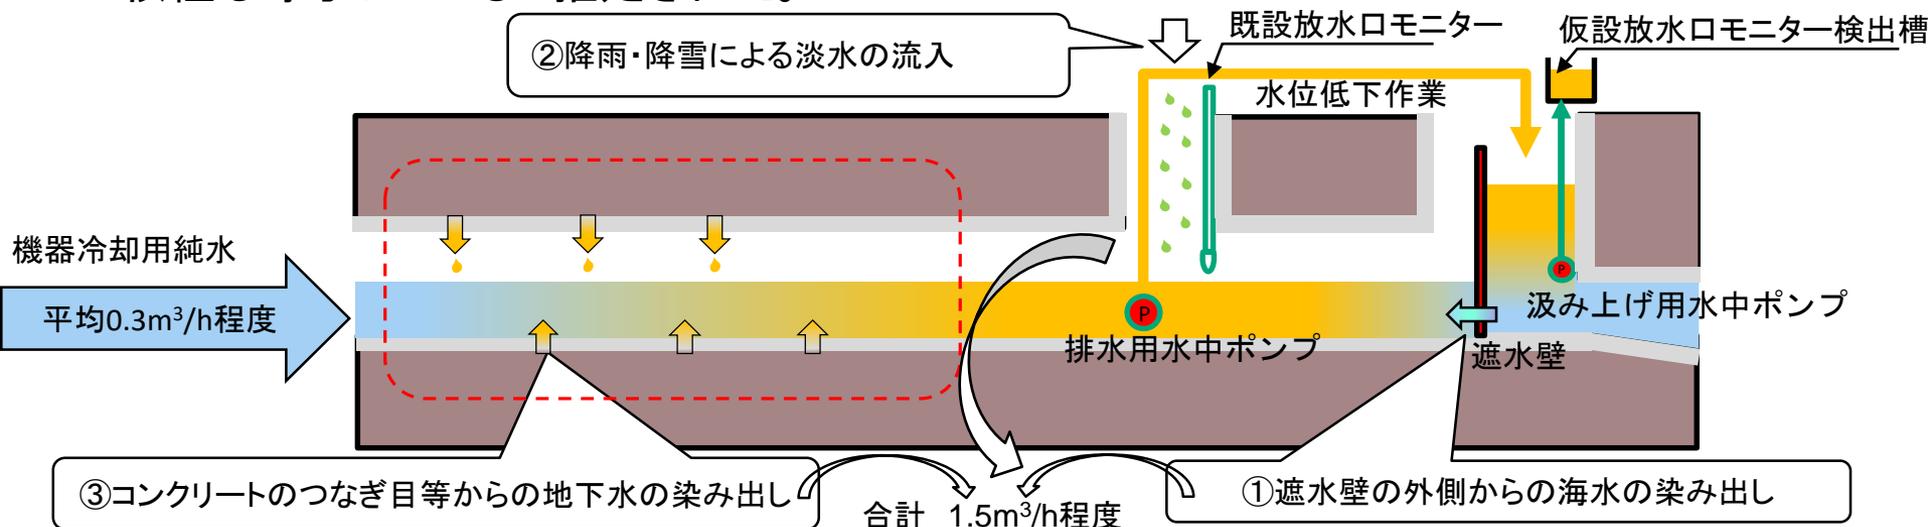
図3 放水路内への流入等について

- 工事に伴い、放水路内の水位を低く維持していたところ、水位の上昇傾向が想定よりも大きく、調査の結果、放水路内への海水や地下水の染み出し等※¹によるものと推定した。

※1:放水路の構造上問題となるひび等の損傷は確認されていない。また、コンクリート水路においてつなぎ目等からの水の染み出しは一般的に確認される事象である。

- 機器を冷却するための純水以外に放水路内に流入する水は図3で示す①～③であり、流入量は合計で1.5m³/h程度※^{2,3}であった。

- 放水路内から採取した地下水からは天然放射性核種 (Bi-214等) が検出されたことから、これまで1号機仮設放水口モニター上昇に寄与する天然放射性核種については、コンクリートや降雨・降雪由来と考えていたが、それに加えて地下水に含まれている天然放射性核種も寄与していると推定された。
