# 女川原子力発電所の状況について

2025年1月31日  
東北電力株式会社

#### (1) 2号機における移動式炉心内計装系の点検結果に係る原因と対策について

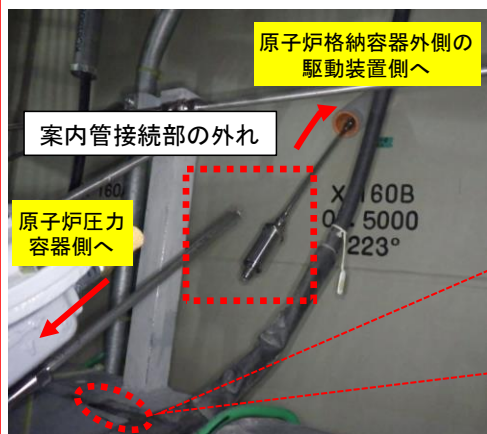
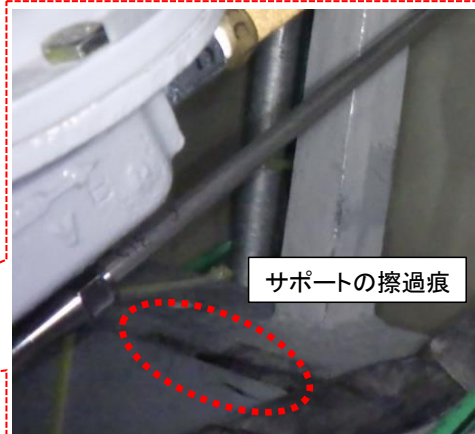
当該検出器のケーブルを原子炉内へ送り込むための案内管において、原子炉格納容器内の伸縮継手※<sup>3</sup>と案内管の接続部が外れていることを確認した。また、案内管の下にある配管サポートに擦過痕があることを確認した。

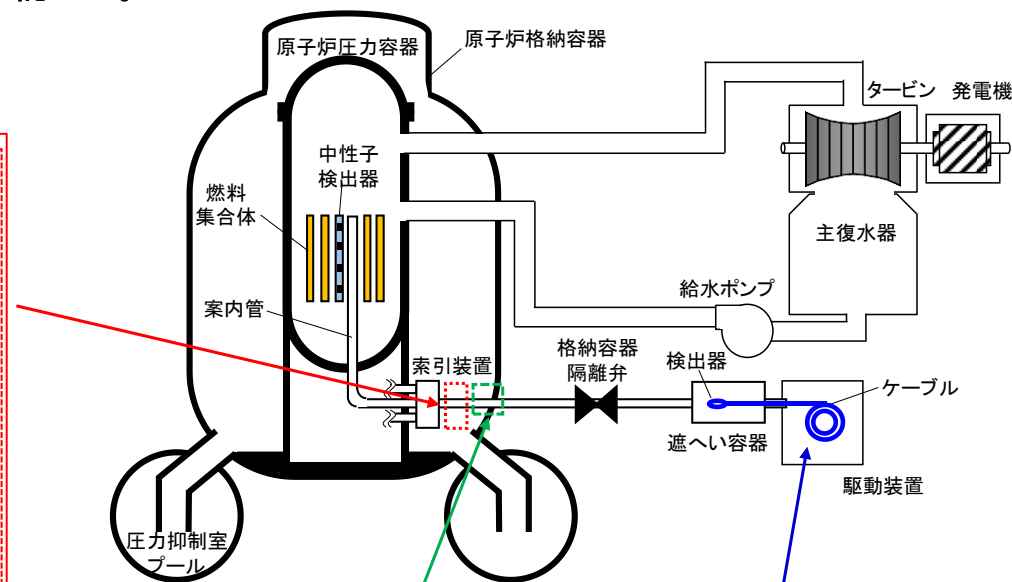
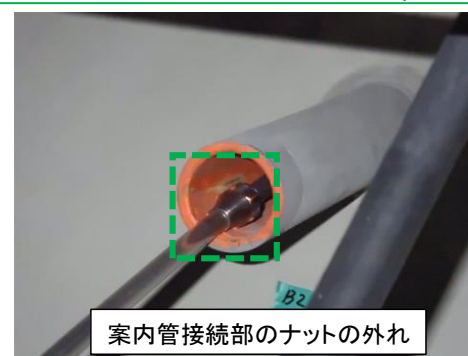
案内管と原子炉格納容器の貫通部フランジ継手※<sup>4</sup>の接続部においてナットが緩み、外れていることを確認した。

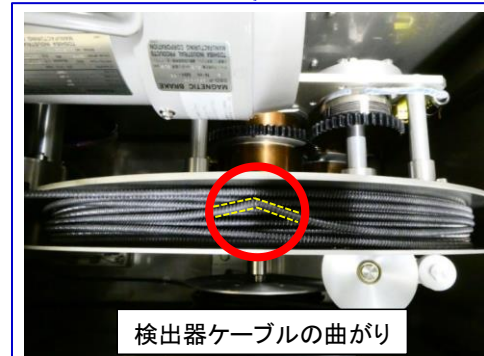
当該検出器のケーブルに曲がりがあることを確認した。

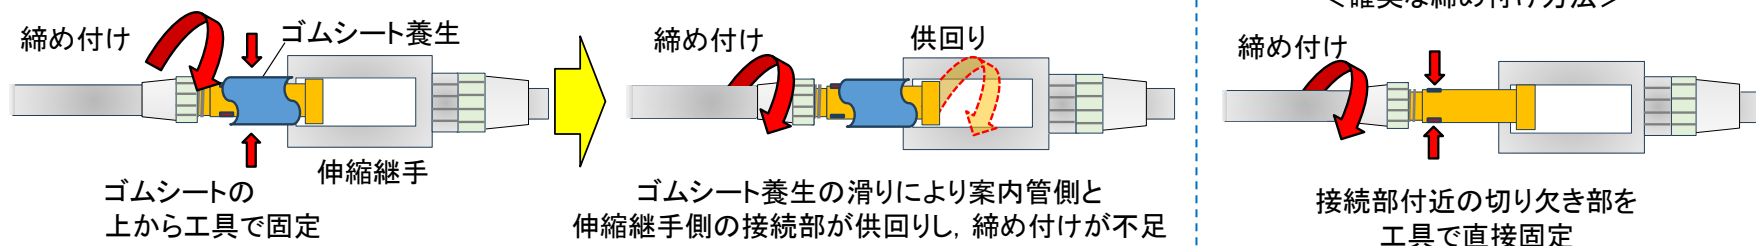
#### (a) 伸縮継手と案内管の接続部におけるナットの締め付け不足

- 案内管は、伸縮継手と接続する際に伸縮継手側をしっかりと固定しながらナットを締め付けないと、ナットと伸縮継手が供回り(同時に回転)してしまう可能性がある構造※5であった。
- 案内管については、2024年5月に交換作業を行っており、伸縮継手と案内管の接続を行う際、伸縮継手側をゴムシート養生の上から工具で固定してナットの締め付けを行ったが、ゴムシート養生の滑りにより伸縮継手側の固定が不十分となったため、案内管側と伸縮継手側の接続部が供回りしてしまい、ナットの締め付けが不足した。

| 事象発生の原因 | 再発防止対策 |
|---|---|
| <p>(a) 移動式炉心内計装系の案内管の締め付け作業に関する作業手順に以下の項目が明記されていなかった。</p> <ul style="list-style-type: none"> <li>i. 伸縮継手と案内管の接続作業を行う際の締め付け方法に関する留意点。</li> <li>ii. 継手接続作業において、締め付け時に緩み方向の力が発生する可能性のある箇所に関する注意事項。</li> </ul> <p>(b) 移動式炉心内計装系の案内管の締め付け作業後に、締め付け状態の確認を行っていなかった。</p> <p>(c) 作業員は締め付けが不十分となる可能性がある構造であることを、十分に理解していなかった。</p> | <p>(a) 施工者が実施する移動式炉心内計装系の案内管の締め付け作業に関する作業手順について、確実に固定し、供回りや締め付け時に緩み方向の力が発生することを防止する手順とし、この手順を当社が承認する。</p> <p>(b) 締め付け作業後に接続部のトルク管理を実施し、確実に締まっていることを確認する。また、これらの作業には当社が立会い、締結状況を確認する。</p> <p>(c) 上記手順の改正については、作業を担当する作業員への周知を行うとともに、今回の事象について作業責任者への教育資料に事例として記載を行い、継続的に注意喚起を行う。</p> <p>(水平展開)<br/>当社としては、本事象の重要性を踏まえ、各種工事における締め付け作業について、継続して確実な施工管理に努めていく。</p> |

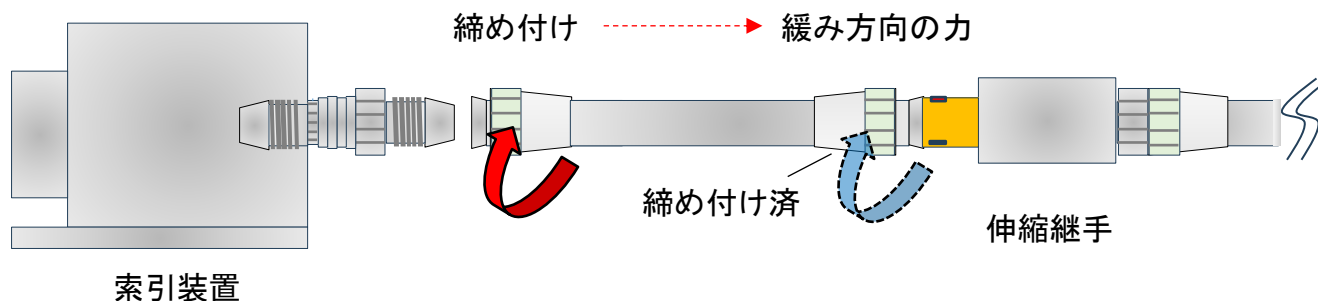
#### (b) 案内管の交換作業時における接続部のナットの緩み

- 案内管は伸縮継手側と反対側にも接続部があり、一方の締め付けを行う際にもう一方の接続部のナットが緩む方向に力が加わる可能性のある構造※5であった。
- 案内管の交換作業において、伸縮継手側と反対側の接続部の締め付けを行ったところ、伸縮継手と案内管の接続部のナットが緩んだ。

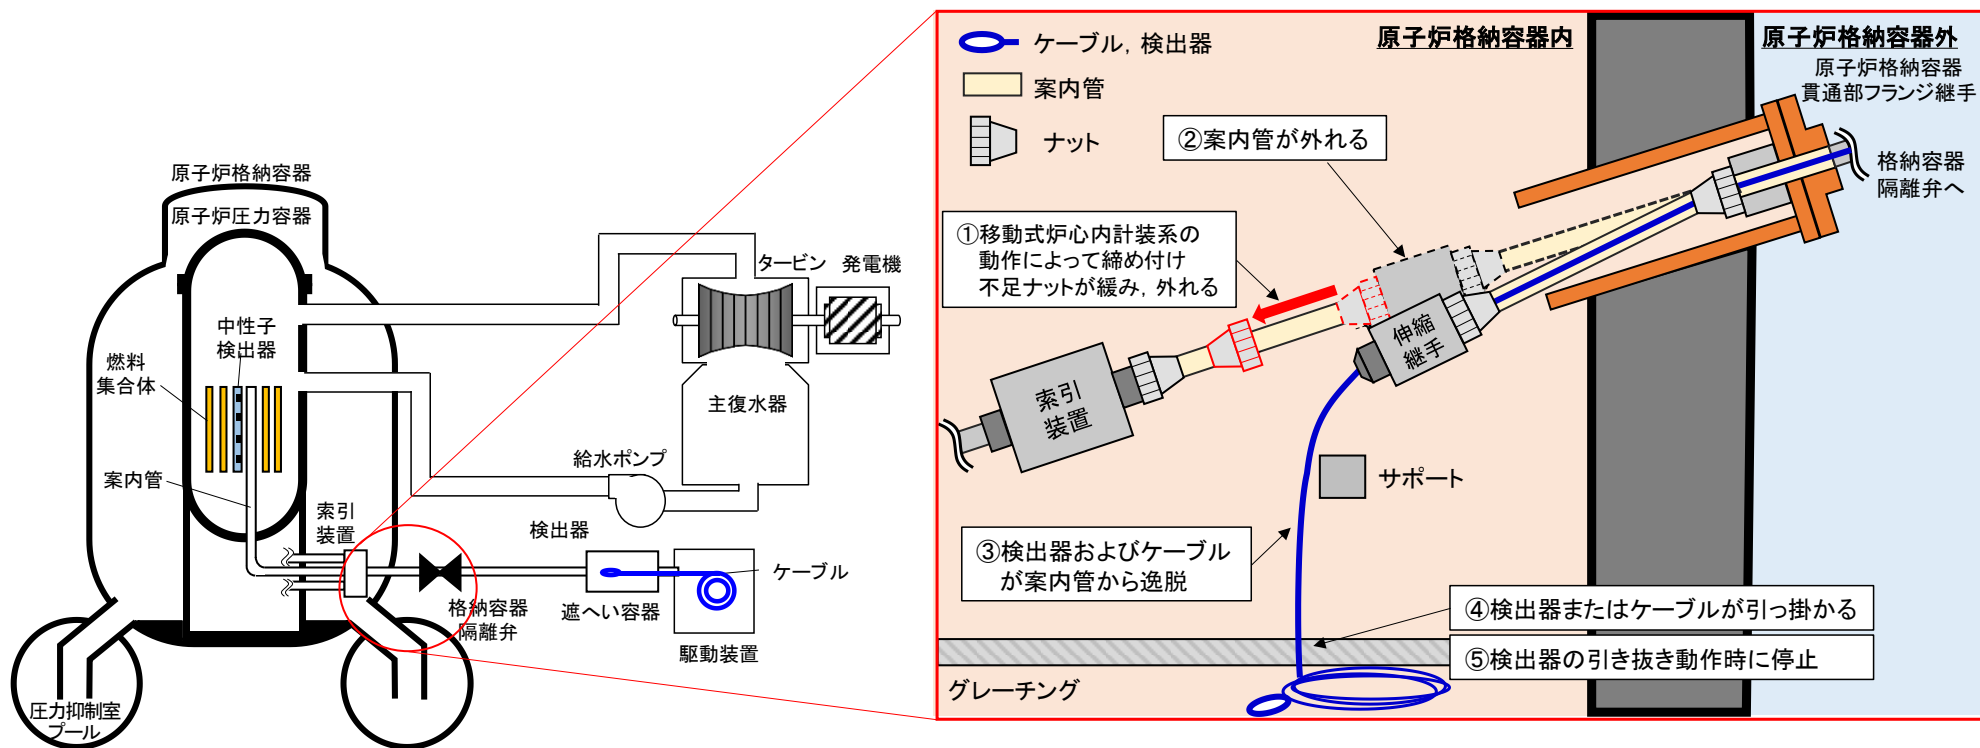
- 前項(a)(b)により、ナットの締め付けが不足した状態で、「原子炉停止中から原子炉起動時」の各段階における移動式炉心内計装系の動作確認等で生じた振動により、ナットの緩みが進展し、伸縮継手と案内管の接続部の外れに至った。

- 伸縮継手と案内管の接続部が外れた箇所から、外に出た当該検出器のケーブルが、原子炉格納容器内のグレーチング※6等に引っ掛かったことで、引き抜き動作時に当該検出器の停止に至った。

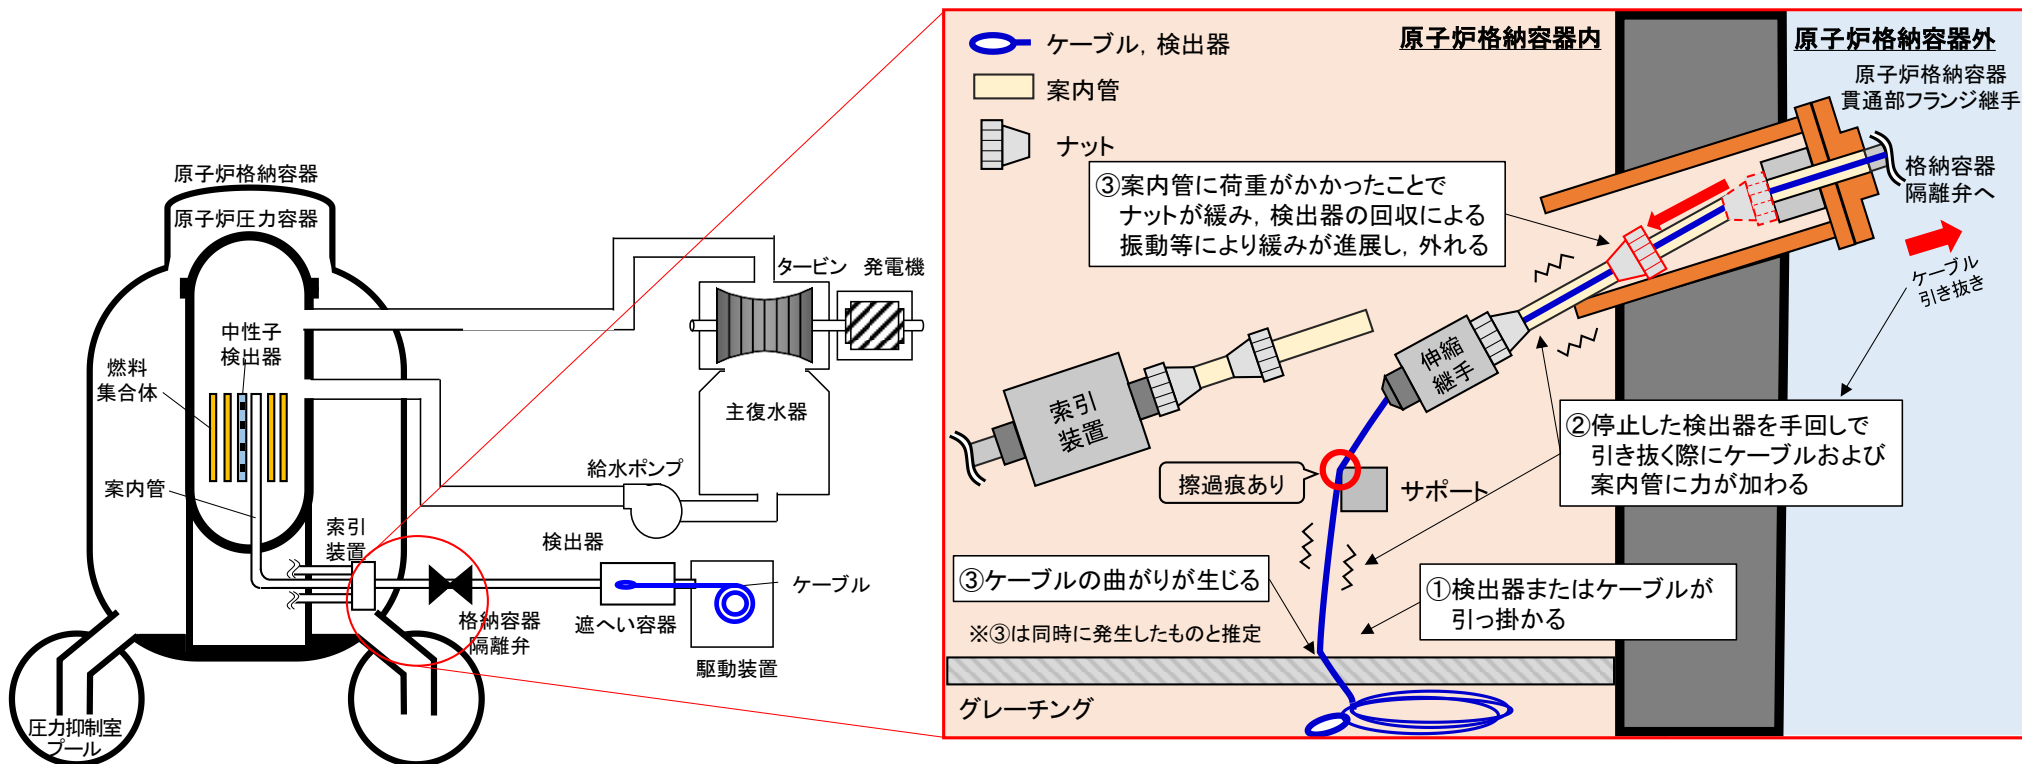
- (e) 移動式炉心内計装系検出器ケーブルの曲がり, 案内管と原子炉格納容器貫通部フランジ継手の接続部のナット外れ
- 停止した当該検出器を手回しで引き抜く際, 当該検出器またはケーブルの引っ掛かりによりケーブルに力が加わったことで曲がりが生じたとともに, 案内管に荷重がかかったことで案内管と原子炉格納容器貫通部のフランジ継手の接続部のナットも緩んで外れた。
