２０２２年１１月１７日

東北電力株式会社

女川原子力発電所の状況について

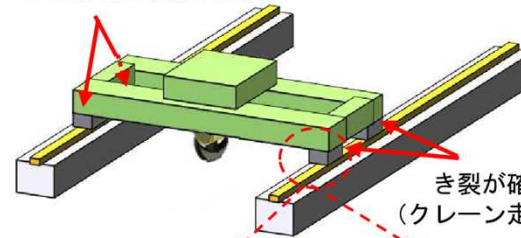
き裂が確認された部位
(クレーン走行部の支持台座)

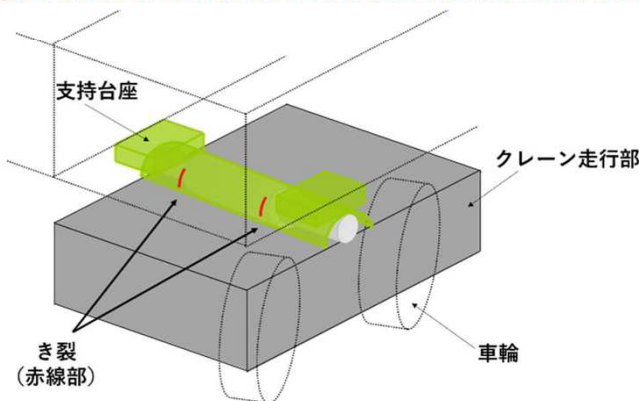
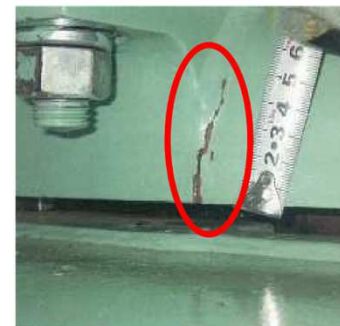
き裂箇所（写真）

- 2022年5月に実施した天井クレーン※1の定期点検において、クレーン走行部の支持台座にき裂が発生していることを確認した。
- 状況を確認するため、同年7月から8月にかけて詳細点検を実施した結果、合計8カ所のき裂※2を確認した。
- このき裂は2021年12月に実施した定期点検において確認されていないことから、2022年3月16日の地震の揺れにより発生したものと推定している。
- 天井クレーン（安全上重要な設備）のき裂は当該設備を使用していない期間（機能が要求されない期間）に発生した事象であること、また、天井クレーン本体の落下防止機能および燃料の落下防止機能に影響がないことを確認している。
- 今後、準備が整い次第、支持台座の交換等を行う。

※2 き裂の大きさは、最大で長さ約60mm×幅約1mm×深さ約10mm

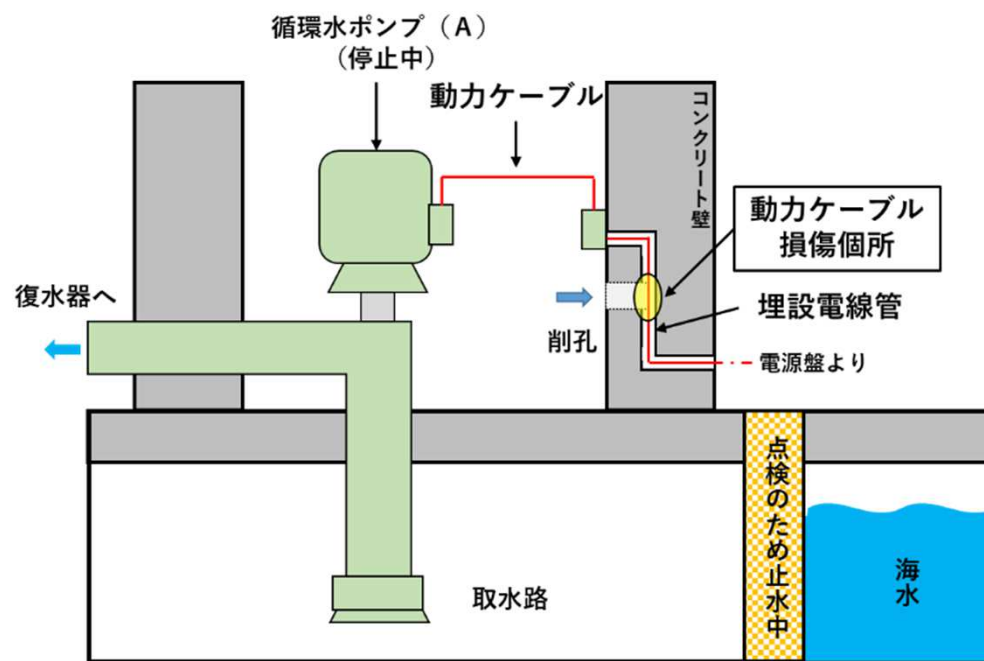
海水ポンプ室断面図

- 2022年10月20日、女川原子力発電所2号機の海水ポンプ室で実施していた耐震裕度向上工事※1において、コンクリート壁の削孔作業中に、敷設していた循環水ポンプ※2（A）の動力ケーブルを損傷させる事象が発生した。
- 循環水ポンプ（A）は、現在、第11回定期事業者検査のため停止しており、プラントの安全性に影響を与えるものではない。また、循環水ポンプ（A）の動力ケーブルは、今後、交換する予定である。

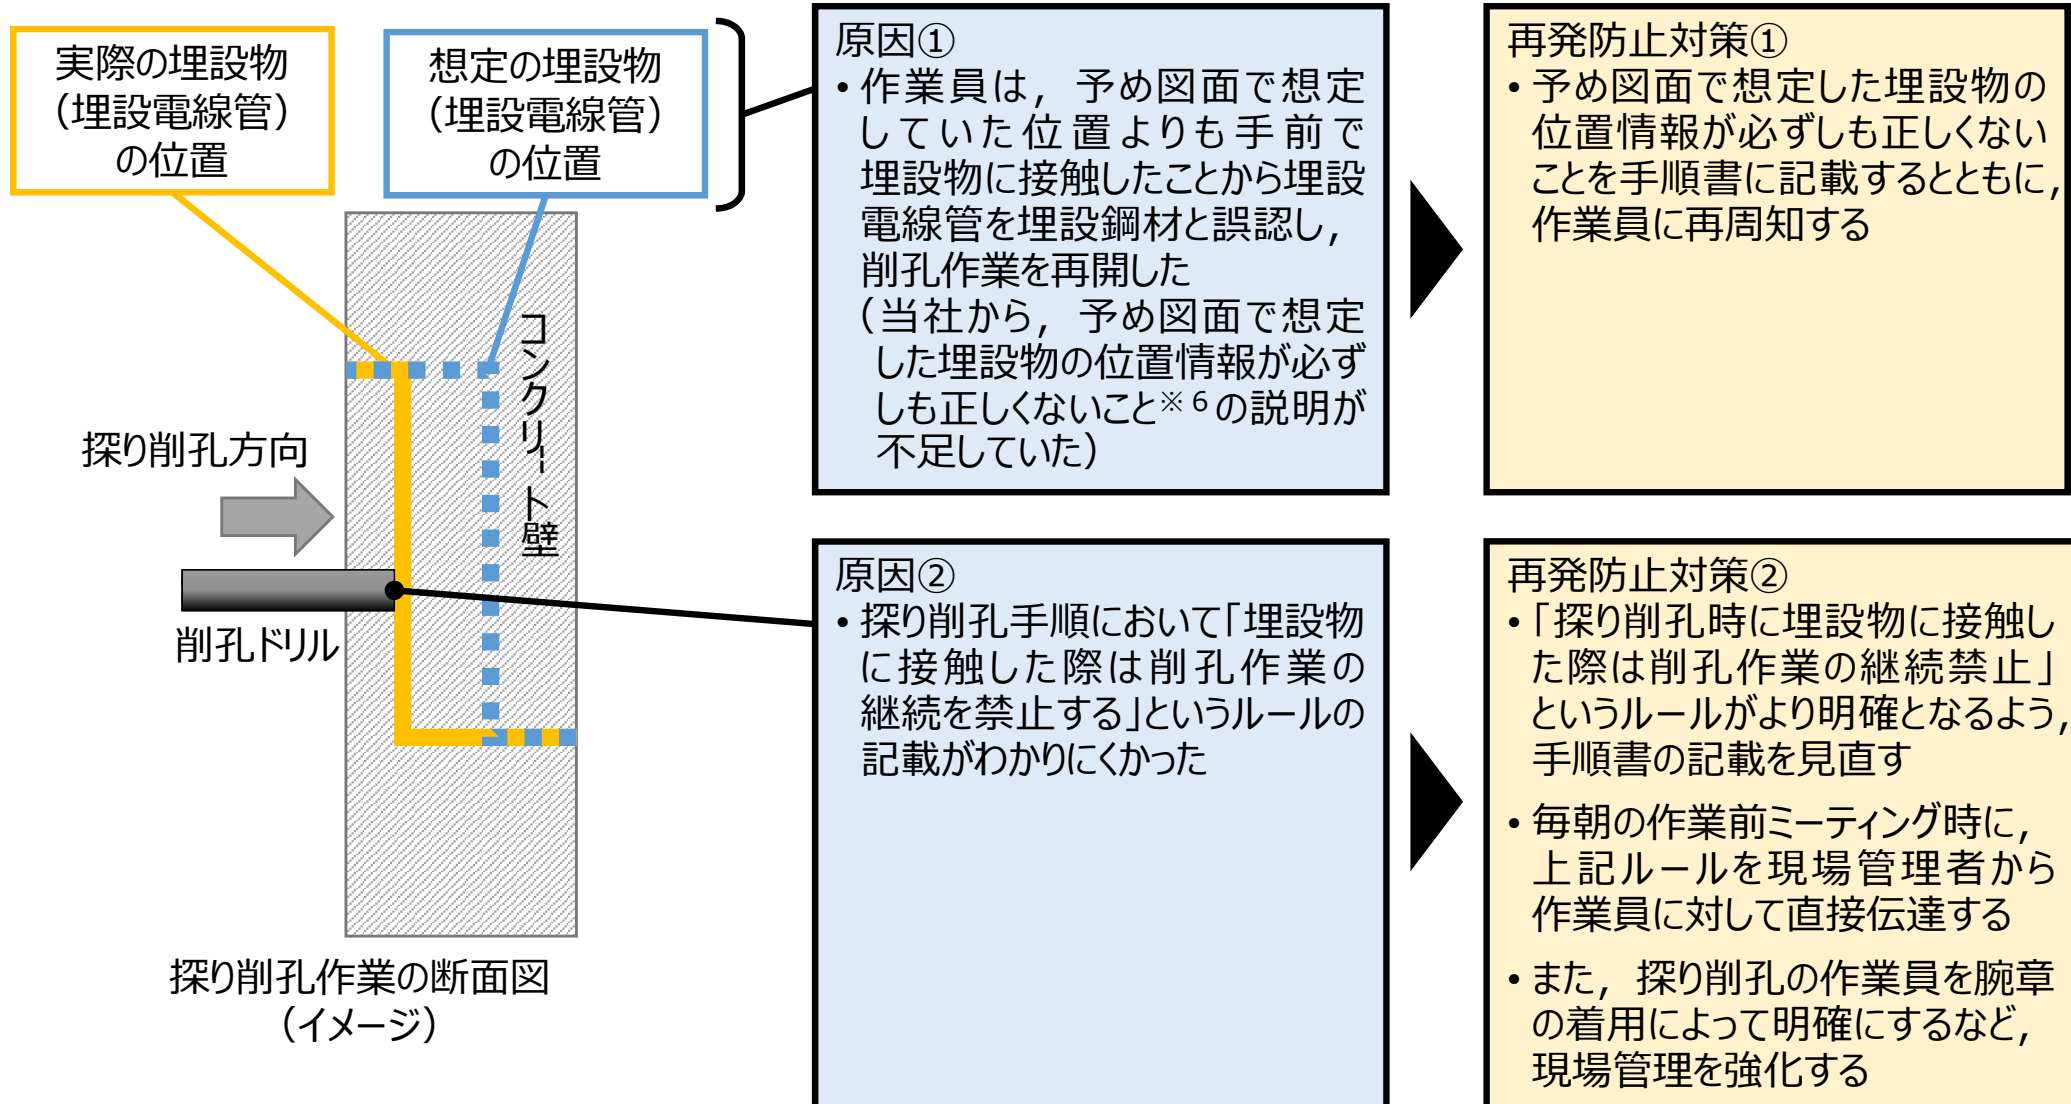
- 今回の事象は、削孔作業中のドリルが循環水ポンプ（A）の動力ケーブルを敷設している埋設電線管※³に接触して停止した際に、作業員が埋設電線管を建設時に鉄筋を組み立てる際などに用いた鋼材（以下、「埋設鋼材※⁴」という。）と誤認したことに加え、作業手順書における埋設物に接触した際の対応ルールの記載がわかりにくく、削孔作業を継続したため発生したものの。
- 過去の類似事象※⁵と同様の事象が発生したことを踏まえ、改めて原因分析を行い、再発防止対策を講じているところ。

※6 電線管を敷設する際、コンクリート内の鉄筋を回避する必要があることから、現場合合わせにより図面と異なる位置に敷設される場合がある

今回特定した原因を踏まえ、再発防止対策を講じている。

また、当社社員による現場観察を通じて再発防止対策の実施状況を確認していく。
