# 1号機仮設放水口モニターの計数率変動 およびその要因について

2023年2月17日

東北電力株式会社

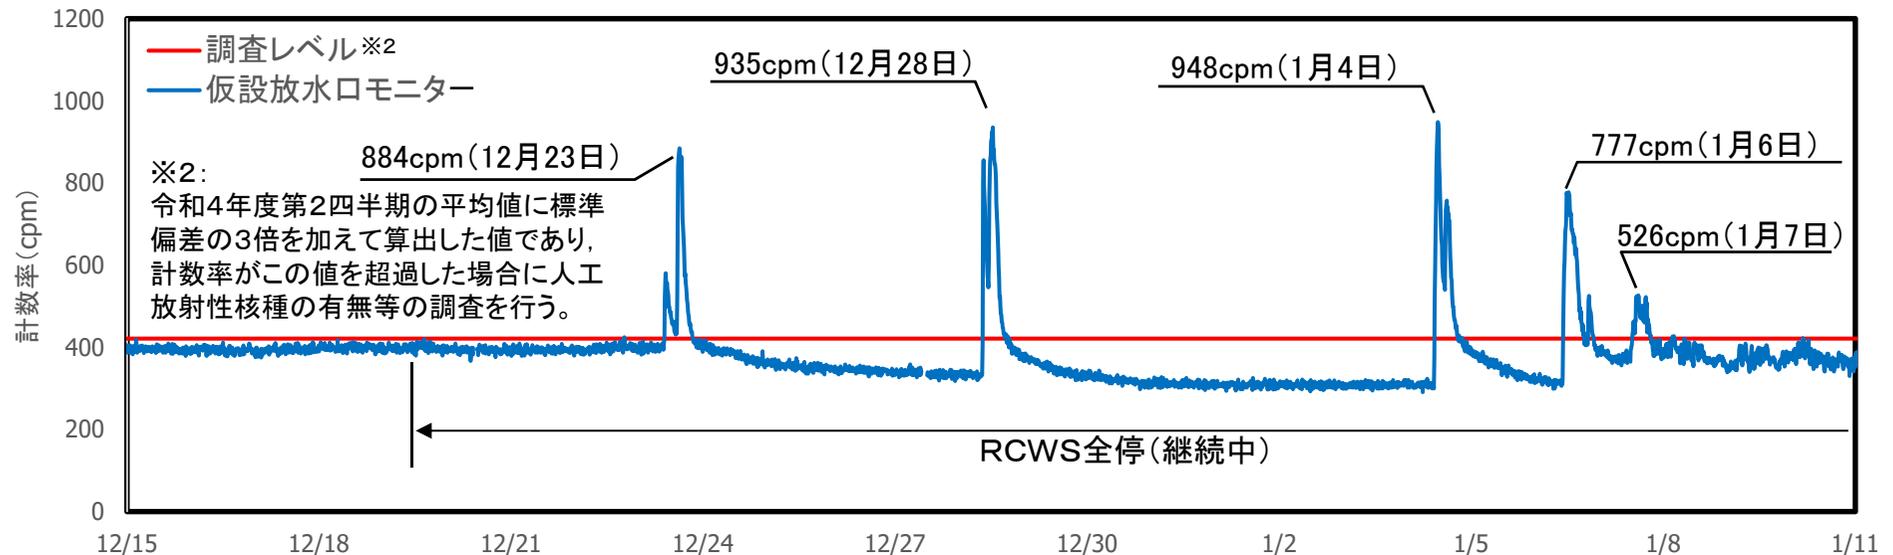
図1 仮設放水口モニターの計数率推移

- 12月19日に原子炉補機冷却海水系<sup>※1</sup>(以下、「RCWS」という。)を全停させ、水位低下作業を実施した。その際、図1のとおり、仮設放水口モニターの計数率が変動した。

- なお、計数率の上昇が確認された期間中は、発電所からの放射性液体廃棄物の放出は実施しておらず、発電所の各パラメーターおよび放水路に排水する水のモニター等にも異常はなかった。

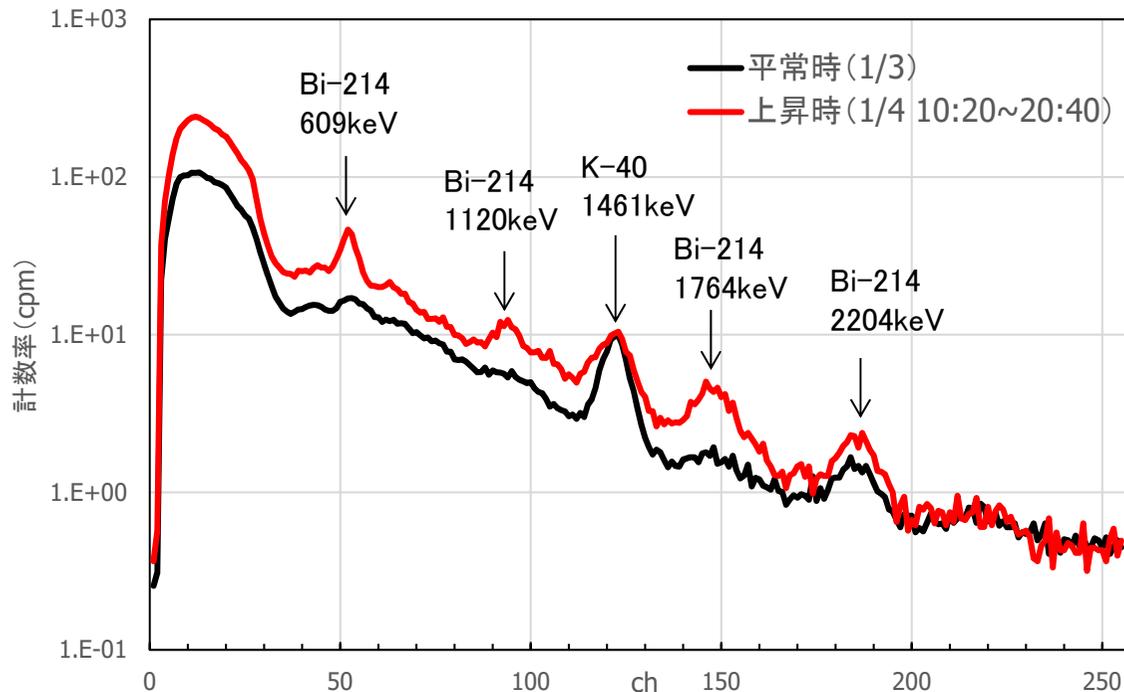
図2 計数率上昇時(1月4日)のガンマ線スペクトル(代表例)

- 計数率が調査レベル※を超過した際のガンマ線スペクトルを確認したところ、図2のとおり、天然放射性核種のピークのみが確認されている。

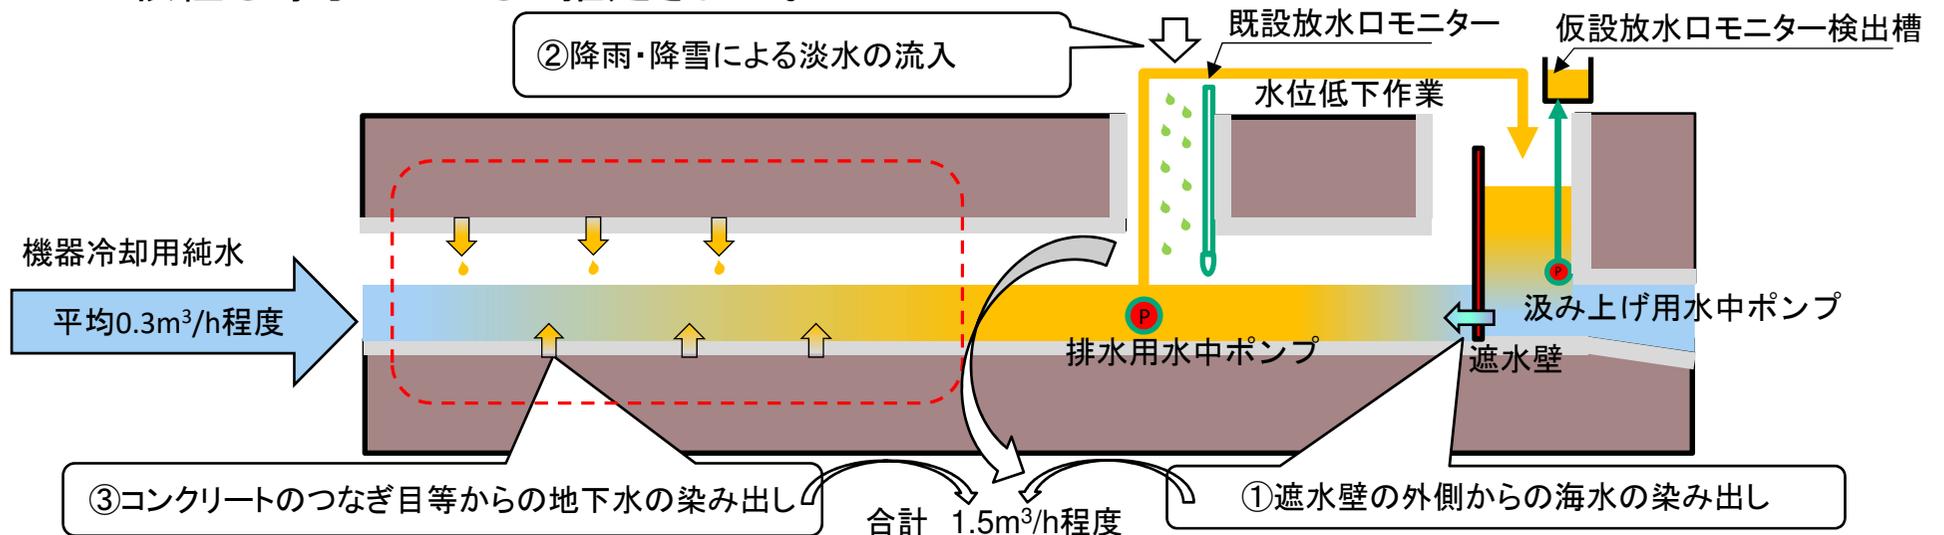
図3 放水路内への流入等について

- 工事に伴い、放水路内の水位を低く維持していたところ、水位の上昇傾向が想定よりも大きく、調査の結果、放水路内への海水や地下水の染み出し等※1によるものと推定した。

※1:放水路の構造上問題となるひび等の損傷は確認されていない。また、コンクリート水路においてつなぎ目等からの水の染み出しは一般的に確認される事象である。

- 機器を冷却するための純水以外に放水路内に流入する水は図3で示す①～③であり、流入量は合計で $1.5\text{m}^3/\text{h}$ 程度※2,3であった。

- 放水路内から採取した地下水からは天然放射性核種(Bi-214等)が検出されたことから、これまで1号機仮設放水口モニター上昇に寄与する天然放射性核種については、コンクリートや降雨・降雪由来と考えていたが、それに加えて地下水に含まれている天然放射性核種も寄与していると推定された。

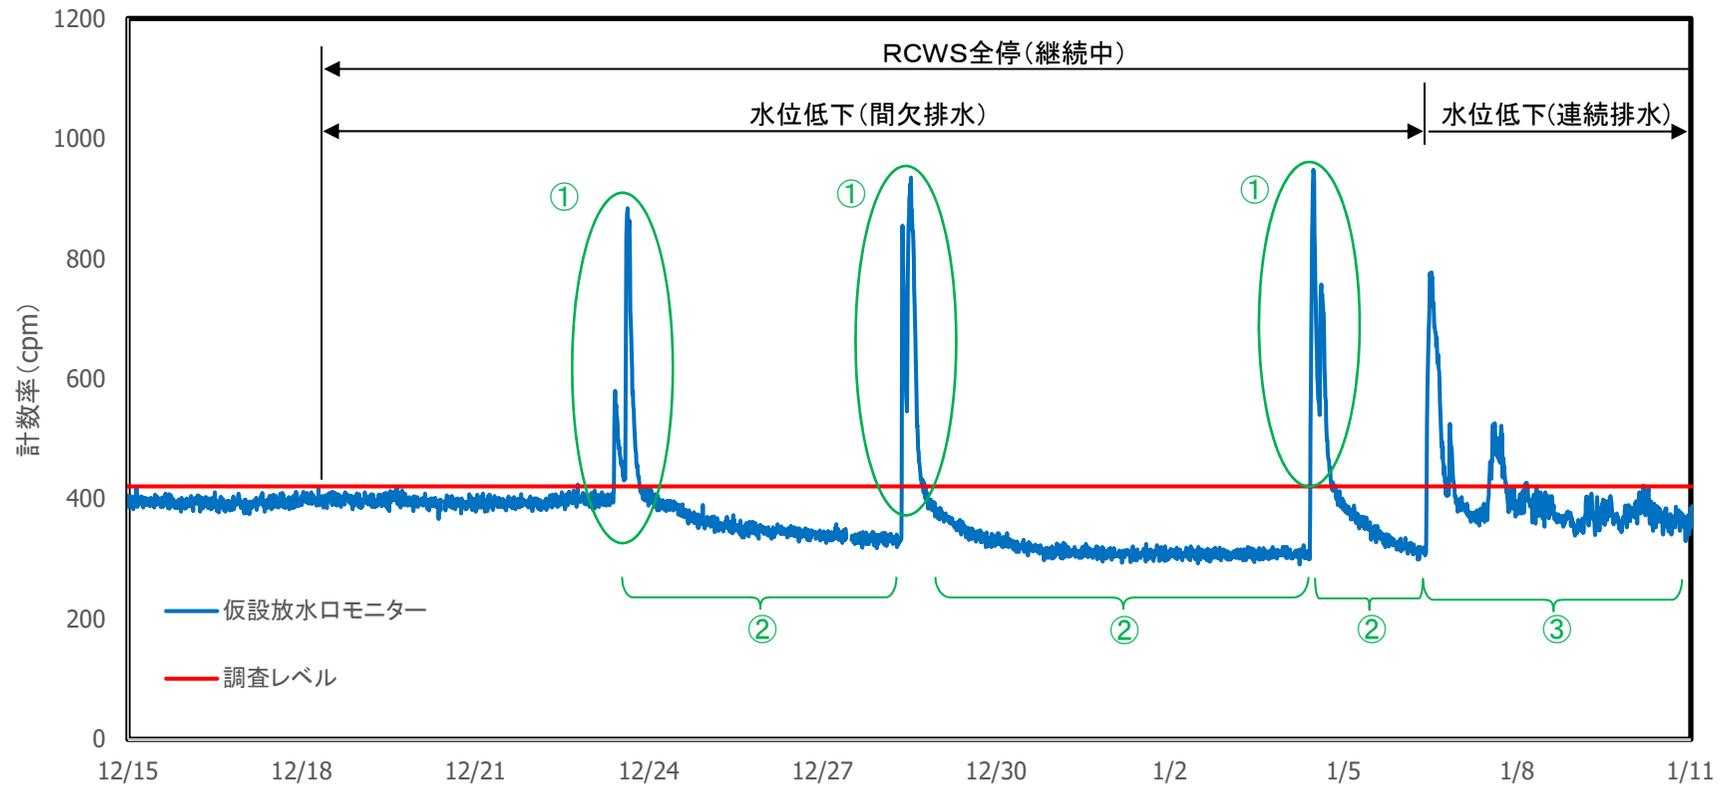
図4 仮設放水口モニターの計数率推移と水位低下作業の関係

- 1号機流路縮小工事のための水位低下作業を実施した際に、図4のとおり、計数率が変動した。
- ①～③の期間中における作業内容は次ページ以降のとおり。

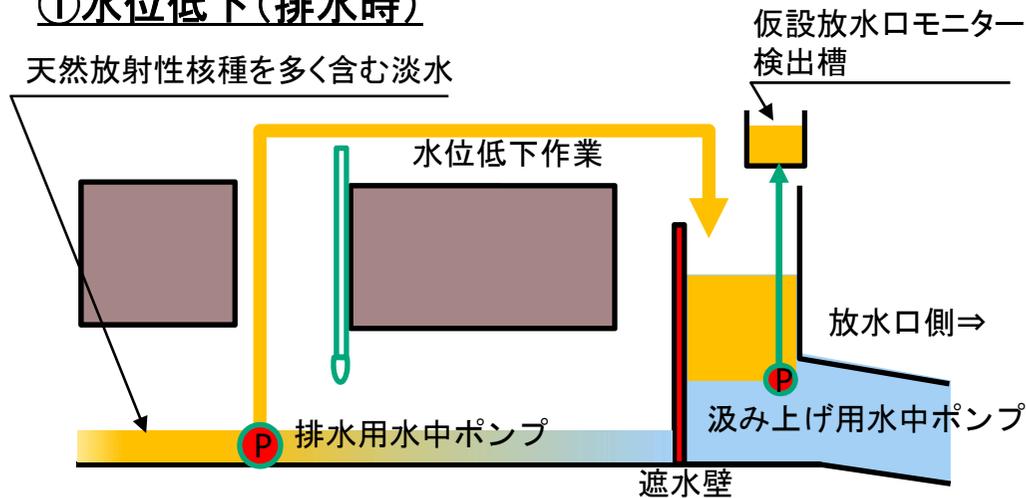
#### ①水位低下(排水時)

計数率の上昇の程度を考慮しながら放水路内からの排水を複数回に分けて実施。

- 天然放射性核種※を含む淡水が放水口側に排水され、その淡水を採水し、計測したことにより計数率が一時的に上昇。

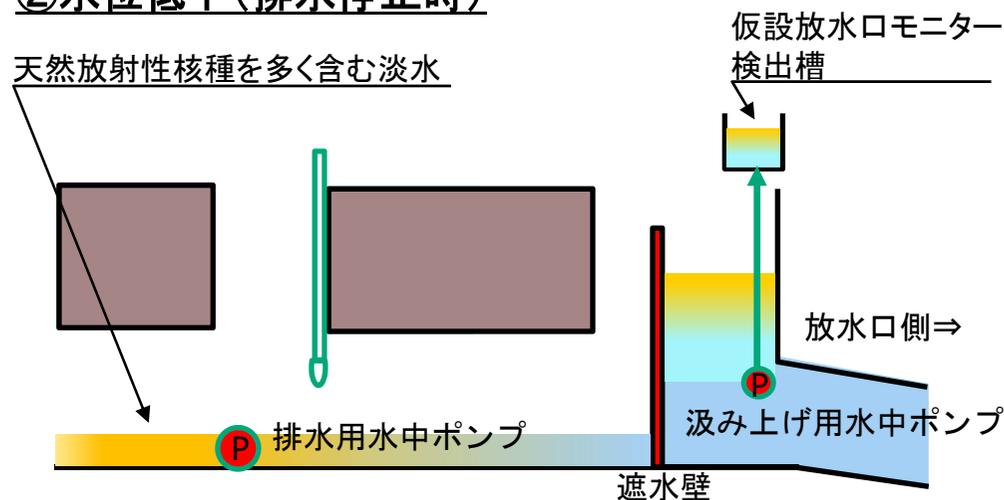
#### ②水位低下(排水停止時)

放水路内からの排水を停止。

- 放水路内からの排水停止に伴い、放水口側で計数率を上昇させた天然放射性核種※の減少による低下、およびK-40の少ない淡水の割合が増加したことにより、ベースラインが低下。

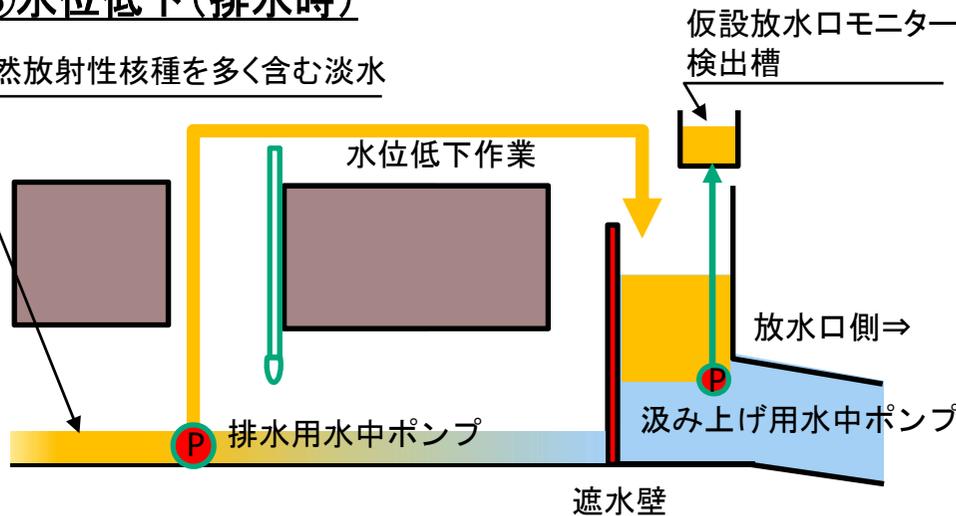
#### ③水位低下(排水時)

工事の進捗に伴い、放水路内の水位を低く維持することが必要になったため、排水ポンプを連続運転実施。(天然放射性核種を含む淡水を常に少量排水)

- ▶ 天然放射性核種※を多く含む淡水が放水口側に少量ずつ排水され、その水を採水し、計測したことにより計数率が一時的に上昇。
- ▶ また、少量の排水のため調査レベル超過に至らない場合もあるものと推定。

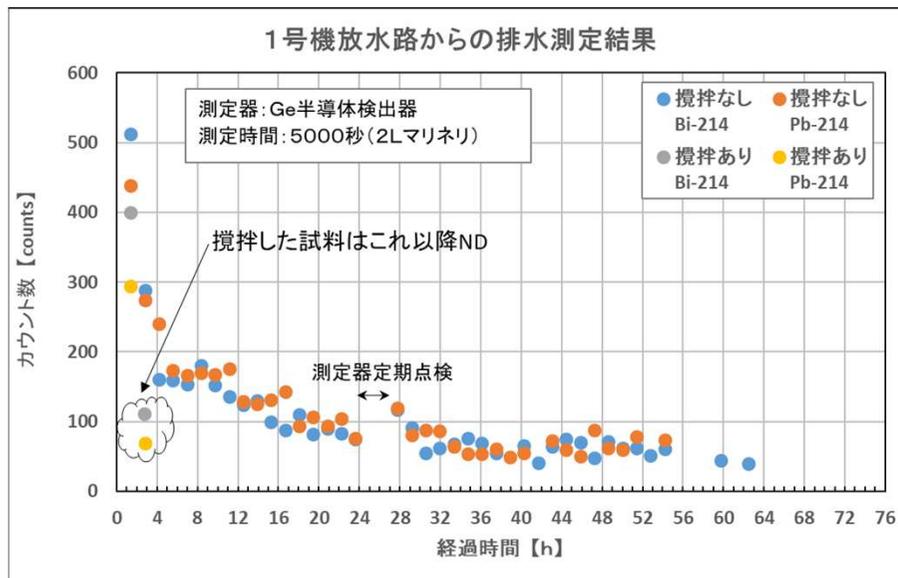
放水路の排水を攪拌してから測定したところ、Rn-222から生成される核種が減少したことから、攪拌によりRn-222が空气中に散逸し減少した可能性がある。

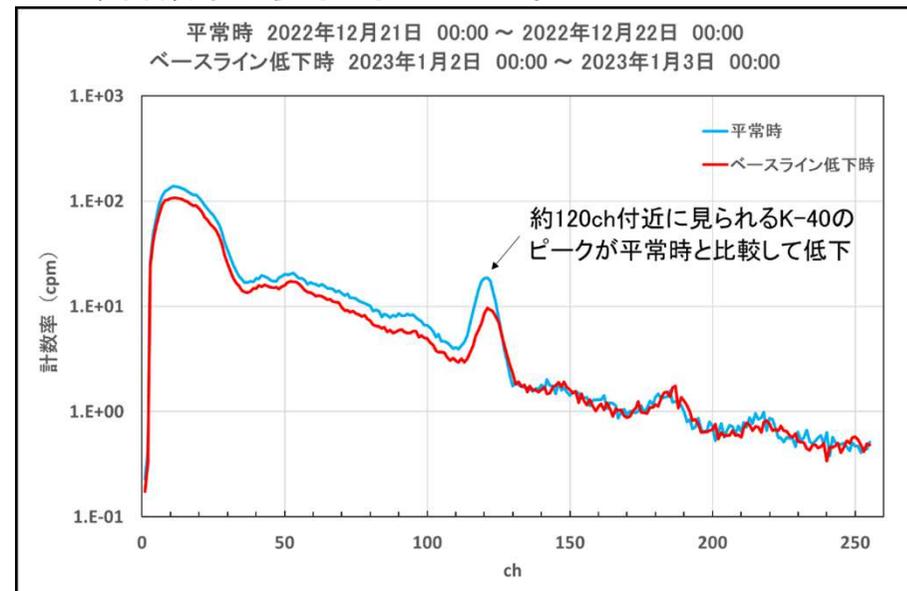
仮設放水口モニターのガンマ線スペクトルから、ベースライン低下時は、K-40のピークが平常時と比較して低下し、計数率が少なくなっていた。

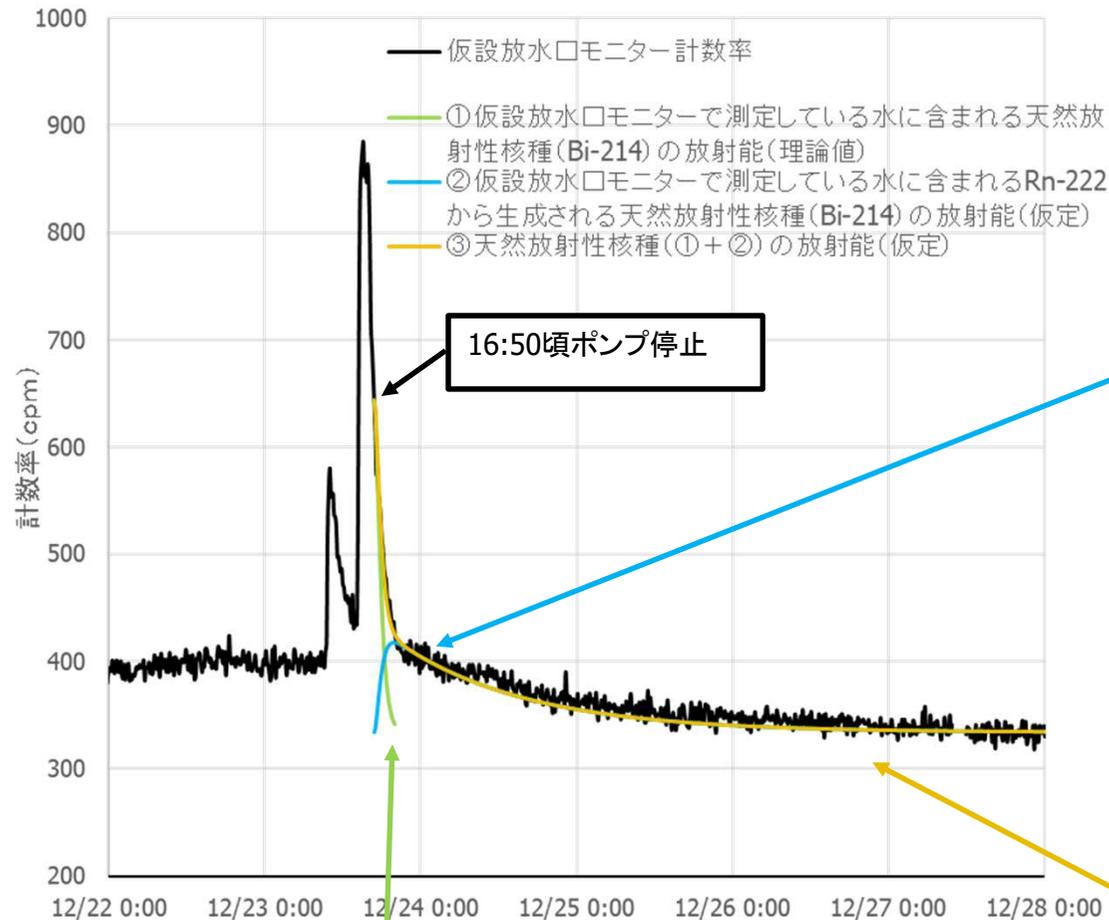
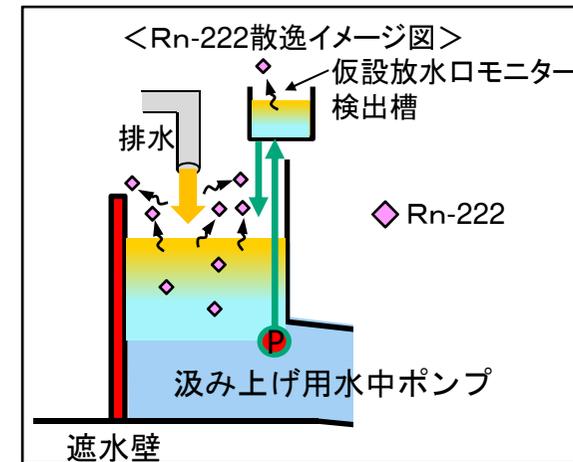
②水中のRn-222は、排水用水中ポンプで遮水壁の放水口側に排水した際に空气中に散逸したため、約70%程度減少したと仮定。Bi-214は、Rn-222の崩壊で生成するため、同じ程度減少。その後、水中に残ったRn-222は、仮設放水口モニターの汲み上げ用水中ポンプの循環により空气中へ散逸するとともに崩壊(Bi-214を生成)しながら緩やかに減少したと推測。

①ポンプ停止後約1時間の仮設放水口モニター測定値は、Bi-214の半減期(約20分)と同程度に減少

③ポンプ停止直後に存在したBi-214は半減期(約20分)と同程度に減少。水中に残ったRn-222から生成したBi-214はRn-222の減少(散逸+崩壊:半減期約3.8日)に従って減少することから、緩やかに減少したと推測

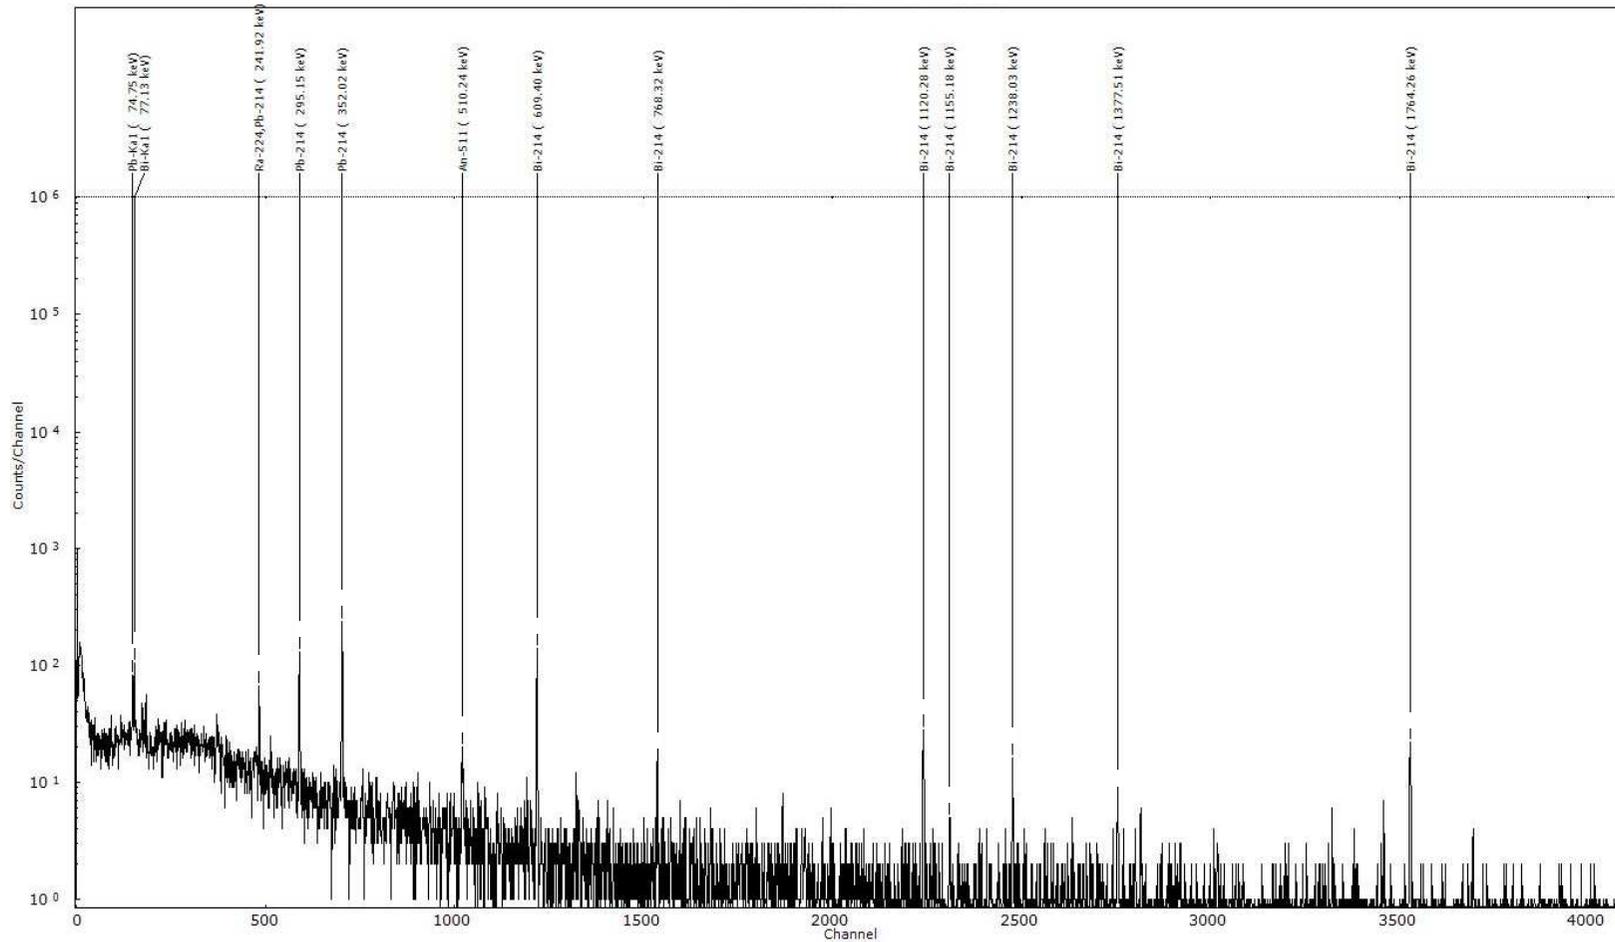
## 地下水のGe測定結果(スペクトル)

地下水中からは天然放射性核種のみ検出された。
