女川原子力発電所の状況について

平成28年5月11日

東北電力株式会社

1. 女川原子力発電所2号機
炉心シュラウドサポートの応力評価誤りについて

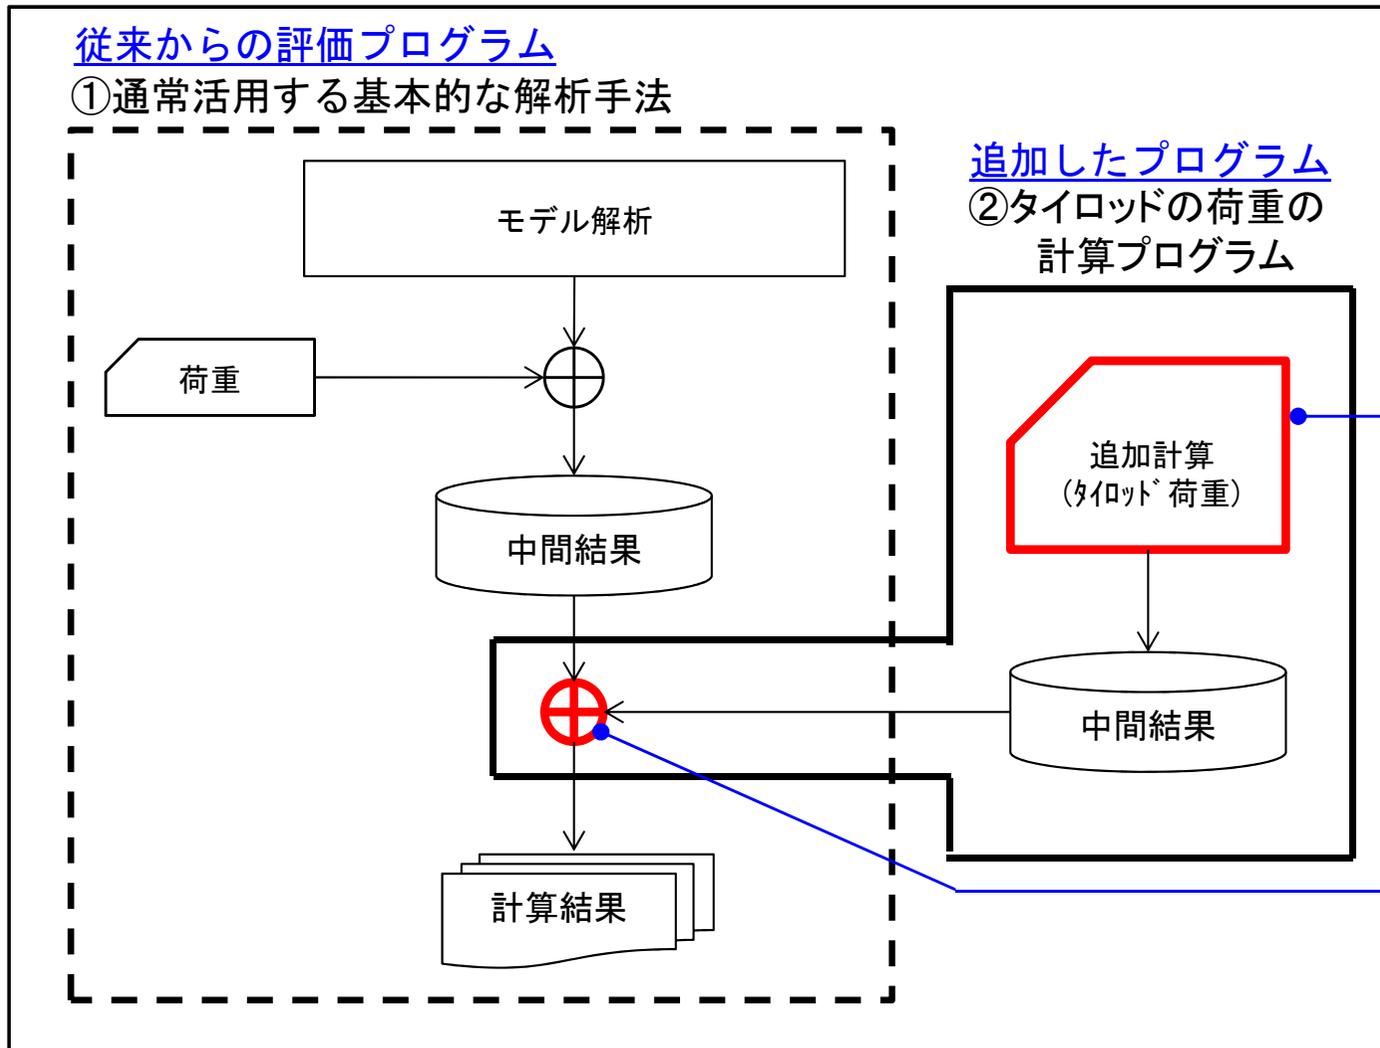
- 炉心シュラウドの解析に通常活用する基本的な解析手法 (①) に、タイロッドの荷重の追加計算プログラム (②) を追加し、基本的な解析手法へ加算処理を実施。

【誤り箇所①】

計算プログラムの一部に
符号 (+と-) の誤り

【誤り箇所②】

追加計算プログラムによる計算結果と
通常活用する基本的な解析手法の
計算結果を足し合わせる際の処理に誤り

- 誤りのあった応力評価について、計算プログラムを正しく修正し、再評価した結果、炉心シュラウドサポートの応力評価は、全ての評価場所で許容値を満足しており、炉心シュラウドの健全性に影響を及ぼすものではないことを確認。

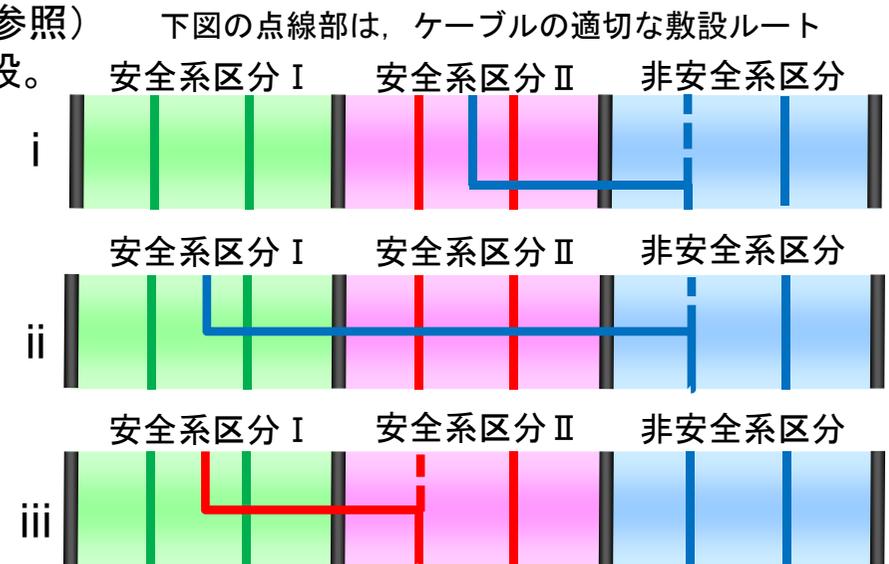
注1：以下のいずれかの敷設状態となっているケーブルを指す。(右図参照)

- i. 非安全系の電力ケーブルが、1つの安全系区分に跨いで敷設。
- ii. 非安全系ケーブルが、複数の安全系区分に跨いで敷設。
- iii. 安全系ケーブルが、異なる安全系区分に跨いで敷設。

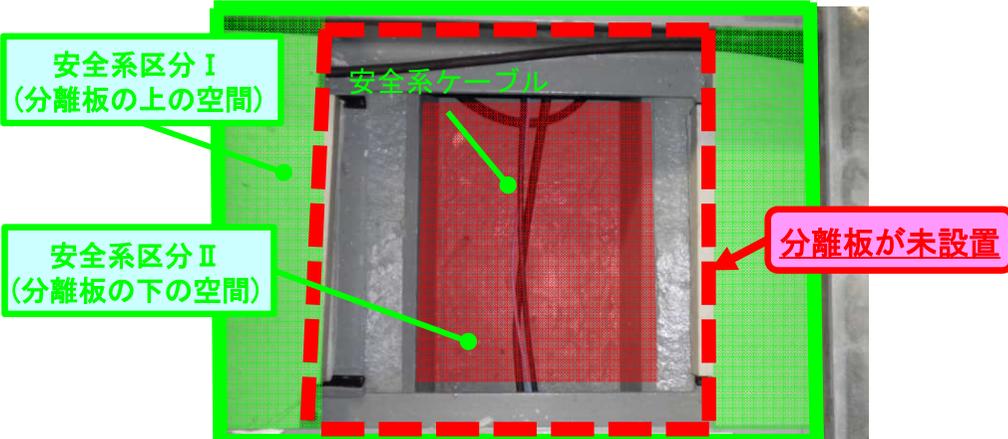
【事例①】 分離板が適切に設置されていなかった事例

[本来の状態]	[今回の事例]	イメージ図
分離板に、 <ul style="list-style-type: none"> ・ 損傷等がない ・ 適切な位置に設置 	分離板が、 <ul style="list-style-type: none"> ・ 未設置(イメージ参照) ・ 撤去 ・ 損傷等 である状態 <p>➤ 隣接する区分間の火災防護上の分離がなされていない。</p>

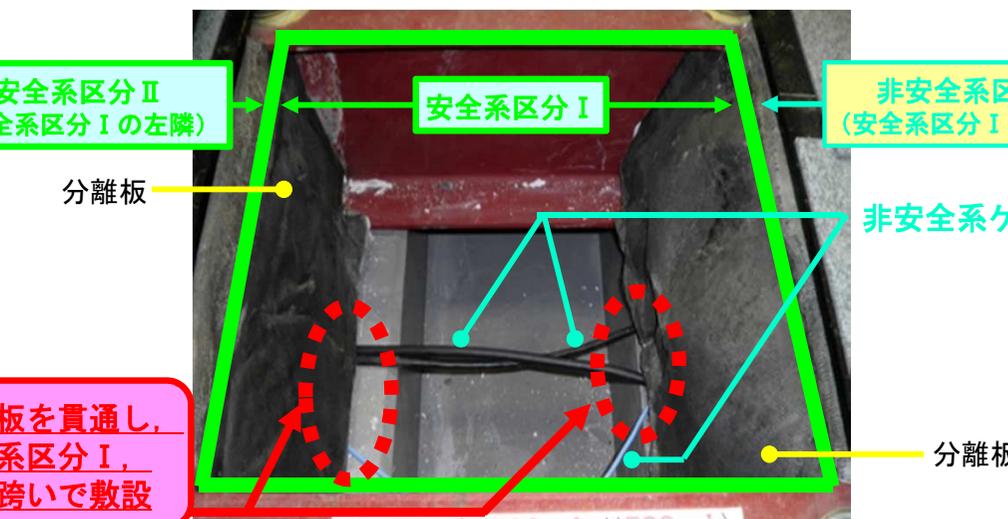
【事例②】 非安全系ケーブルが複数の安全系区分に跨いで敷設されていた事例

[本来の状態]	[今回の事例]	イメージ図
非安全系ケーブルは、 <ul style="list-style-type: none"> ・ 非安全系区分に敷設されている 	非安全系ケーブルが、 <ul style="list-style-type: none"> ・ 複数の安全系区分に跨いで敷設(イメージ参照) ➤ 安全系区分間の火災防護上の分離がなされていない。

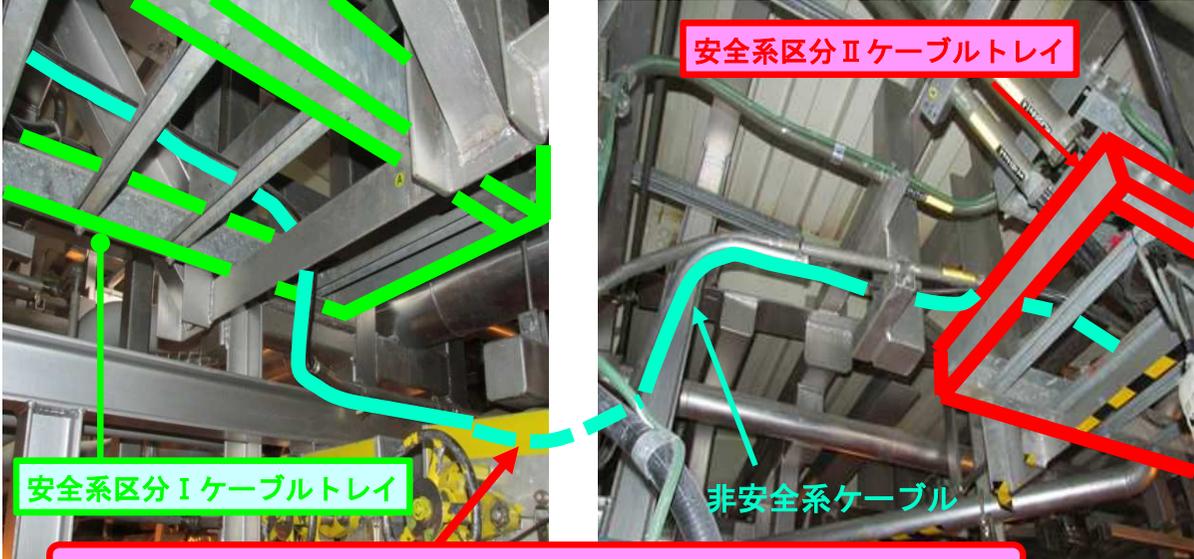
【事例③】非安全系ケーブルが複数の安全系区分に跨いで敷設されていた事例

[本来の状態]	[今回の事例]	イメージ図
<p>非安全系ケーブルは、</p> <ul style="list-style-type: none"> ・ 非安全系区分に敷設されている 	<p>非安全系ケーブルが、</p> <ul style="list-style-type: none"> ・ 複数の安全系区分に跨いで敷設 <p>➤ 安全系区分間の火災防護上の分離がなされていない。</p>

<p>安全系区分 I ケーブルトレイ</p> <p>安全系区分 II ケーブルトレイ</p> <p>非安全系ケーブル</p> <p>非安全系ケーブルが複数の安全系区分に跨いで敷設されている状態</p>
