女川原子力発電所の状況について

平成28年5月25日

東北電力株式会社

1. 女川原子力発電所2号機
炉心シュラウドサポートの応力評価誤りについて

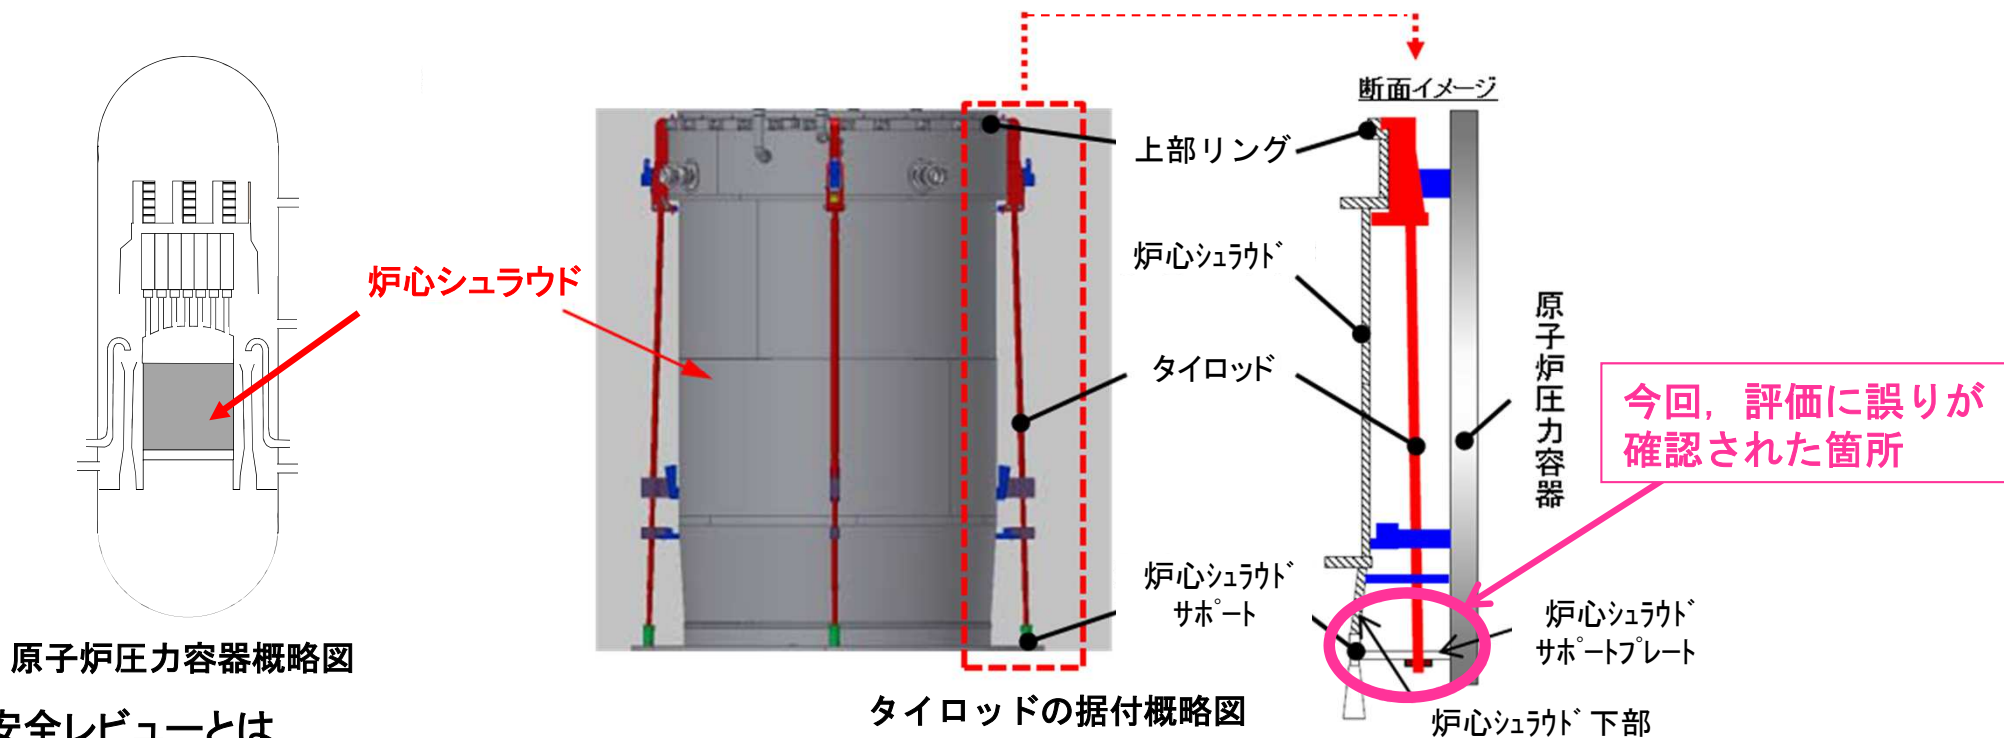
- 女川2号機の定期安全レビュー※1の準備過程において、平成17年に実施した炉心シュラウド※2サポート評価における、炉心シュラウドサポートの応力評価に用いる計算プログラムの一部に誤りがあることを確認。

今回、評価に誤りが確認された箇所

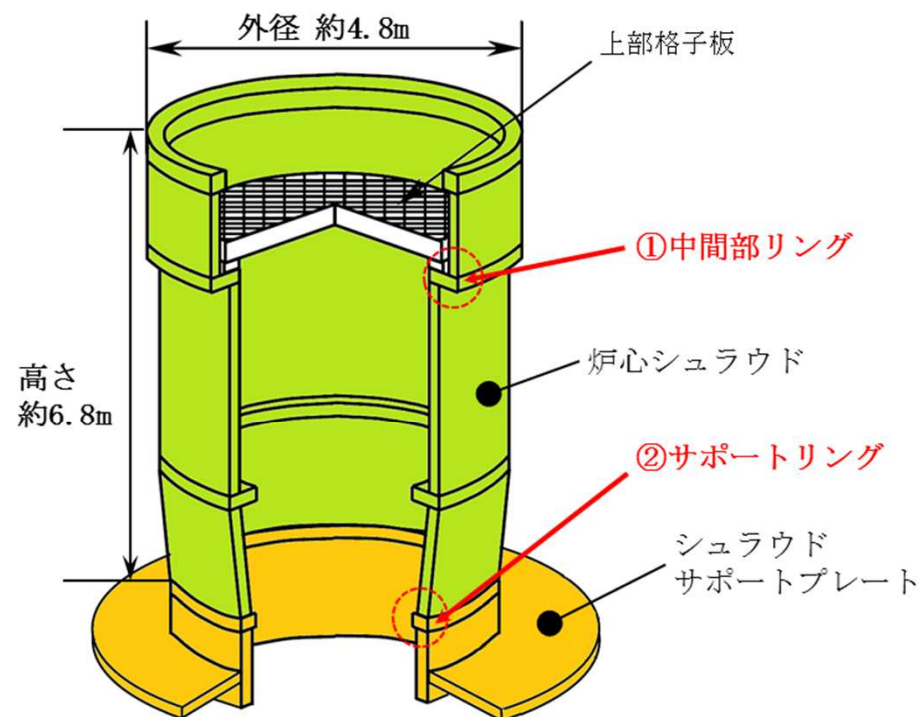
炉心シュラウド構造図

部 位	個 数	最大長さ	最大深さ	評価結果
① 中間部リング 溶接線近傍	28個	約60mm	約22mm (約200mm※)	微細かつ部分的なものであり、 <u>構造健全性に及ぼす影響はなく、運転継続に支障がないと評価</u>
② サポートリング の溶接線	47個	約165mm	約8.8mm (約60mm※)	<u>き裂進展評価を行い、5年後において十分な構造強度を有するとの結果が得られたことから、直ちに補修を必要とするものではないと評価</u>

平均深さ	最大深さ
第6回定期検査時	約5.9mm	約8.8mm
第7回定期検査時	約7.5mm	約11.4mm
評価結果	<u>進展は予測の範囲内であり、健全性を確認</u>

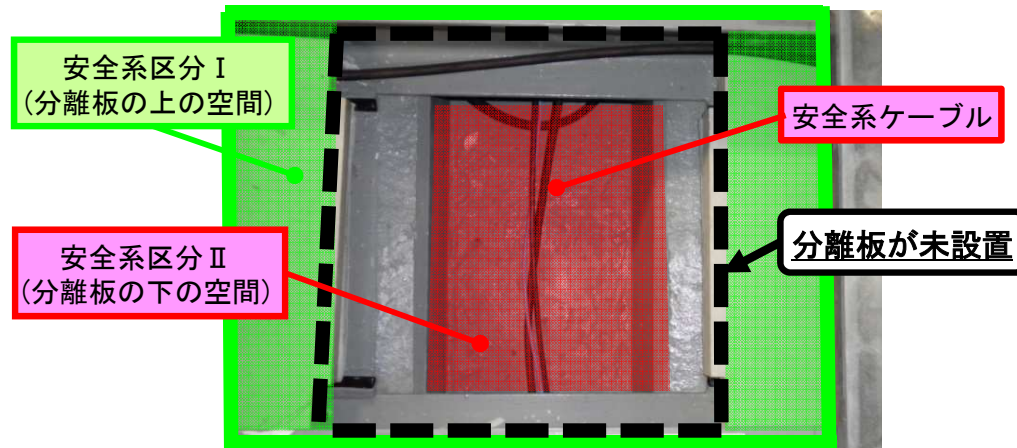
【事例①】 分離板が適切に設置されていなかった事例

分離板が未設置

- 隣接する区分間の火災防護上の分離がなされていない。

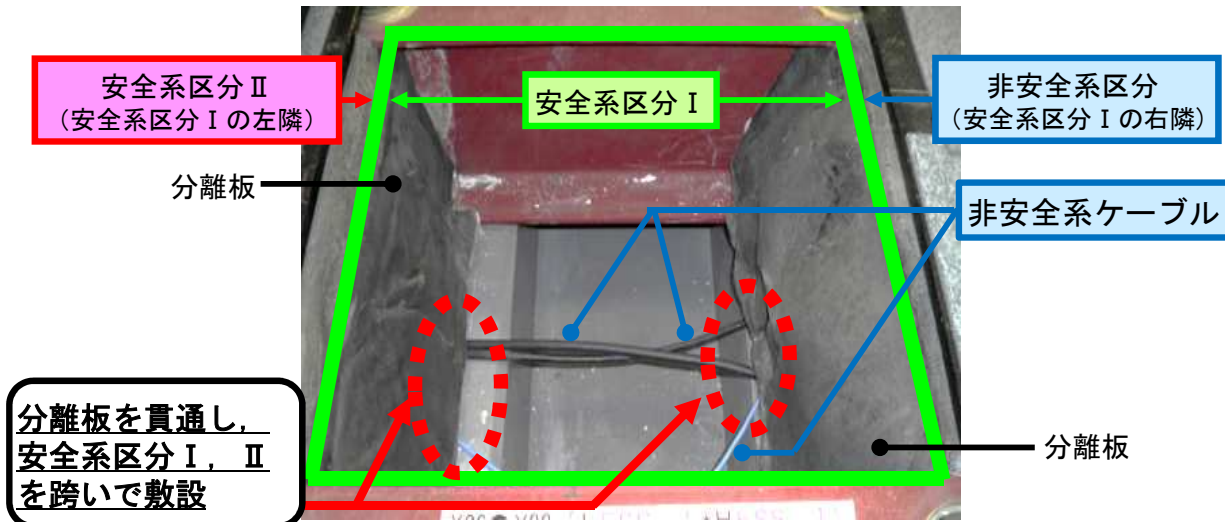
【事例②】 非安全系ケーブルが複数の安全系区分に跨いで敷設されていた事例

非安全系ケーブルが複数の安全系区分に跨いで敷設

- 安全系区分間の火災防護上の分離がなされていない。

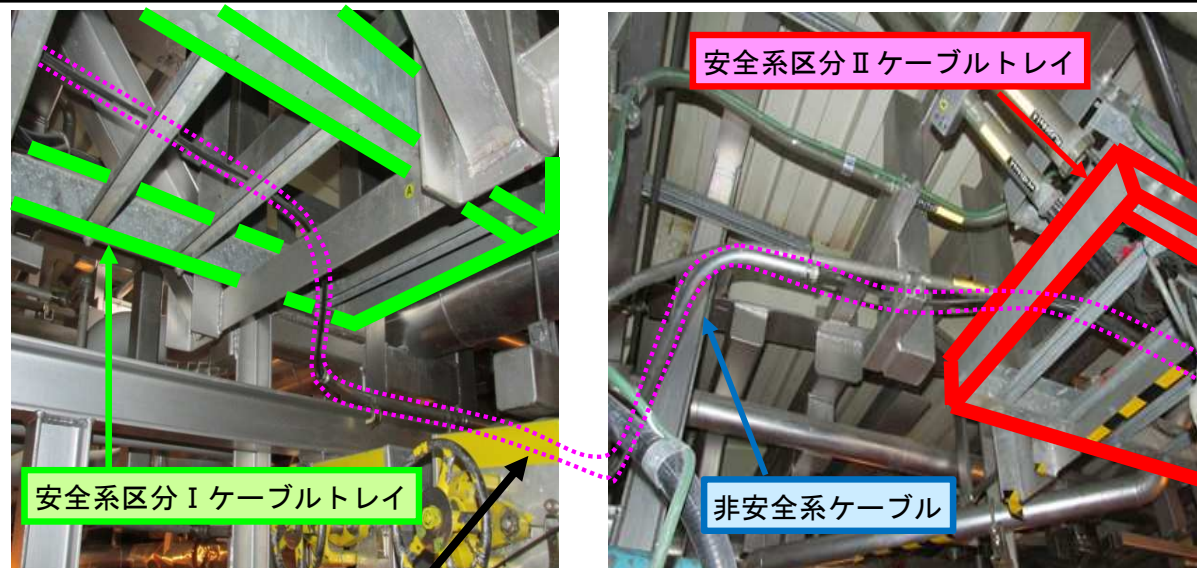
【事例③】 非安全系ケーブルが複数の安全系区分に跨いで敷設されていた事例

非安全系ケーブルが複数の安全系区分に跨いで敷設

- 安全系区分間の火災防護上の分離がなされていない。

非安全系ケーブルが、安全系区分 I、II を跨いで敷設

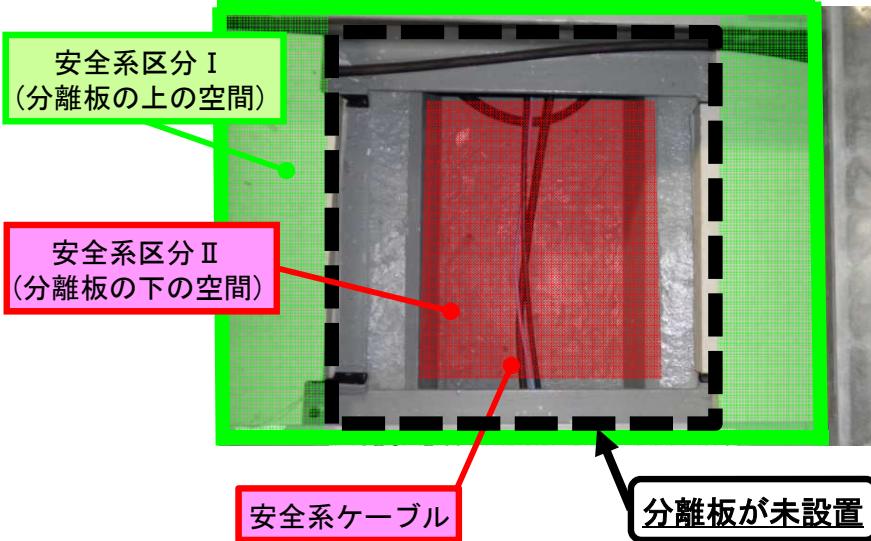
事例①	是正前	是正後
分離板が未設置

<p>安全系区分Ⅰ (分離板の上の空間)</p> <p>安全系区分Ⅱ (分離板の下の空間)</p> <p>安全系ケーブル</p> <p>分離板が未設置</p>

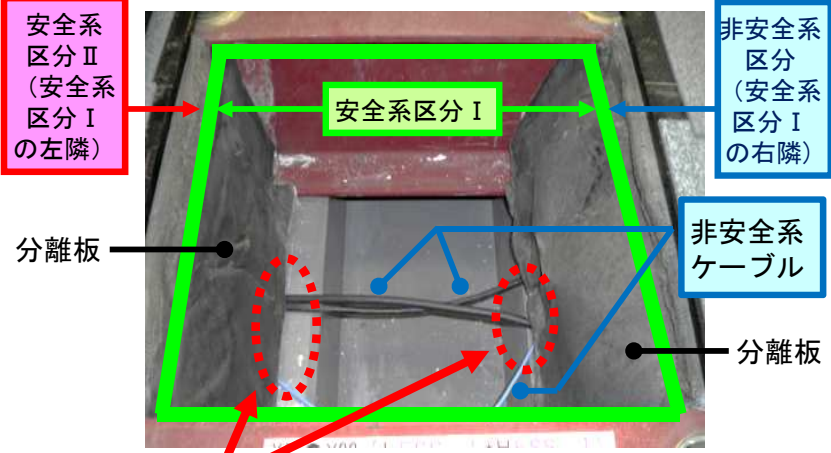
事例②	是正前	是正後
<p>非安全系ケーブルが複数の安全系区分に跨いで敷設</p>

<p>安全系区分 II (安全系区分 I の左隣)</p> <p>安全系区分 I</p> <p>非安全系区分 (安全系区分 I の右隣)</p> <p>非安全系ケーブル</p> <p>分離板</p> <p>分離板</p> <p>分離板を貫通し、安全系区分 I、II を跨いで敷設</p>

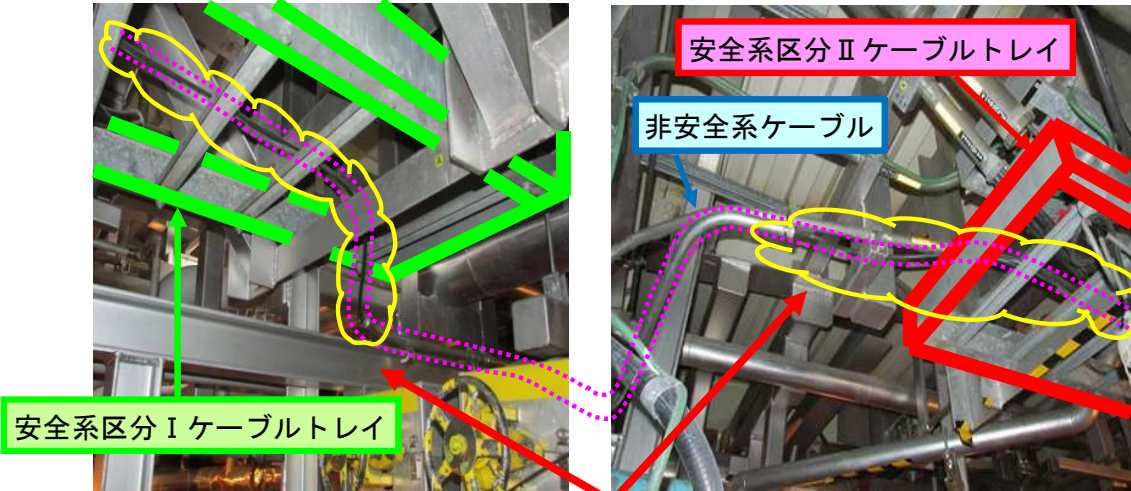
事例③	是正前
<p>非安全系ケーブルが複数の安全系区分に跨いで敷設</p>

<p>安全系区分Ⅱケーブルトレイ</p> <p>非安全系ケーブル</p> <p>安全系区分Ⅰケーブルトレイ</p> <p>非安全系ケーブルが、安全系区分Ⅰ、Ⅱを跨いで敷設</p>
	<p>是正後</p>
