# 女川原子力発電所の状況について

平成28年11月30日

東北電力株式会社

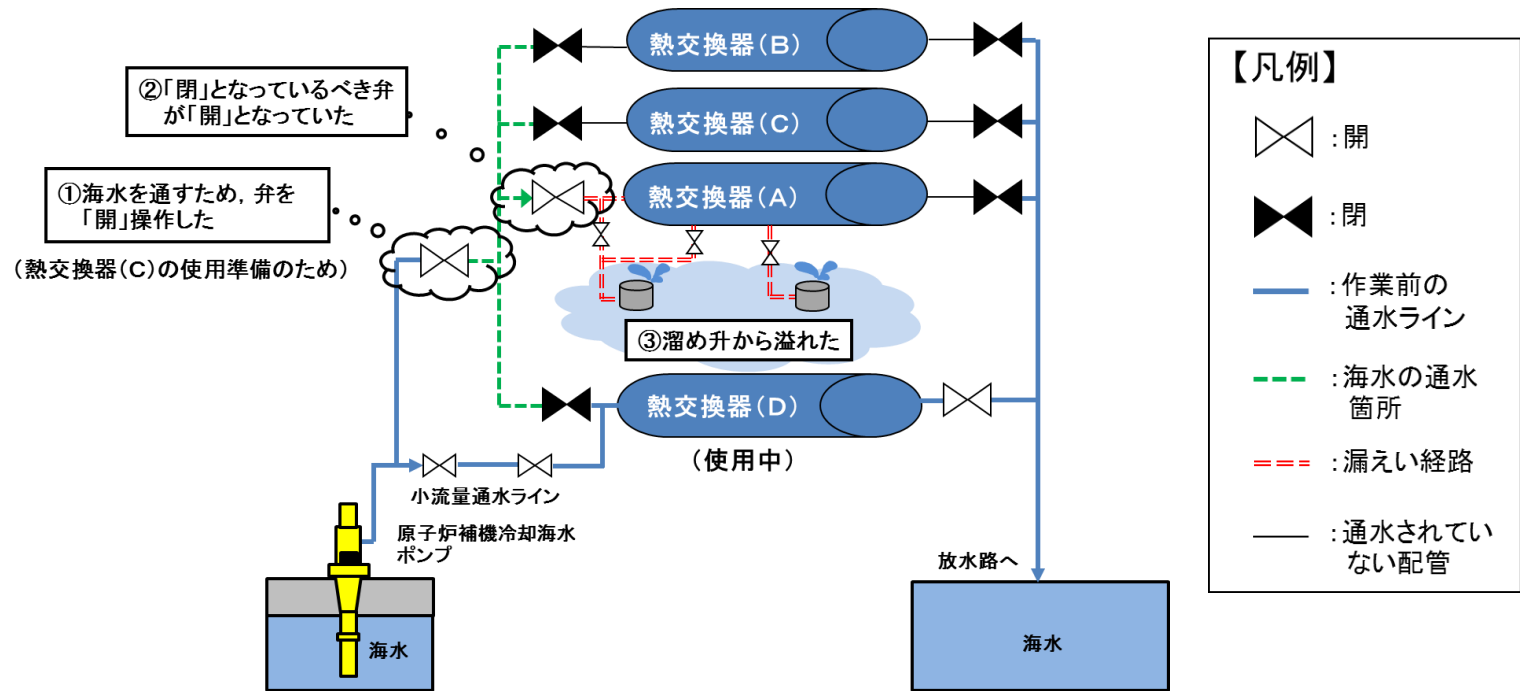
女川原子力発電所1号機における海水の漏えい箇所(概要図)

- 平成28年11月28日、女川原子力発電所1号機の原子炉建屋地下2階（管理区域：原子炉補機冷却水系※1熱交換器室）において、海水が漏えいしていることを確認した。
- 本漏えいは、原子炉補機冷却水系の点検終了後に、熱交換器に接続する配管内に海水を通したところ、閉じているべき配管上の弁が開いた状態となっていたため、排水用の配管に流入し、排水しきれなかった海水が溜め升より溢れ出たものである。
- 原因については、現在調査中である。

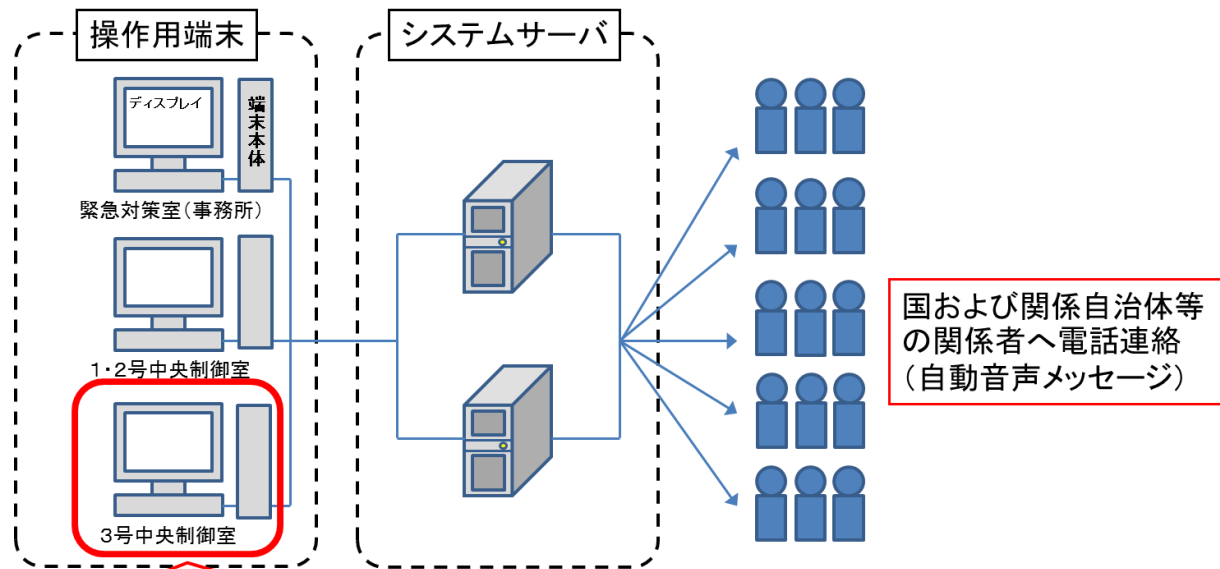
女川原子力発電所  
火災用緊急連絡装置 概略図

- 平成28年7月27日、女川原子力発電所3号機中央制御室に設置されている火災用緊急連絡装置※1の定期的な時刻調整を実施しようとしたところ、当該装置ディスプレイの画面が表示されなかったことから、ディスプレイの交換作業を行っていた。
- 同日19時5分頃、当該装置から、実際に火災が発生していないにもかかわらず、国および関係自治体等の関係者に対し、火災発生情報が誤って発信される事象が発生した。

ディスプレイの交換作業を行っていた際に、火災発生情報が誤って発信されたもの

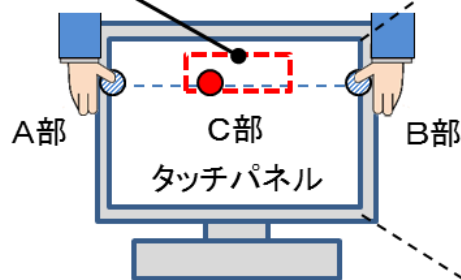
【ディスプレイイメージ】

- ディスプレイ交換時、当該装置の誤作動を防止する観点から、ディスプレイの背面に接続されている電源ケーブルをディスプレイ本体から外すため、ディスプレイの向きを変えようとした際、タッチパネル式画面の縁（下図A部およびB部）に両手で複数回触れた。
- 火災発生情報を発信する画面上のボタンには直接触れなかったものの、タッチパネル機能の特性（下図※参照）により、火災発生情報が誤って発信された。

※当該ディスプレイに採用しているタッチパネルは、画面の2箇所(A部、B部)を同時に触れた場合、2箇所を結んだ直線上にあるボタン(C部)が作動することがある

- 当該装置の点検時における誤操作を防止するため、電源を予め切ったうえで点検作業を行う。また、電源を入れたまま作業を行う必要がある場合（時刻調整等）は、通信用のケーブルを予め引き抜くなど、外部との通信ができない状態で行う。
- 当該装置の平時（待機状態）における誤操作を防止するため、当該装置の改造（カードキーによる認証機能追加、画面内ボタン位置の変更等）を実施する。

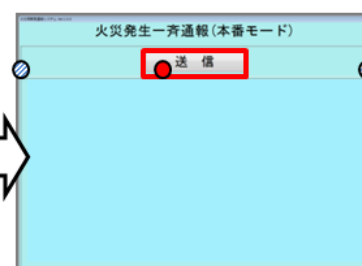
(画面3)

再び、画面の縁を同時に触れた際、「送信」ボタンが作動し、誤発信に至った
