女川原子力発電所の状況について

平成29年2月3日

東北電力株式会社

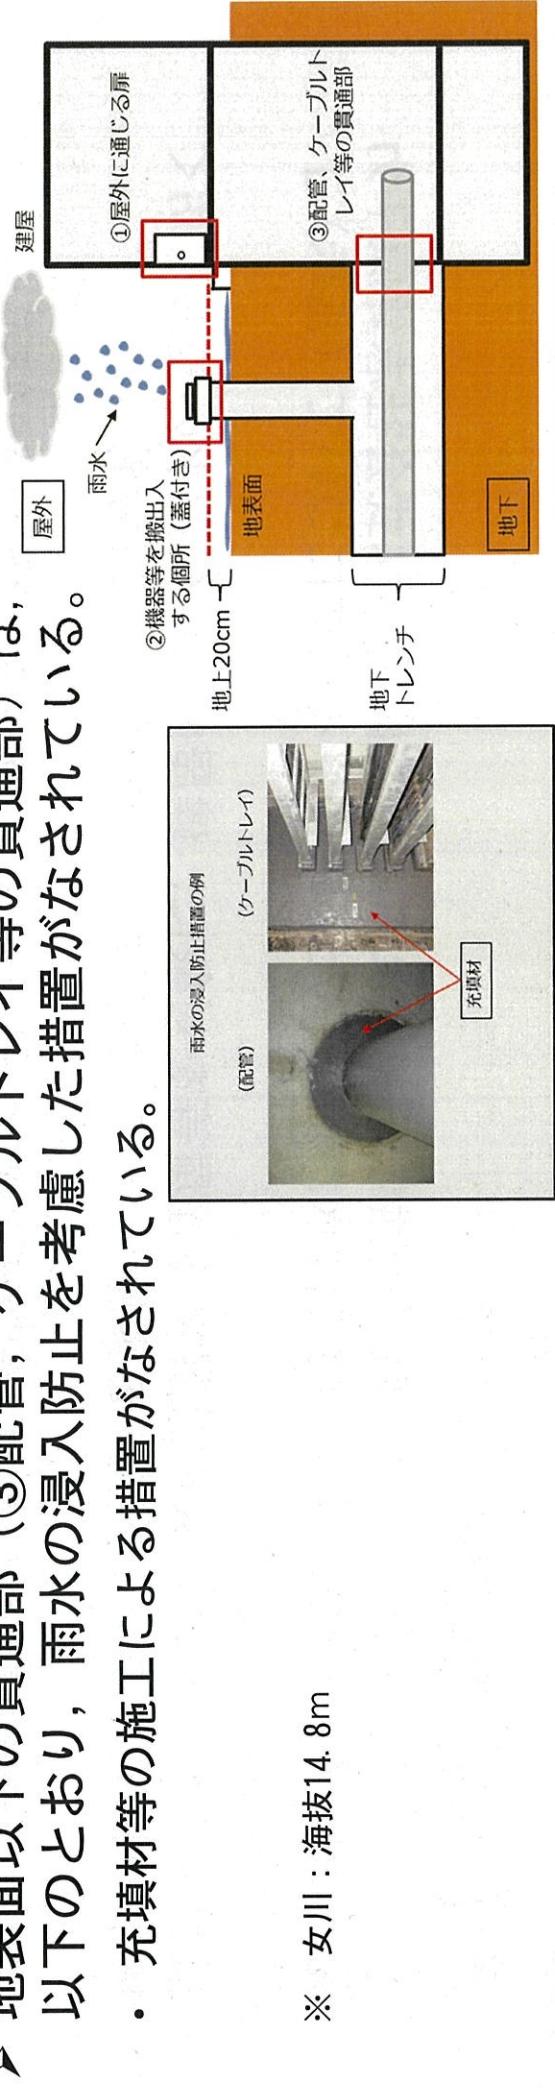
- 地表面上の貫通部（①「屋外に通じる扉」および②「機器等を搬出入する個所（蓋付き）」等は、以下のとおり、雨水の浸入防止を考慮した措置がなされている。
 - ・ 建屋（1階床面高さ）は、地表面の基準高さ※に対して20cm高く設定している。
 - ・ 機器等を搬出入する個所は、基本的に地表面の基準高さに対して20cmより高く設定している。
 - ・ 地表面から20cmまでの範囲に設置されている貫通部については、充填材等の施工による措置がなされている。

- 地表面以下の貫通部（③配管、ケーブルトレイ等の貫通部）は、以下とのとおり、雨水の浸入防止を考慮した措置がなされている。
 - ・ 充填材等の施工による措置がなされている。

建屋等の貫通部からの建屋内部への雨水の浸入を防ぐ措置が適切に実施されていることを確認し、平成28年12月26日、原子力規制委員会に報告した。

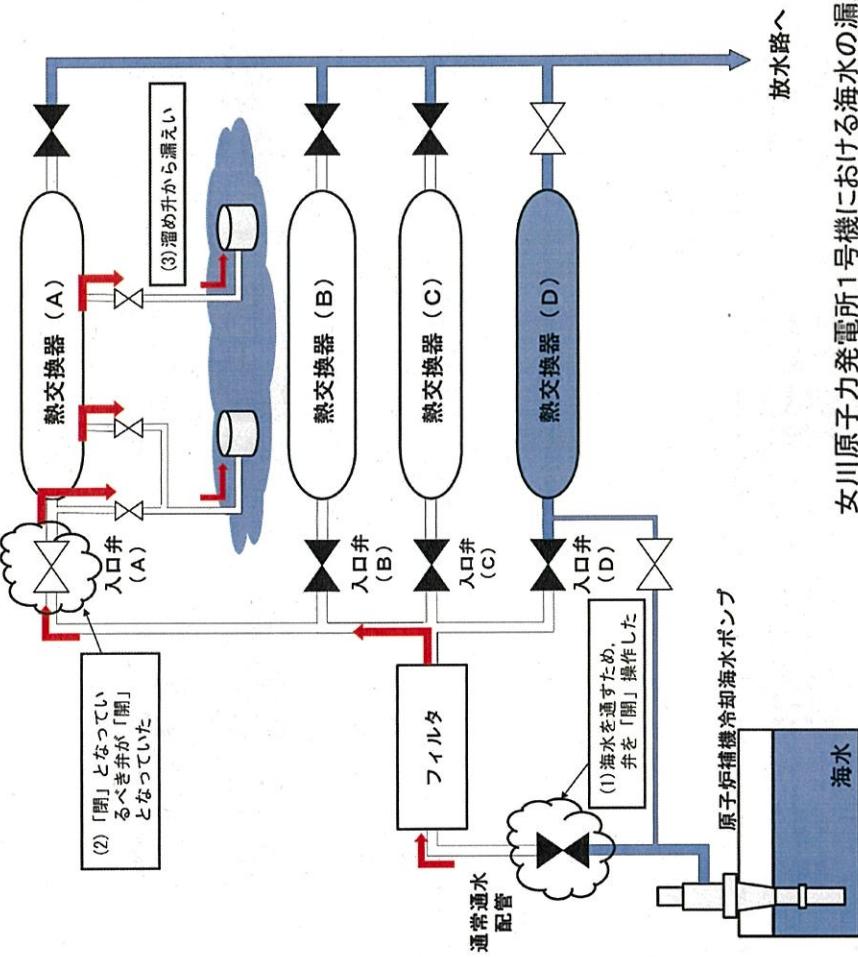
女川原子力発電所1号機における海水の漏えい箇所(概要図)

- ▶ 平成28年1月28日、女川原子力発電所1号機の原子炉建屋地下2階（管理区域：原子炉補機冷却水系※¹熱交換器室）において、海水が漏えいしていることを確認した。
- ▶ 本漏えいは、原子炉補機冷却水系の点検終了後に、熱交換器に接続する配管内に海水を通したところ、閉じているべき配管上の弁（入口弁（A））が開いた状態となつたため、排水用の配管に流入し、排水しきれなかつた海水が溜め升り溢れ出したものである。

- 運転員①が弁の状態を確認し「入口弁(D)全閉」報告したところ、運転員②は「D(マーク)」を「A(エー)」と聞き間違えた。

- 運転員②は、弁の開閉状態を直接確認しなかった。

- 運転員①が弁を確認し「入口弁(A)全閉」と運転員②に報告したが、運転員②は、リスト上、空欄となっていた「入口弁(D)」の欄に「全開」と記入した。また、運転員②は、自ら当該弁の状態を直接確認しなかった。

- ・ 作業時には、航空無線等で用いられているアルファベットの読み方を使用。
(例：A=アルファ， B=ブラボー， C=チャーリー， D=デルタ・・・)

- ・ ヒュームシエラー防止に向けた教育内容（相互確認の重要性や指差呼称による確認方法等）を充実させ、継続的に実施。

- ・ 弁状態の確認時には、「通水手順書」と弁の開閉状態を示した「配管系統図」を現場に携行し、弁の開閉状態を確實に確認。
