女川原子力発電所の状況について

平成29年2月21日

東北電力株式会社

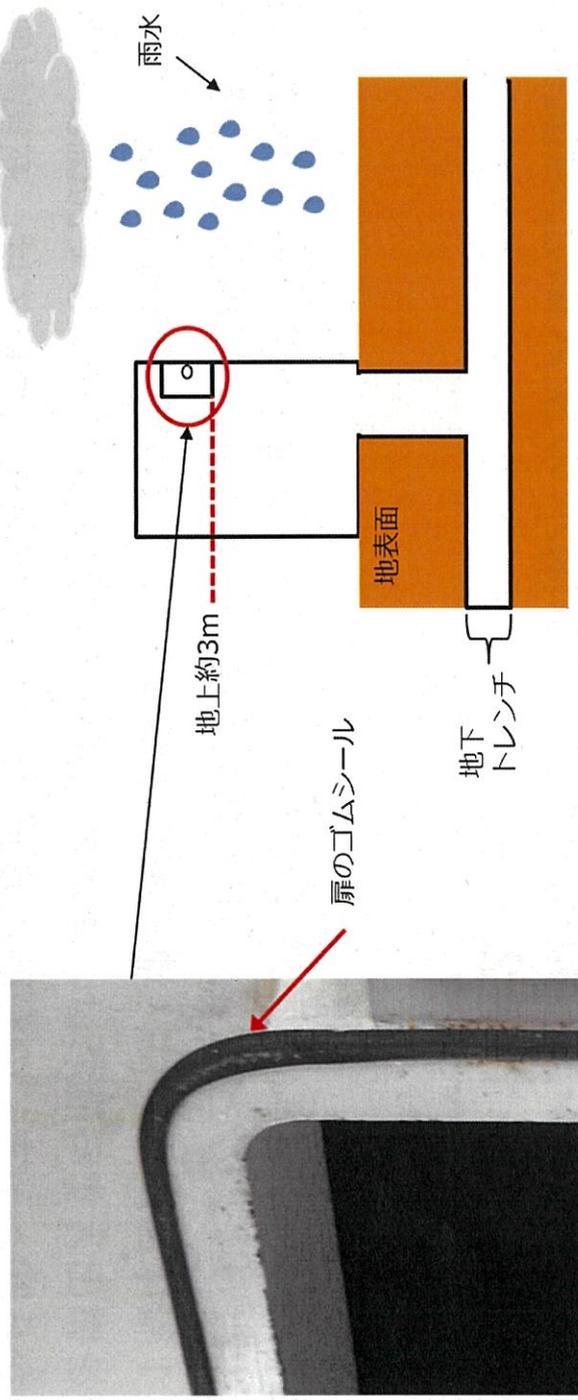
止水措置状況

- ▶ 平成29年2月8日、原子力規制委員会より女川2号機の貫通部1箇所について、速やかに止水措置を実施するよう追加の指示文書を受領した。
- ▶ 昨年12月に原子力規制委員会へ報告した調査結果においては、当該箇所は約3mの高さにあり、雨水の浸入を防止できることから、止水措置済みとは明記していなかった。
- ▶ 追加の指示文書を受け、当該箇所は、建設時からゴムシールを設けており、雨水による浸水を防止する構造であることを、平成29年2月15日、原子力規制委員会へ報告した。

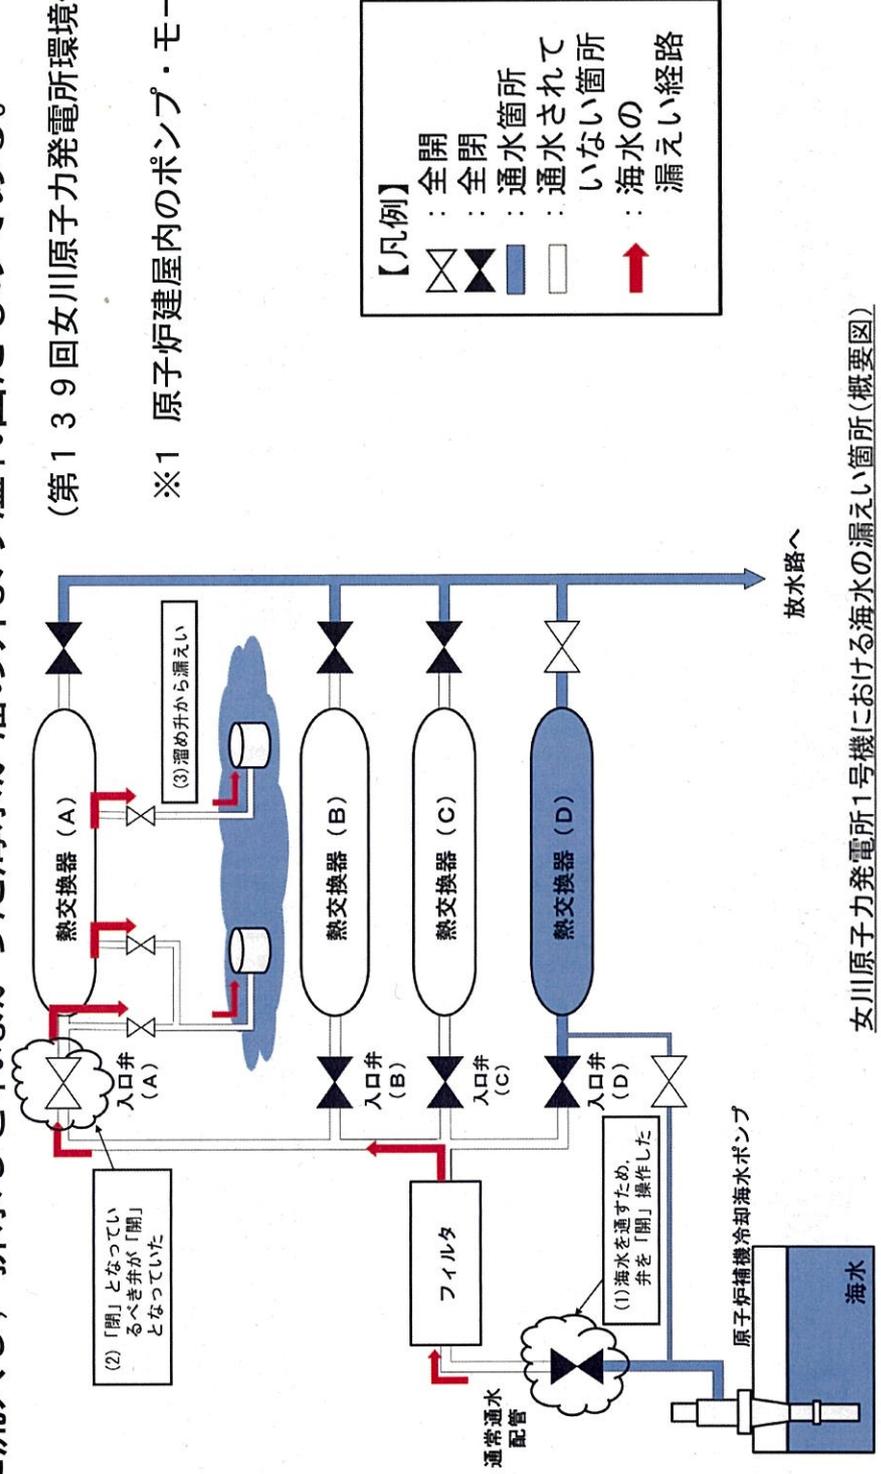
女川原子力発電所1号機における海水の漏えい箇所(概要図)

- 平成28年11月28日、女川原子力発電所1号機の原子炉建屋地下2階（管理区域：原子炉補機冷却水系※1熱交換器室）において、海水漏えい（約12.5m³）が発生した。
- 本漏えいは、原子炉補機冷却海水系の点検終了後に、熱交換器に接続する配管内に海水を通してたところ、閉じているべき配管上の弁（入口弁（A））が開いた状態となっていたため、排水用の配管に流入し、排水しきれなかった海水が溜め升より溢れ出たものである。

- 弁番号の聞き間違い, 相互確認の不足
 - 【弁状態の確認は, 二人 1 組 (運転員①, 運転員②) で実施】
 - 運転員②は, 運転員①から入口弁の状態を報告を受けた際, 「D (デー)」を「A (エー)」と聞き間違えた。
 - 運転員②は, 運転員①から入口弁の状態を報告を受けた際, 自ら弁の状態を直接確認せずに, リストに記載した。

- アルファベットの読み方の変更
 - ・ 作業時には、航空無線等で用いられているアルファベットの読み方を使用。
(例：A=アルファ, B=ブラボ, C=チャーリー, D=デルタ・・・)

- 教育の実施
 - ・ ヒューマンエラー防止に向けた教育内容 (相互確認の重要性や指差呼称による確認方法等をまとめた教材を作成し共有) を充実させ, 継続的に実施。
- 通水前における弁状態の確認手段の明確化
 - ・ 弁状態の確認時には, 「通水手順書※1」と「配管系統図」に弁の開閉状態を示したものを現場に携行し, 弁の開閉状態を確実に確認。

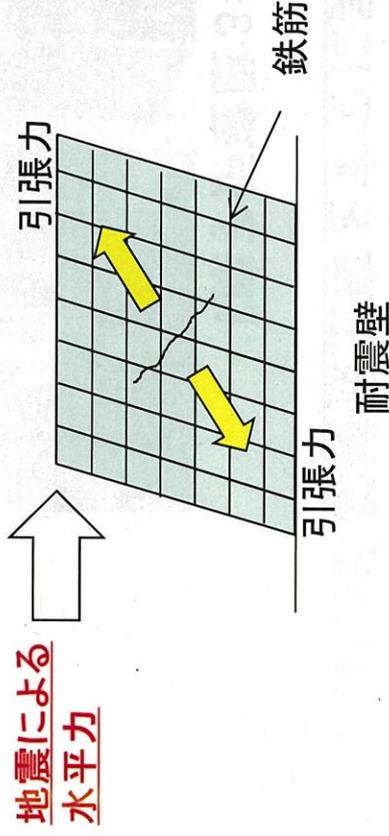
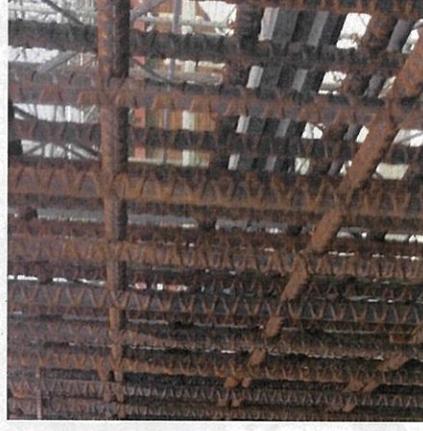
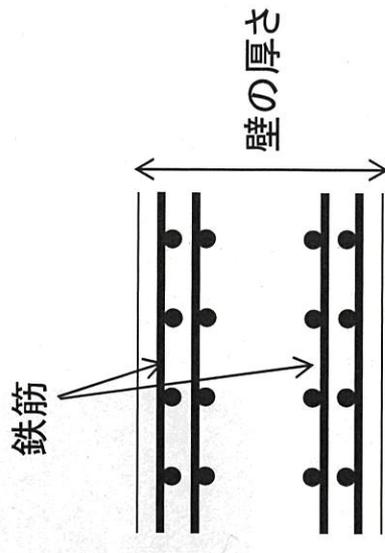
② 低下しているのは耐震壁の力に対する変形の「しにくさ」の度合い（剛性）であり，強度は低下していない

- ひび割れが発生しても鉄筋が引張力を負担するため，鉄筋が健全であれば，地震に対する抵抗する力（強度）を失うことはない。

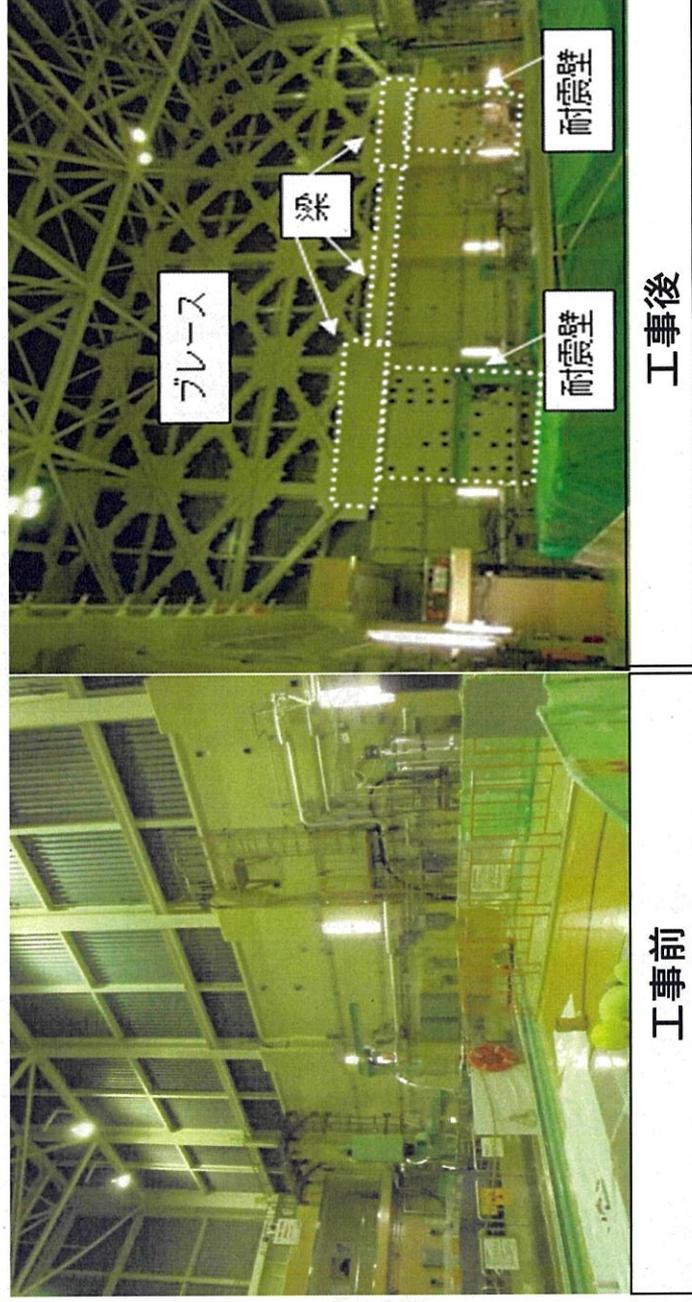
『原子炉建屋3階の耐震補強工事の状況』

- ① 地震後点検結果の概要（2号炉原子炉建屋）
 - 点検の結果，3階に比較的多くの微小なひび割れが認められた。
 - ひび割れは多数あるものの，構造上問題となる幅1mmを超えるものはなく，大半が0.3mm未満の微細なものである。（補修はほぼ実施済み）

- ③ 原子炉建屋において、基準地震動 S_s が大きくなってきていることを踏まえ、
3階の耐震補強工事をすでに実施済み

- ・ 鉄骨ブレースの新設
- ・ 鉄筋コンクリート耐震壁（厚さ60cm）の増設
- ・ 鉄骨・鉄骨鉄筋コンクリート梁の新設
（ブレースと耐震壁間を地震力伝達のため緊結）
