## 女川原子力発電所の状況について

平成30年 2月 2日

東北電力株式会社

(1) サイトバンク貯蔵プール漏えい検出配管からの水の滴下事象の対応結果について

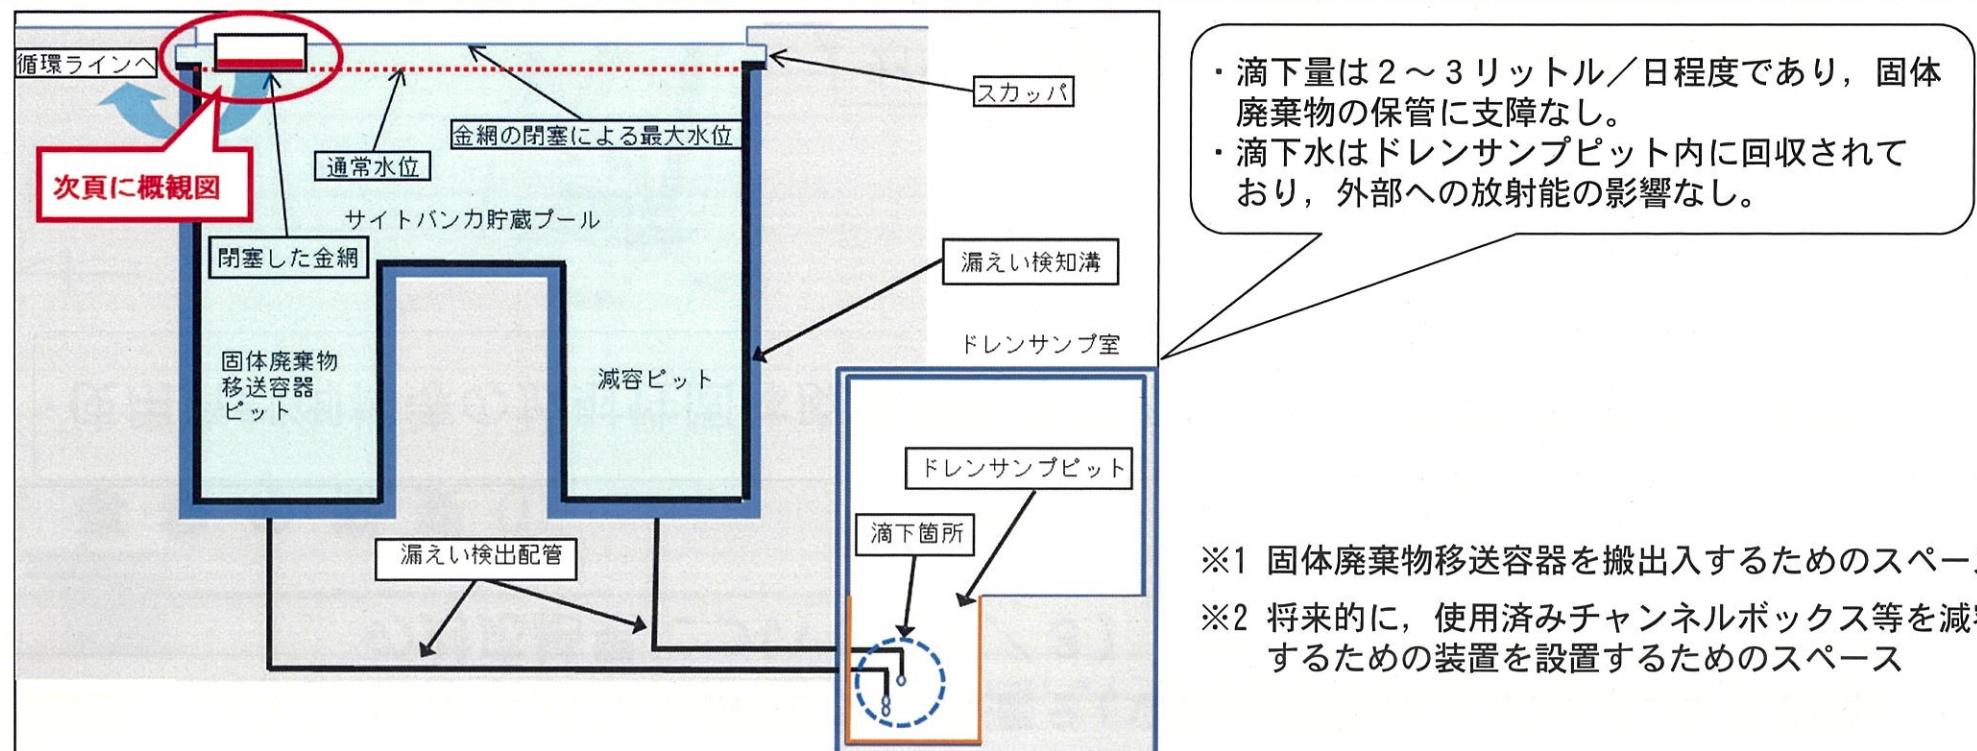
- 平成26年4月 4日：定例巡視において、サイトバンク貯蔵プールの固体廃棄物移送容器ピット側の漏えい検出配管出口からの水の滴下を発見。
- 平成26年4月15日：減容ピット<sup>※2</sup>側の漏えい検出配管出口からも水の滴下を確認
- 平成26年5月 1日：4月28日にプール内へ蛍光染料を投入し、滴下水の分析を行なった結果、蛍光染料が検出されたことから、滴下水をプール水と判断。

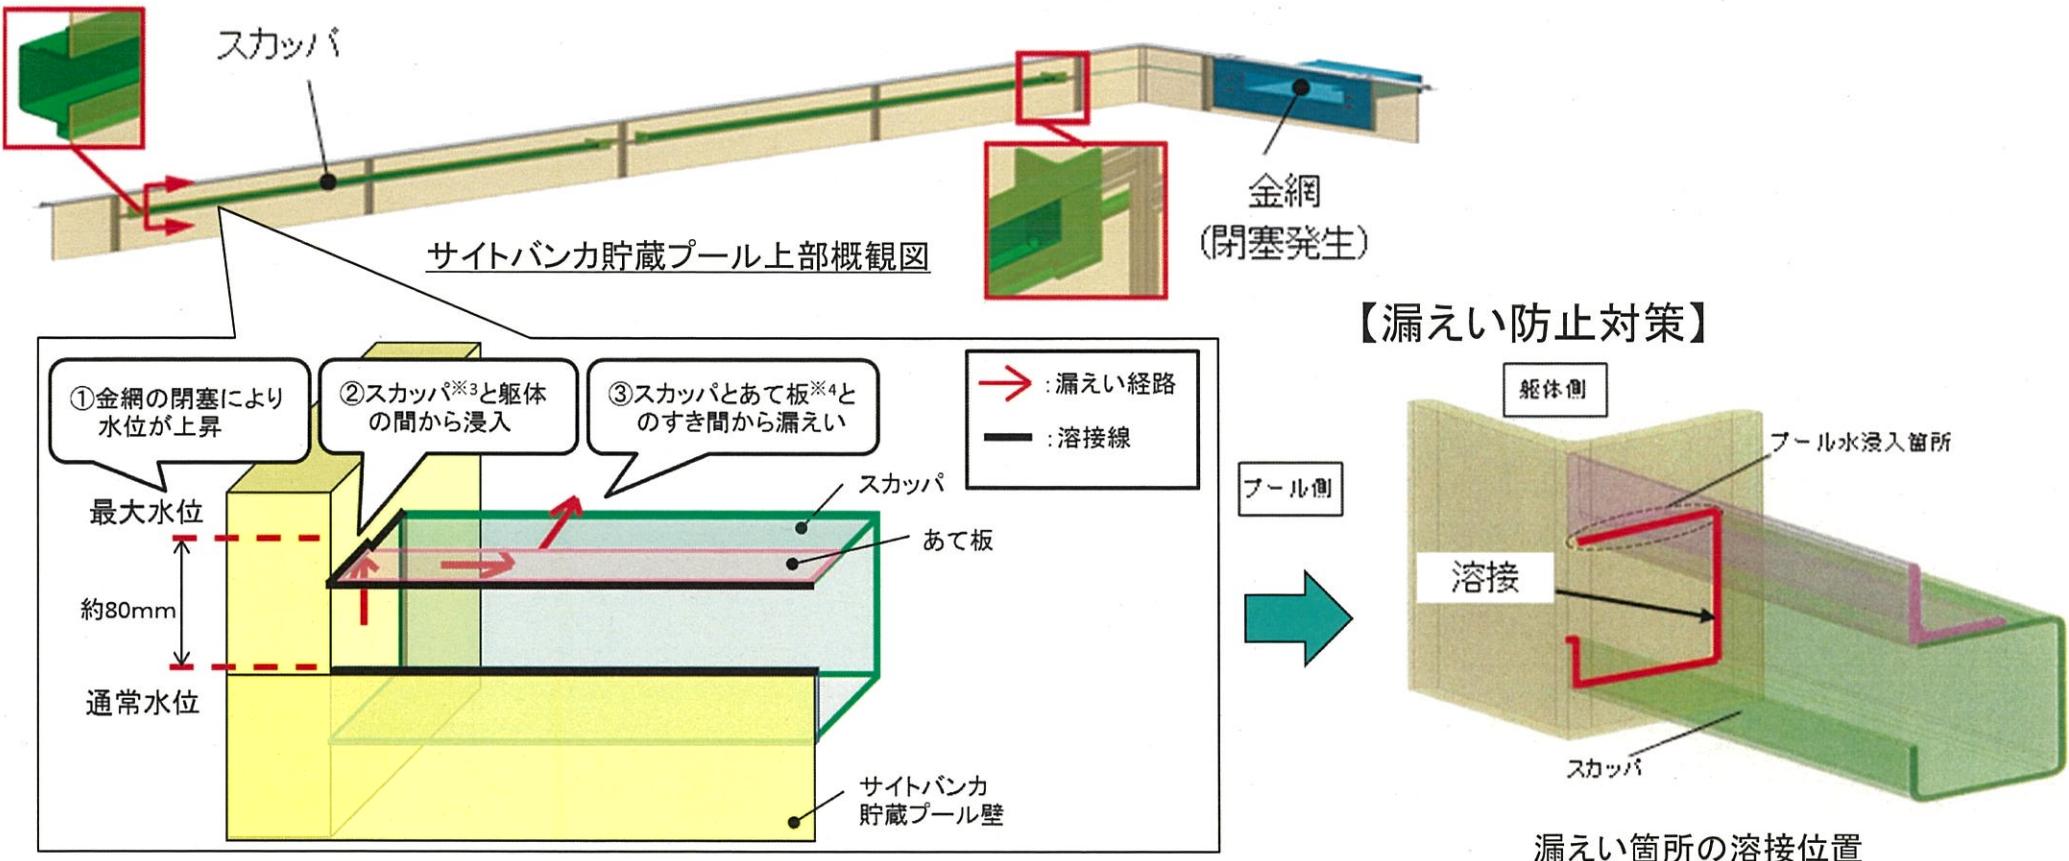
## c. 推定原因および漏えい防止対策

※3 地震等に発生するプール水の揺らぎを緩和するための雨樋状の構造物

※4 スカッパと躯体を固定させるためのL字型の構造物

- 漏えい防止対策を実施後、3ヶ月間監視を継続し、再度滴下が発生していないことを確認した。
