女川原子力発電所の状況について

2019年11月 6日

東北電力株式会社

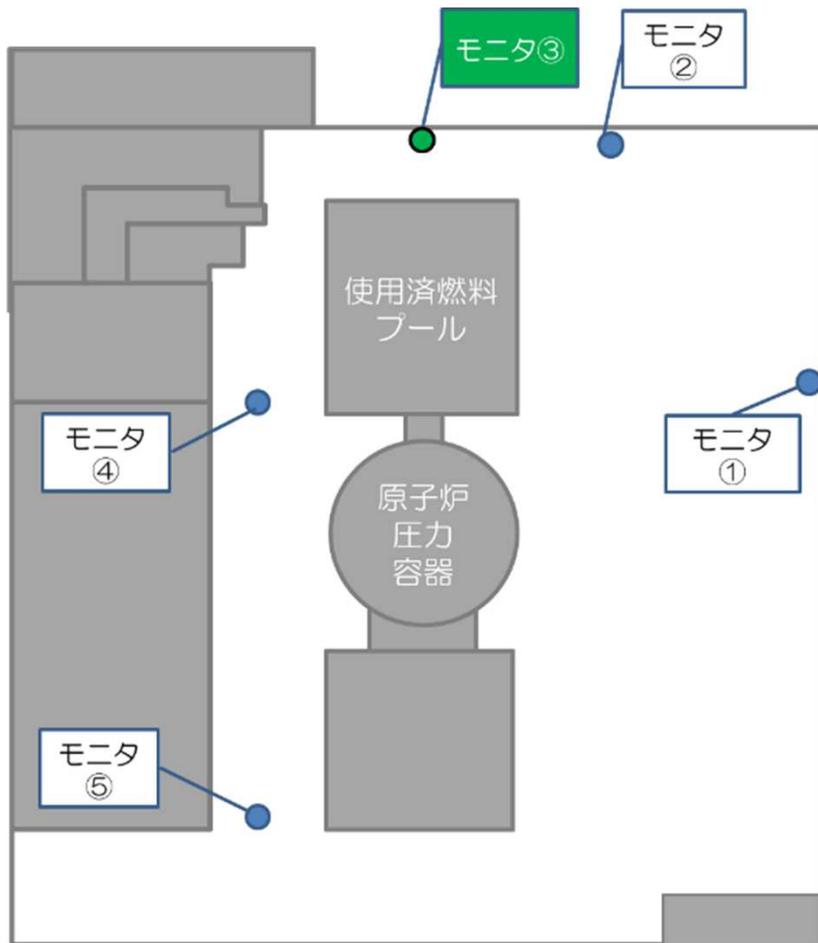
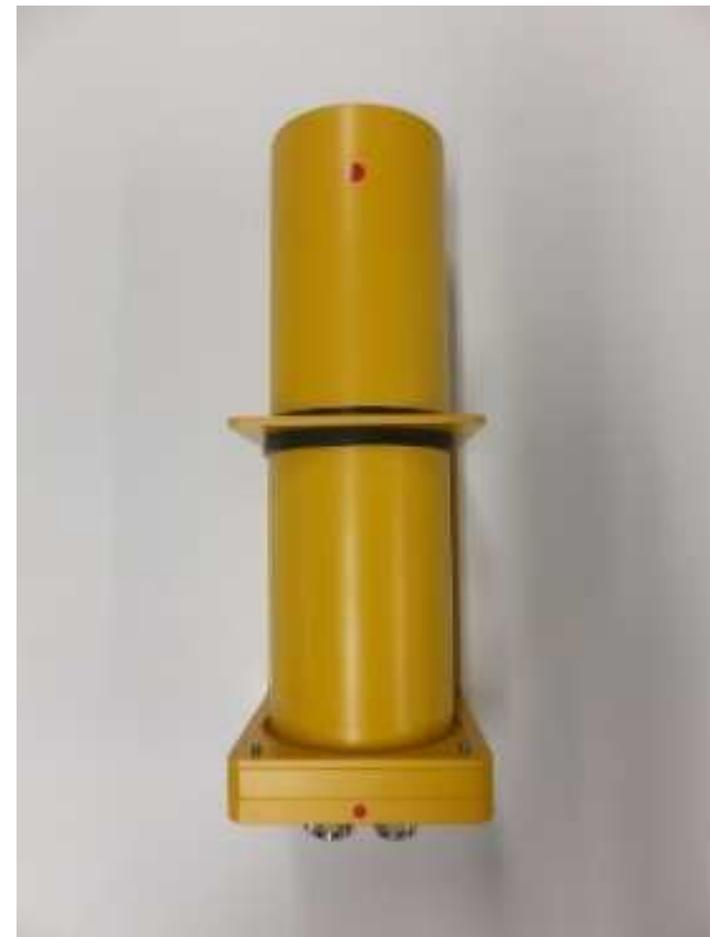
女川3号における
燃料交換エリア放射線モニタ配置図

- 女川原子力発電所に計114台ある放射線モニタのうち、3号機燃料交換エリアの放射線モニタ1台(以下、「当該モニタ」という)が、規格値(許容誤差の範囲)からわずかにずれていることを確認
- 当該モニタの使用を取りやめ、中央制御室および現場に識別表示

- 当該モニタの予備品も同様に、規格値からわずかにずれていることを確認
- 保安規定第103条に基づき「修理または代替品の補充」に向けた対応を開始

- **メーカーより、当該モニタおよび予備品の修理ができないとの回答を得た**

- 「代替品の補充」に向け、当該モニタの更新計画(システム全体更新)を策定
- 大規模な工事となることから、実施時期を見極め2022年3月完了目標と設定
- **設備更新完了まで長期に渡ることを運転検査官へ伝えていなかった。**

- 当該モニタの更新計画を改正
 - ◇2019年10月末までに現行システムの測定回路を一部改造し、代替品を設置する計画

- 更新計画に基づき、代替品の設置が完了
- 保安規定第103条に定めている放射線モニタの数量(114台)を満足する状態となった

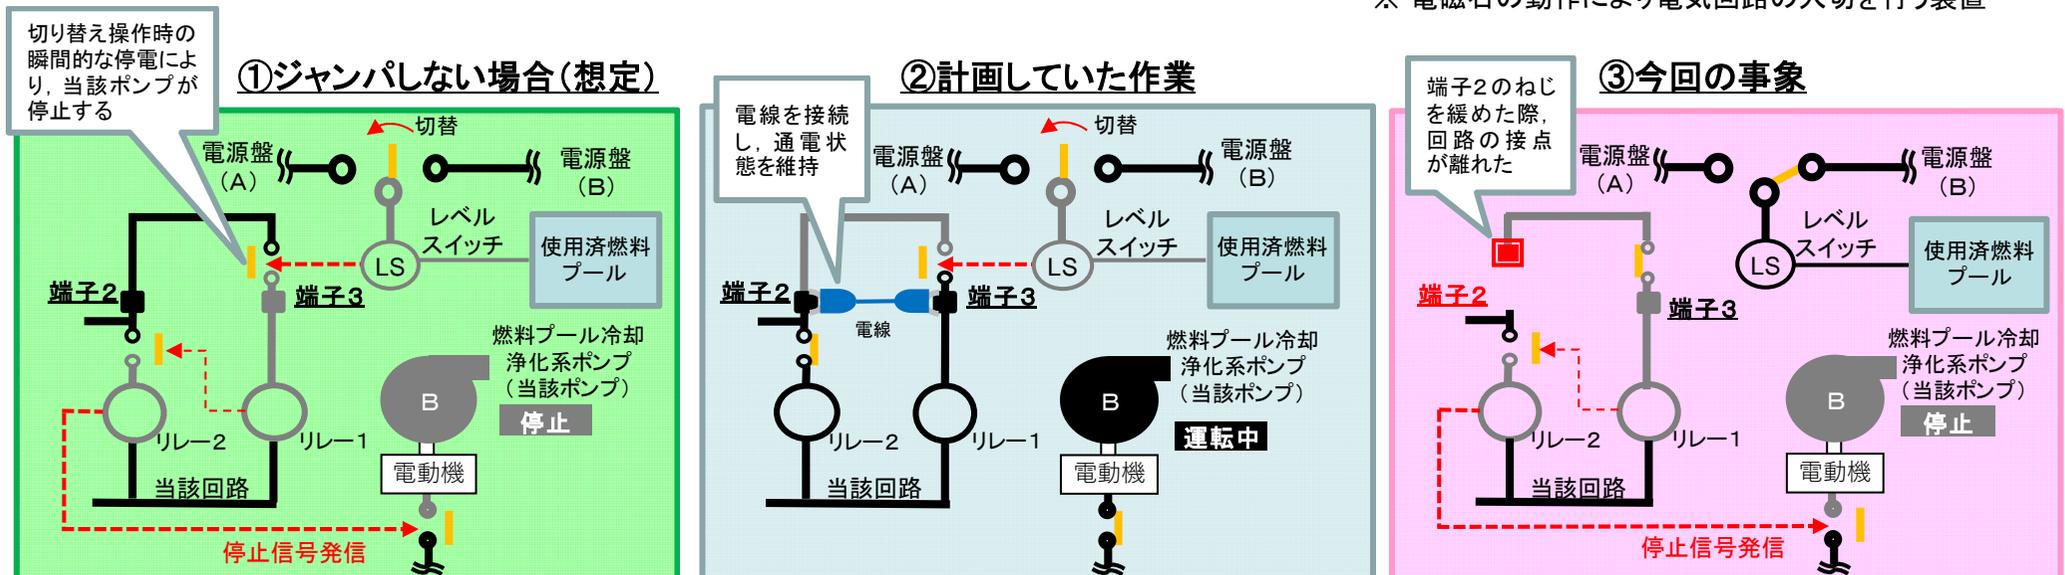
- ① 電源盤(A)への切り替え操作の際、当該回路が瞬間的に停電し、当該ポンプの停止信号が発信され、当該ポンプが停止することを想定。
 - ② 8月28日、当該ポンプが停止しないよう、端子2-3間を電線で繋ぐ作業(ジャンパ作業)を行うこととしていた。
 - ③ ジャンパ作業を実施するため、端子2のねじを緩めたところ、回路の接点が一時的に離れ、瞬間的に停電した。リレー※1および2への通電が切れたため、当該ポンプの停止信号が発信され、当該ポンプが停止した。
- 同日、当該ポンプに異常がないことを確認し、電源を電源盤(B)から受電されている状態とし、回路を正常な状態に復帰したうえで、当該ポンプを再起動し復旧させた。
 - 当該ポンプの停止前後において使用済燃料プールの水温に変化はなく、冷却に影響は無かった。

- ・運転員は、端子の種類や作業環境に応じた複数のジャンパ作業の方法について机上教育を受けていたが、ジャンパ作業自体の経験は浅かった。
- ・運転員は、ジャンパ作業の際、ケーブルの接点が端子から離れないよう、注意深く手で押さえながら作業にあたっていたものの、慣れない作業のため、ケーブルの接点が端子から一時的に離れてしまった。

- ・ジャンパ作業には、端子の種類や作業環境に応じた複数の方法があり、どの方法で実施するのかについては、運転員がその都度判断している。
- ・今回実施したジャンパ作業については2つの方法があったが、運転員は、ケーブルが接続されていない側の端子でジャンパ作業を実施することがより適切であるという認識がなく、ケーブルが接続されている側の端子でのジャンパ作業を実施した。

- ・ジャンパ作業の実技訓練を行い、当該作業の技量向上を図る。
- ・適切なジャンパ作業を確実に実施できるよう、教育資料を改善し、明確化する。
- ・作業開始前のミーティング等においてジャンパ作業の内容確認を徹底する。
また、ジャンパ作業以外の作業についても同様に確認を徹底する。

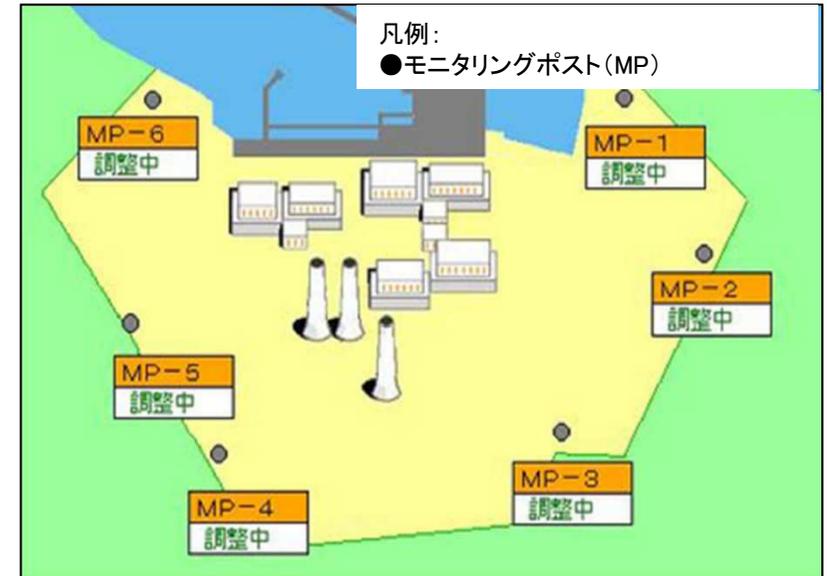
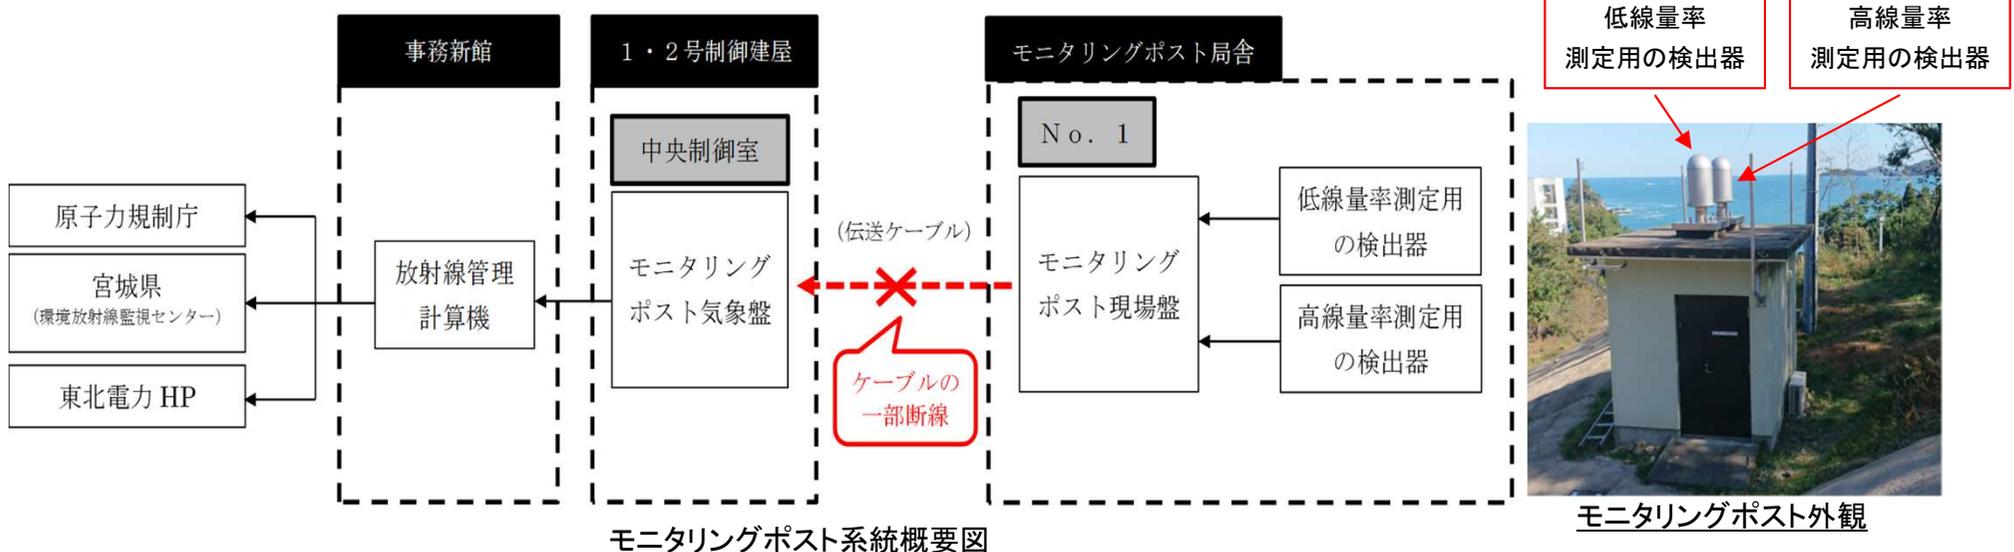
モニタリングポスト配置図

- 10月26日2時40分頃、モニタリングポストNo. 1～6(全台)の計測値が伝送されない状態となった。
- これに伴い、当社ホームページへの計測値表示についても停止するとともに原子力規制庁および宮城県環境放射線監視センターへの伝送も停止した。
- 現地を確認したところ、全てのモニタリングポストは正常に測定できており、伝送機能以外に異常が無いことを確認した。
- その他の排気筒モニタ、放水口モニタの値にも異常はないことから、環境への影響が無いことを確認した。

- 10月28日、現場調査によりモニタリングポストNo. 1の計測値を伝送するケーブルの一部に断線を確認したことから、予備の芯線への繋ぎ替えを実施するとともに、その他異常が無いことを確認のうえ、18時00分に全ての伝送機能を復旧した。
- モニタリングポストNo. 1の通信回線の異常と他のモニタリングポストの伝送停止との関係を含め、引き続き、原因の究明を進めるとともに、再発防止に努めていく。

保安規定	要求に対する対応
102条(外部放射線に係る線量当量率等の測定) ・モニタリングポストにて常時測定すること ・異常が認められた場合は、直ちにその原因を調査し、必要な措置を講じること 103条(放射線計測器類の管理) ・モニタリングポストを6台確保すること	・現場盤にて測定値の確認を1回／日実施 ・各局舎に可搬型モニタリングポストを設置し、事務所にて監視 ・速やかな修理を実施
