台風19号による海水温度モニタリング装置 (発電所前面海域) 水温データの欠測について

令和元年 11月 6日

東北電力株式会社

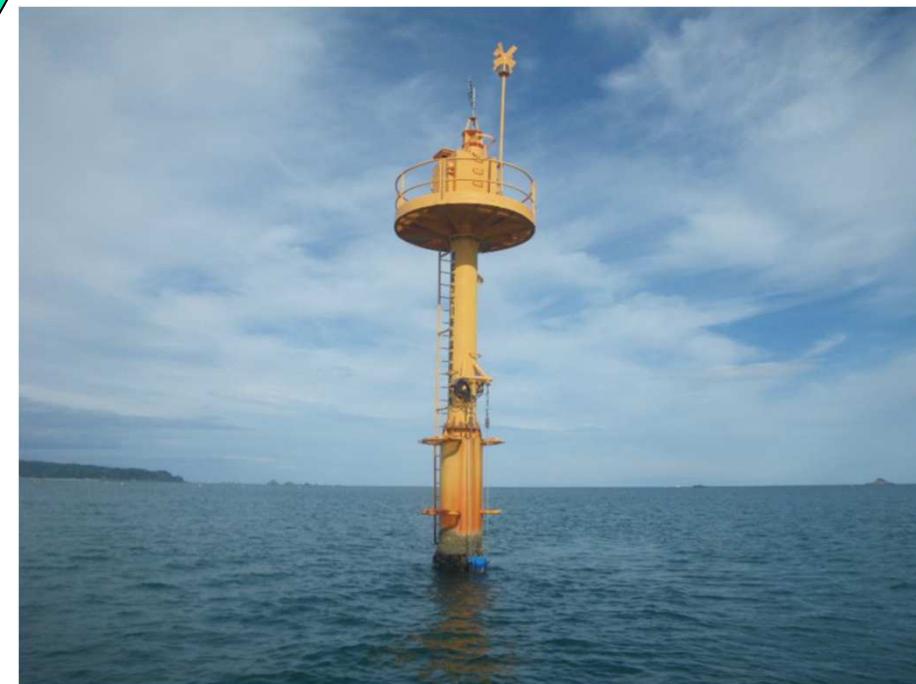
当該装置の写真

- ▶ 海水温度モニタリング装置の8（以下、「当該装置」という。）は、発電所前面海域に設置している。

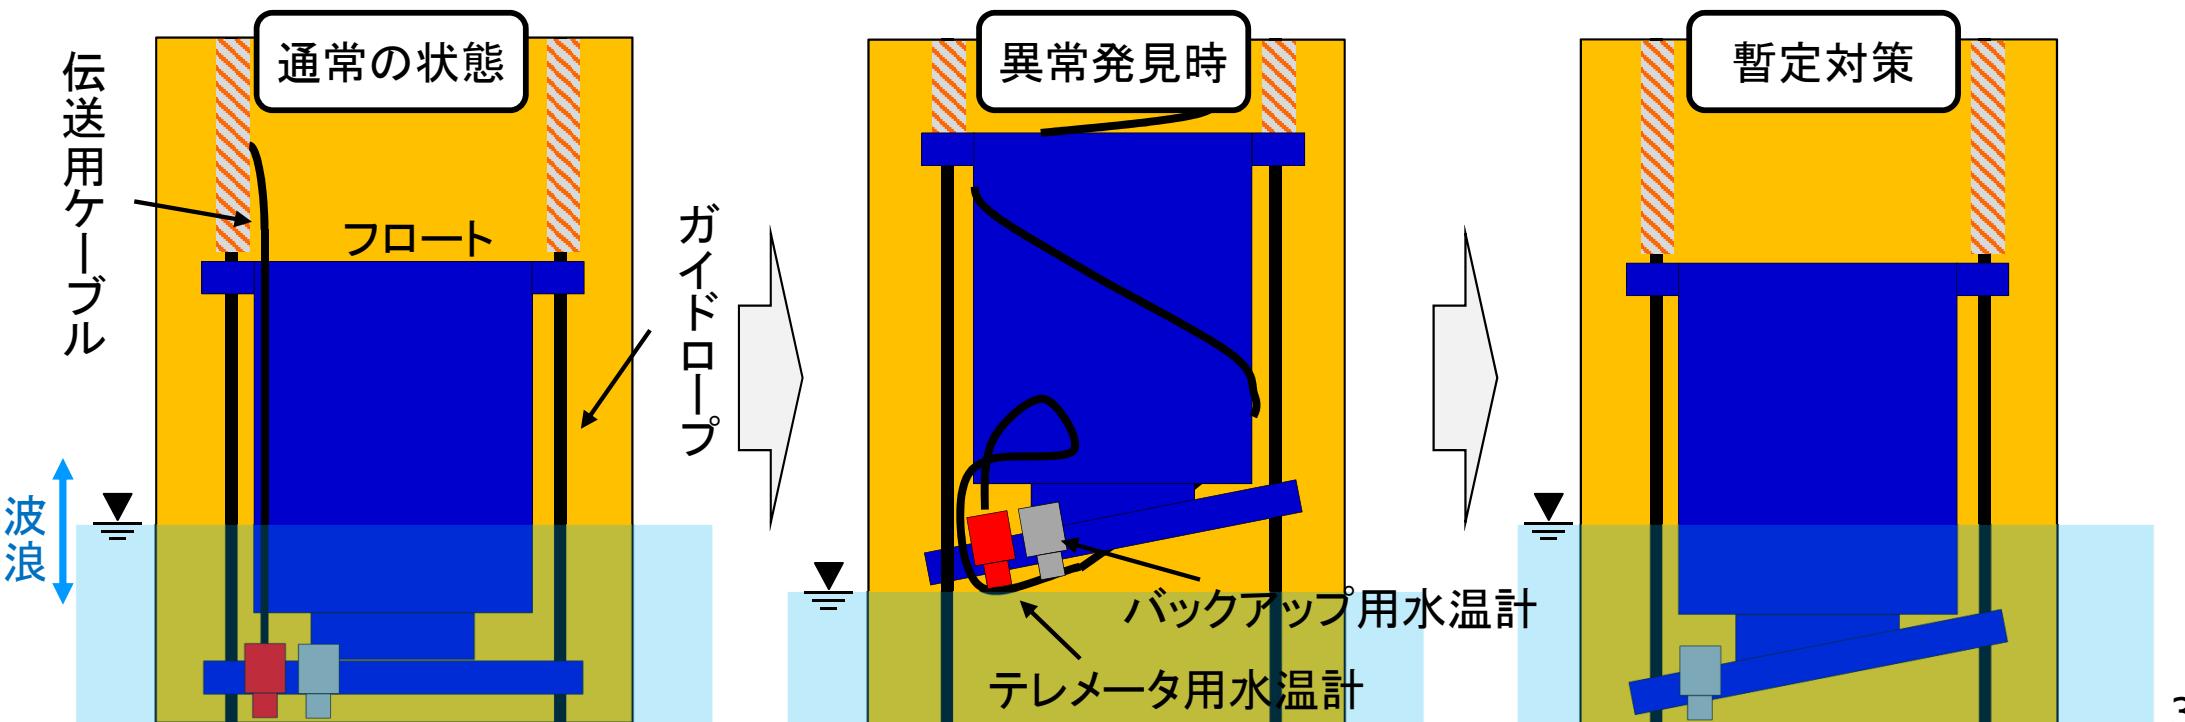
- 台風19号通過後の10月17日に海水温度モニタリング装置海上局の点検を行ったところ、当該装置のフロートが波浪の影響によるフロート下部の損傷および伝送ケーブルの絡みにより水面上に引っかかっており、潮位に追従できない状態で計測していることを確認したことから、テレメータ用水温計、絡まっていた伝送ケーブルおよびバックアップ用水温計を回収した。
- 当該期間の水温データに関しては、現在詳細評価中であり、最長でも10月12日～10月17日の6日間程度の欠測が見込まれる。
- 10月17日14時には暫定的にバックアップ用水温計(メモリ式)のみを再設置し、水温データの取得が可能な状態としたが、フロートの損傷に伴い、従来の動きに比べ上下の動作が緩慢な状態であり、海象状況によっては更にデータの欠測が生じる可能性がある。
- フロートは交換(受注生産)が必要であり、製作までに約50日程度要する見込み。
