## 飯子浜局におけるNaI(Tl)シンチレーション検出器の動作不良及び測定値の取扱いについて

### 1 概要

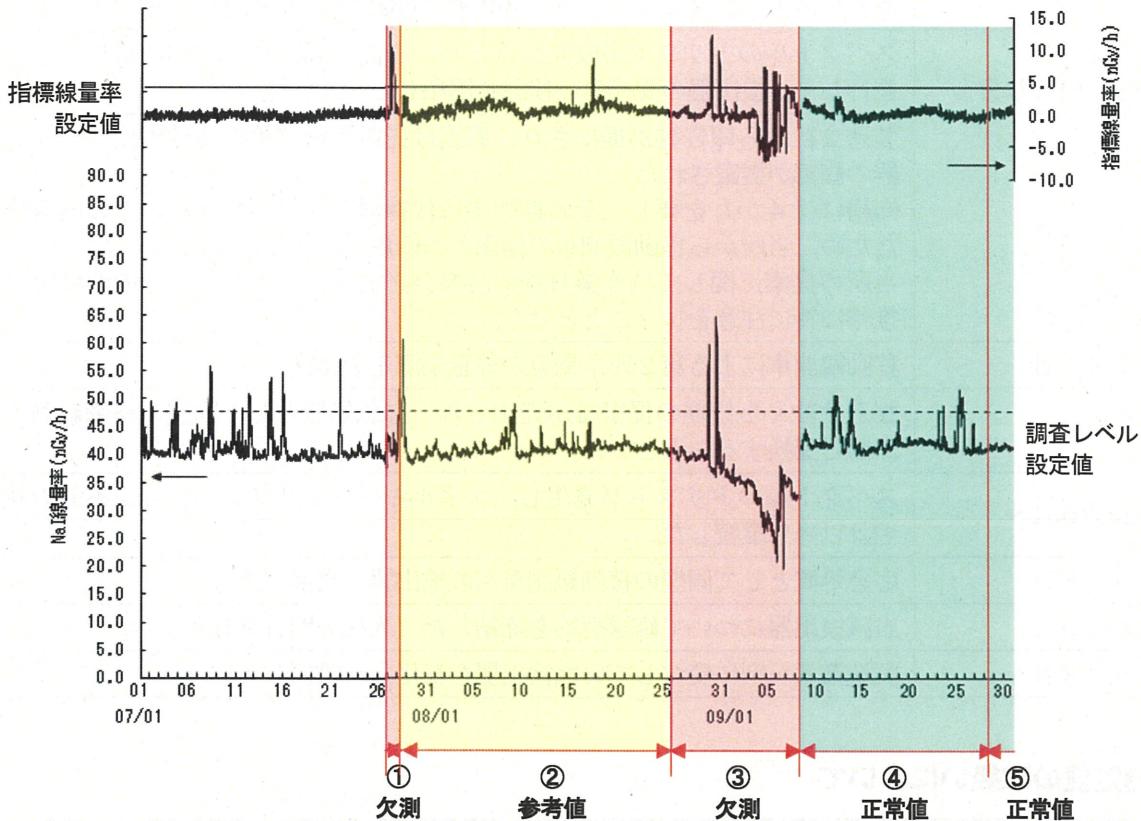
段階	日 時	概 要	測定値の取扱い
①	7月26日午後10時 ～27日午後3時20分	■明らかなスペクトルの伸縮（以下「ドリフト」という。）及び線量率の変動	欠 測
②	7月27日午後3時30分 ～8月26日午前0時	■明らかなドリフトなし	参考 値 統計処理から除外
③	8月26日午前0時10分 ～9月8日午後4時20分	■激しいドリフトを観察 ■スペクトルのエネルギーキャリブレーションが不能 ■線量率への影響が大きくかつ継続的	欠 測
④	9月8日午後4時30分 ～9月28日午前10時30分	■移動観測車用検出器に交換 ■ドリフトなし ■新検出器との交換前後で、線量率及びスペクトルとも大きな変化なし	正 常 値
⑤	9月28日午前10時30分～	■新検出器に交換	正 常 値

段 階	理 由
① <b>欠測</b> 7月26日～ 7月27日	当該期間においてスペクトルのドリフトが認められ、線量率も変動していたため、欠測とする。
② <b>参考値</b> <b>統計処理から除外</b> 7月27日～ 8月25日	NaI(Tl)シンチレーション検出器による線量率の変動は、電離箱検出器によるものと同じ傾向を示しており、スペクトルのドリフトも見られないため、本期間中の予期しない放出の監視体制に大きな影響は無かったものと考えられた。 ただし、8月26日からドリフトが再発したことから、検出器の動作不良が継続していた可能性が高いため、参考値とし統計処理から除外する。
③ <b>欠測</b> 8月26日～ 9月8日	エネルギーキャリブレーションが実施できないほどのスペクトルのドリフトが発生したため欠測とする。
④ <b>正常値</b> 9月8日～ 9月28日	安定して適正なエネルギーとチャンネルの関係が見られることから、正常値とする。 なお、7月26日以前と9月28日以降のスペクトルと比較し、その形状及び検出された天然核種のピーク位置（チャンネル）がほぼ同じであることを確認している。
⑤ <b>正常値</b> 9月28日～	修繕が完了し、ゲイン等を適正に調整した。

検出器本体の修繕が必要な場合、長期にわたり監視体制に支障が生じるため予備の検出器を準備する方針とし、関係機関と今後調整する。
