2021年5月13日
東北電力株式会社

女川原子力発電所の状況について

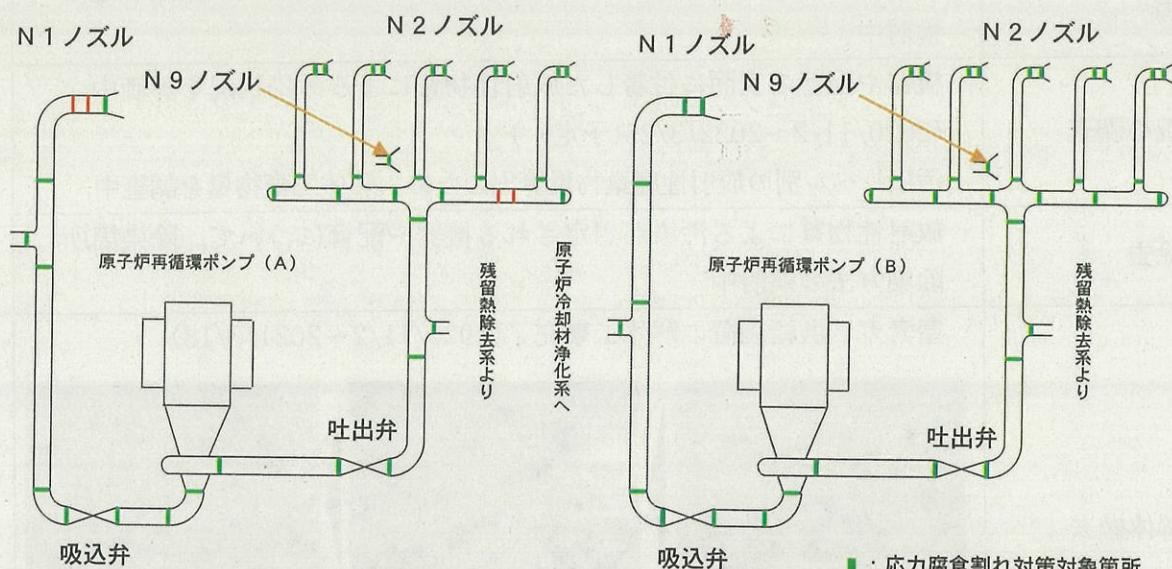
女川原子力発電所 2号機 原子炉再循環系配管概略図

■ : 応力腐食割れ対策実施済み箇所
 ■ : 第6回定期事業者検査時の配管取替え時に
 応力腐食割れ対策実施済み箇所

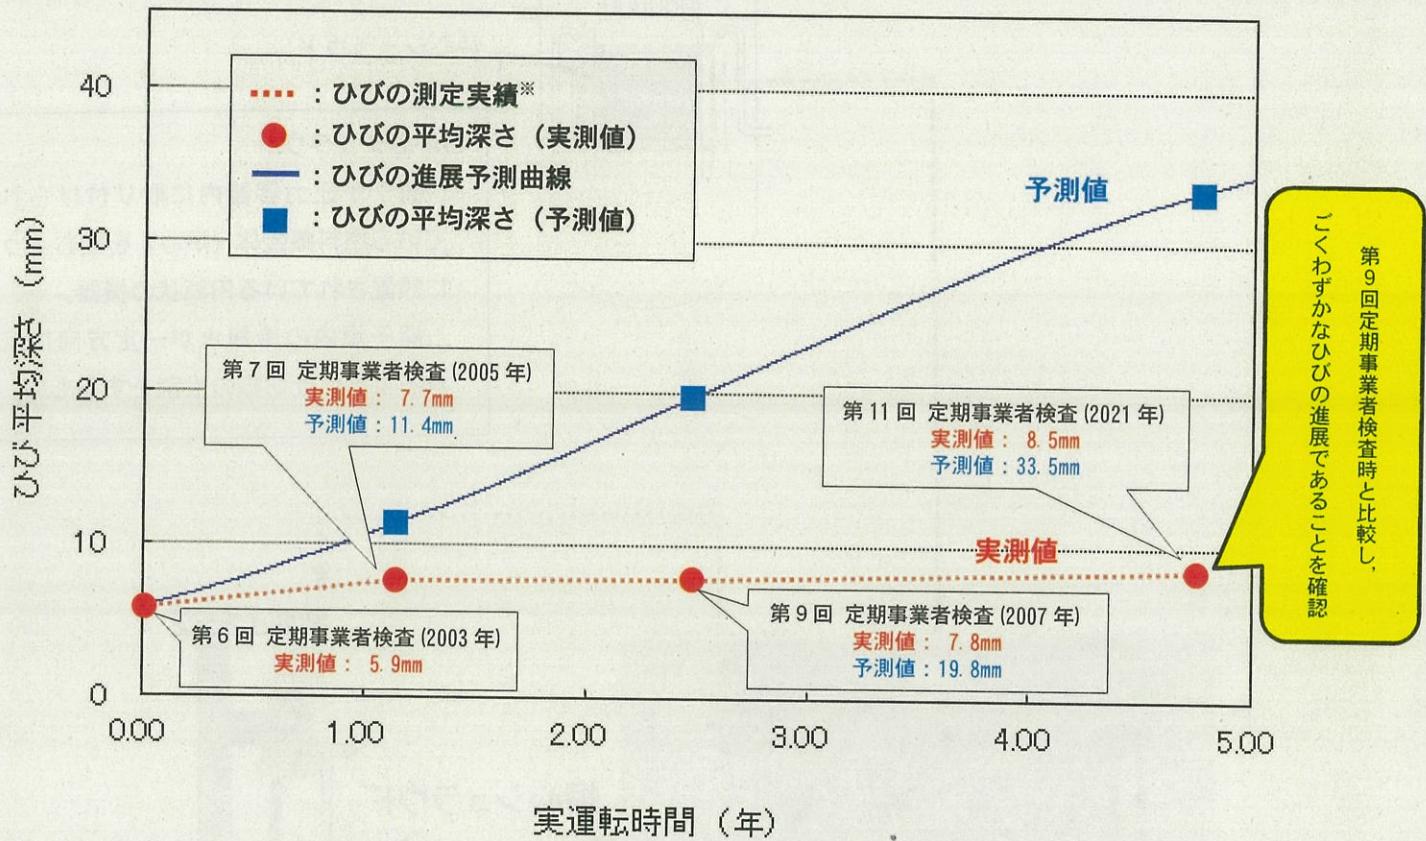
女川原子力発電所2号機 炉心シラウドのひび平均深さに係る実測値と予測値の比較図

- 2010年11月6日より、第11回定期事業者検査を実施中。
- プラント停止中の安全維持点検として、原子炉停止中においてもプラントの安全性を維持するために必要な系統の点検を実施し、健全性を確認した。現在、主な作業として、耐震工事等を実施中。
- 原子炉再循環系配管の溶接部におけるひびの発生に対する予防保全として、高周波誘導加熱応力改善法による応力腐食割れ対策を実施した。その後の施工状況を確認するため、溶接継手部について超音波探傷検査を実施し、問題のないことを確認した。（詳細は別紙2参照）
- 2003年の第6回定期事業者検査において、炉心シラウドにひびが確認されたことから、2005年の第7回定期事業者検査中にタイロッド工法による補修を行っている。
そのため、当該部のひびの進展有無に関わらず、タイロッドにより炉心シラウドの健全性は確保されているが、今般、タイロッド工法による補修後のひびの進展等を自主的に確認するため、外観検査および超音波探傷検査を実施し、検査結果の評価を行った。
当該部のひびの進展について、2007年の第9回定期事業者検査時と比較した結果、ごくわずかなものであることを確認した。（詳細は別紙3参照）
- 今期間中に発見された法令に基づく国への報告が必要となる事象、ならびに法令に基づく国への報告を必要としないひび、傷等の軽度な事象なし。

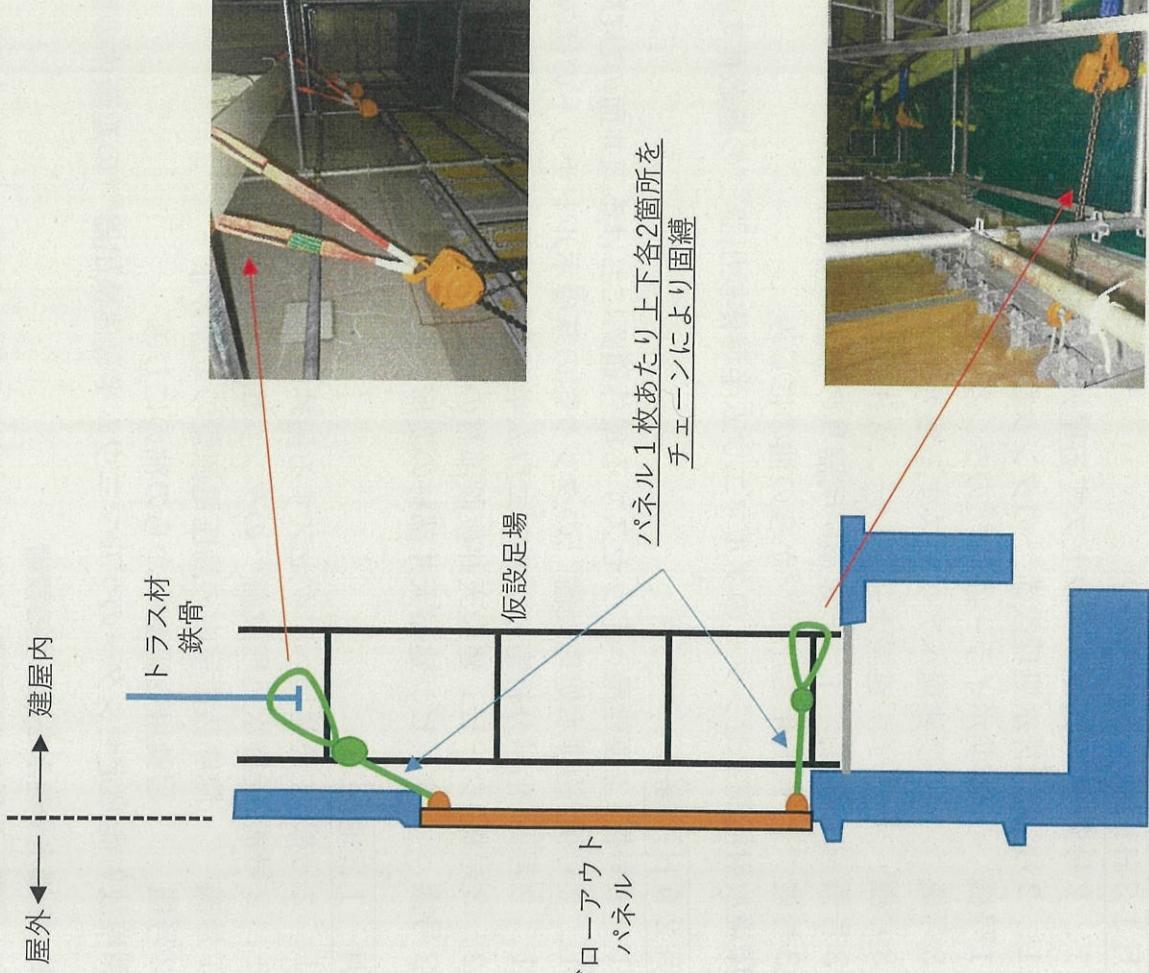
3号機タービン建屋ブローアウトパネルの現場状況図(建屋内)

▶ 2/13地震で開放した3号機タービン建屋のブローアウトパネル(BOP)は、4/9に閉止作業が完了していたが、当該BOPの建屋内側の仮設足場の解体・搬出作業が残つており、閉止作業に用いたチーンによりBOPを固縛した状態であった。

▶ 5/1地震の地震加速度は、2/13地震と同程度であったが、BOPは開放していない。これは、このチーンによる固縛が地震の揺れに伴うBOP開放に対して一定の効果があつたものと考えている。

▶ なお、プラント停止中ににおいて、BOPの開放機能(蒸気漏えい)に伴う建屋破損防止(ボルテックス)は必要ないことから、現在の長期停止期間中における地震起因によるBOP開放リスクの低減策を検討中である。
