２０２１年１１月２６日

東北電力株式会社

## 女川原子力発電所の状況について

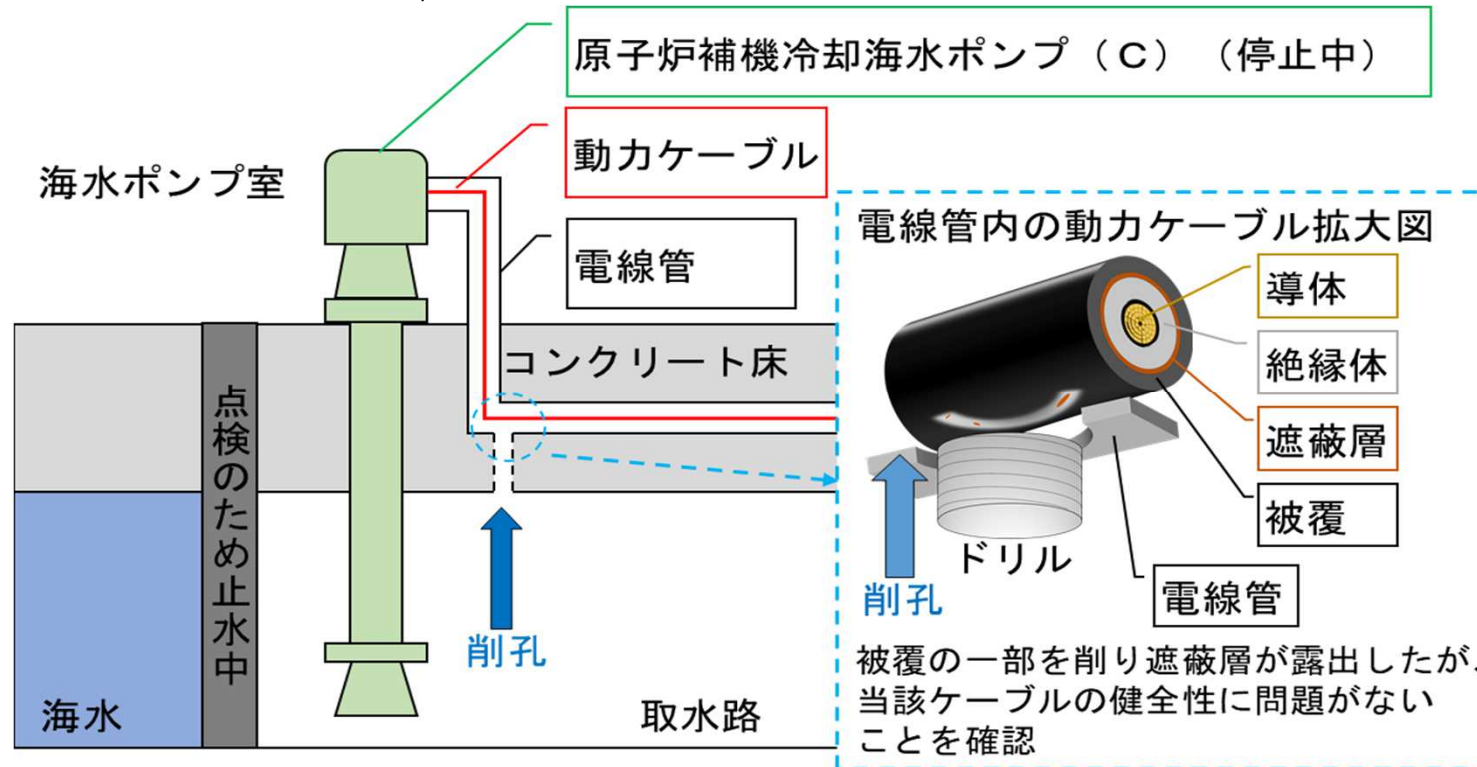
女川2号機 原子炉補機冷却海水ポンプ（C）の動力ケーブル被覆の一部損傷に係る概略図

- 2021年10月9日、女川原子力発電所2号機の海水ポンプ室で実施していた耐震裕度向上工事において、コンクリート削孔作業中に、電線管を貫通し、敷設されていた原子炉補機冷却海水系※<sup>1</sup>の原子炉補機冷却海水ポンプ（C）の動力ケーブル（以下、当該ケーブル）の被覆の一部を損傷させる事象が発生した。
- なお、原子炉補機冷却海水ポンプ（C）は、現在、耐震裕度向上工事のため停止している。
- 11月2日、詳細点検を実施した結果、当該ケーブルの健全性に問題のないことを確認している。今後、ポンプ停止期間中に、被覆が損傷した範囲の当該ケーブルを交換する予定。
- 本事象は、削孔作業中のドリルが埋設物に接触して停止した際に、作業員は埋設物の状態を確認したものの、電線管ではなく、周辺で既に確認されていた建設時の鋼材※<sup>2</sup>と誤認し、削孔を継続したため発生した。原因は、埋設物に干渉した場合の削孔継続の判断方法が不明確だったことによるものと推定。
- 今後、埋設物に干渉した場合の削孔継続の判断方法を明確化するとともに、当社社員が確認した上で削孔継続を判断する。

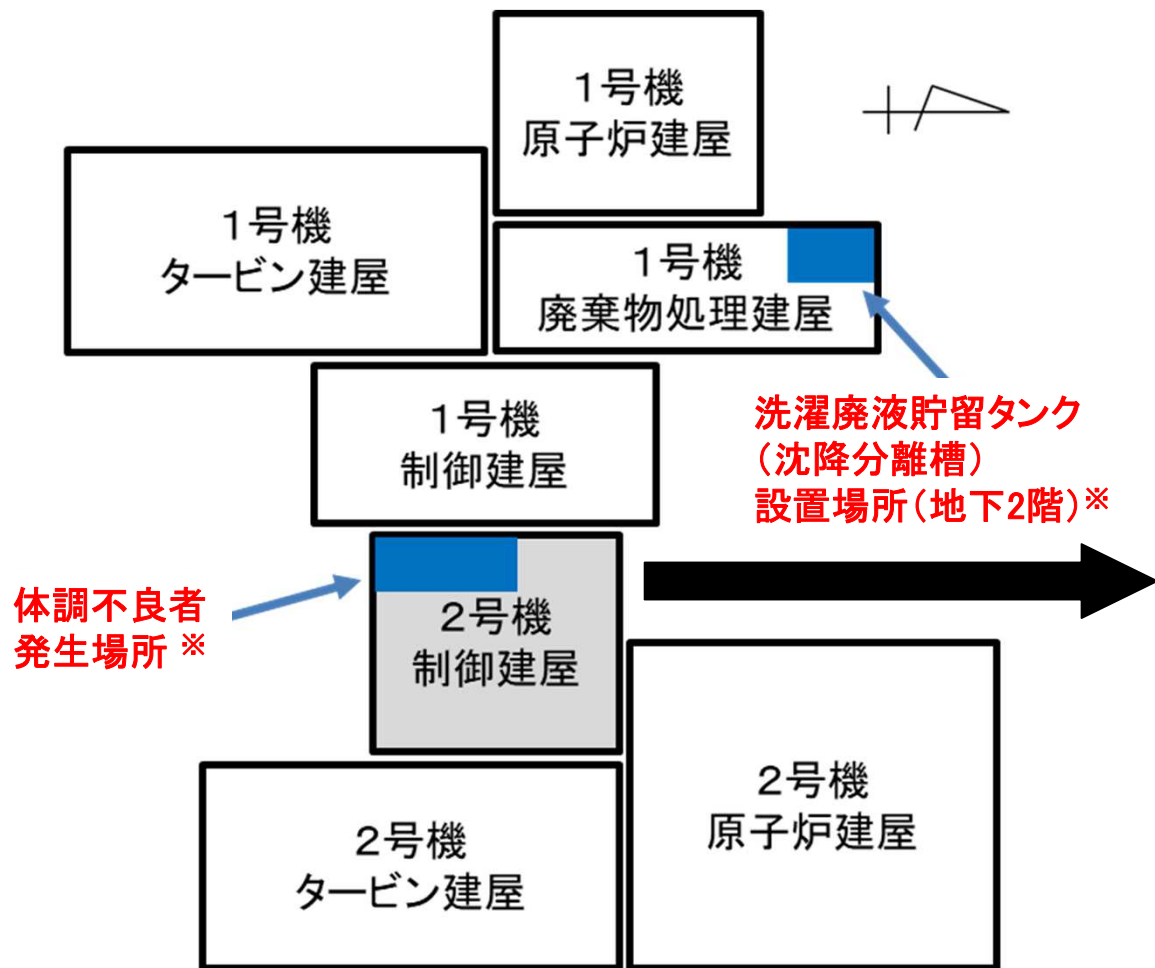
## 建屋配置の平面図

- 2021年7月12日、1号機の廃棄物処理建屋において、当該作業を行っていたところ、タンクに蓄積していた硫化水素が、タンクに接続されている配管から他のタンクや配管を通じて2号機の制御建屋内に流れ込み、1階の管理区域入退域エリアや2階の女性用更衣室において、協力企業従業員7名の体調不良者が発生した。

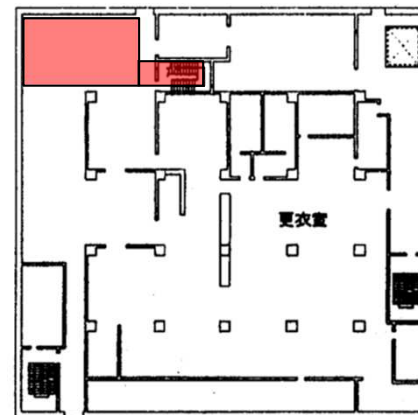
【2号機制御建屋1階】  
入退域エリア

■ 体調不良者が異臭を感じたエリア

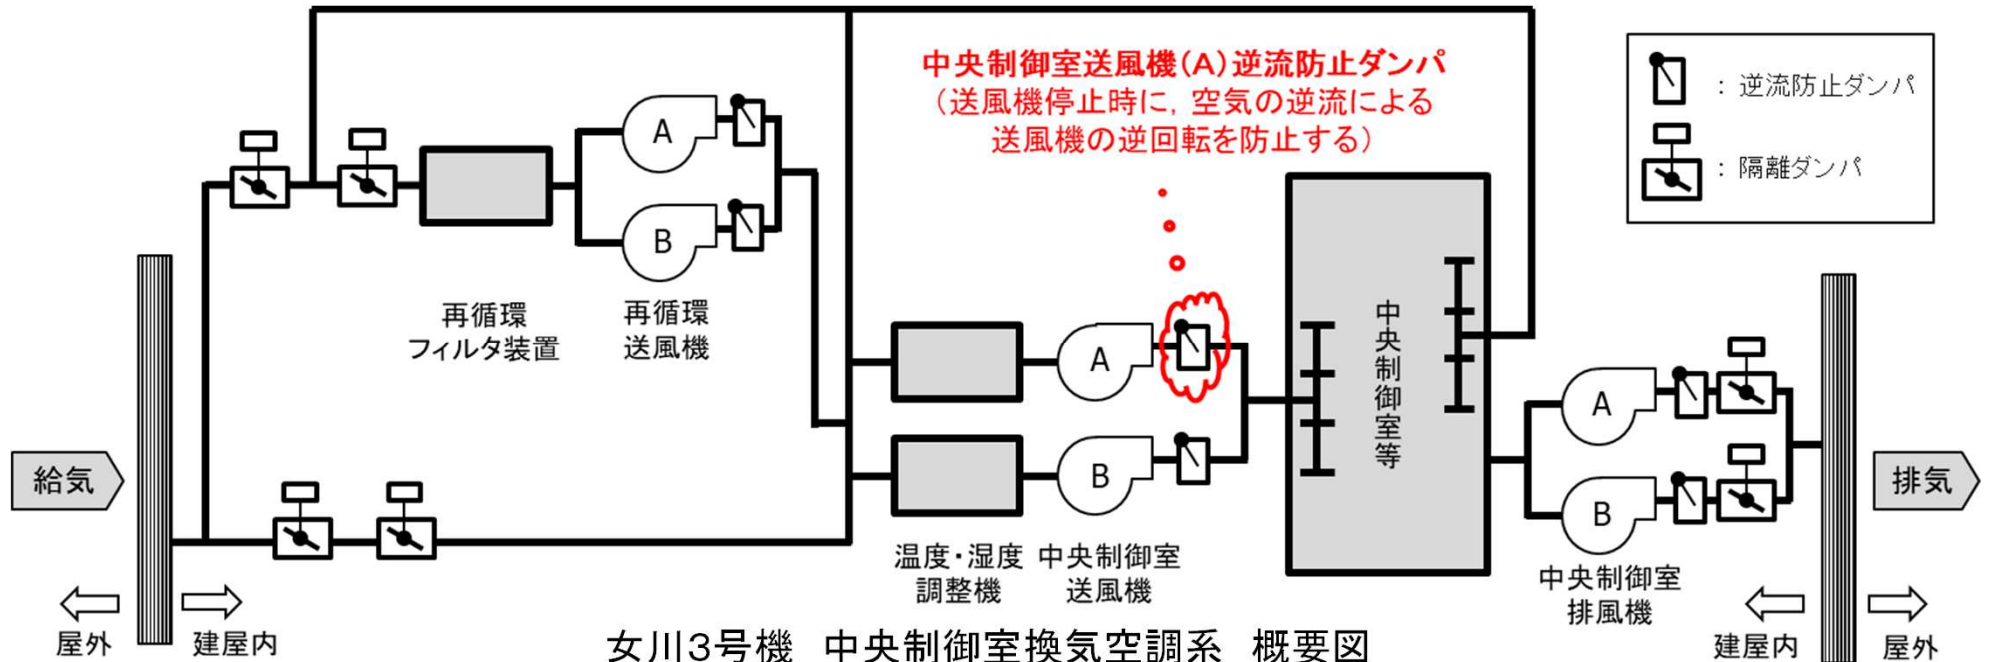
女川3号機 中央制御室換気空調系 概要図

- 2019年9月、予め定めた計画に基づき女川3号機中央制御室送風機をA号機からB号機に切替操作を実施した際、A号機の逆流防止ダンパが僅かに開いたまま閉まらない状態となったため手動で閉止した。その後の点検において、当該ダンパを構成するボルトに摩耗が確認されたため、同10月にボルトの交換を行った。
- これまで当該ダンパの保全方式は、不具合確認後に修復を行う保全方式であったが、当該ダンパは安全上重要なシステムの一部であり、事前に劣化の兆候を監視する上で適切ではなかったと判断し、定期的に点検を行う保全方式に見直すとともに、2号機中央制御室送風機の逆流防止ダンパの点検にも水平展開する方針とし、是正処置完了目標を2021年5月末とした。
- しかしながら、2021年8月の原子力規制検査において、保全方式の具体的な見直しに向けた検討に時間を要し、保全方式の見直しが完了していないことが確認された。
- これを受けて、2021年11月17日に原子力規制委員会から2021年度第2四半期の原子力規制検査報告書が示され、2号機の逆流防止ダンパの保全方式の改善が遅れることで、劣化が進展した場合、逆流防止ダンパの開閉に影響を与える可能性がある事から、検査指摘事項に該当し、重要度評価「緑」、深刻度評価「SLIV（通知なし）」との評価が示された。
- 今後、速やかに保全方式の見直ししていく。

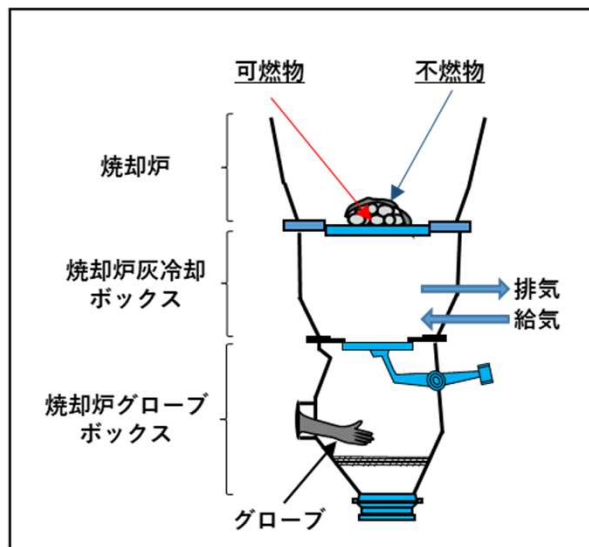
## 1. 焼却炉底部に未燃物が残留

- 焼却炉内の廃棄物に含まれていた不燃物が、一部の可燃物を覆うように焼却炉底部に堆積
- これらは焼却されないまま未燃物として、炉内に残留

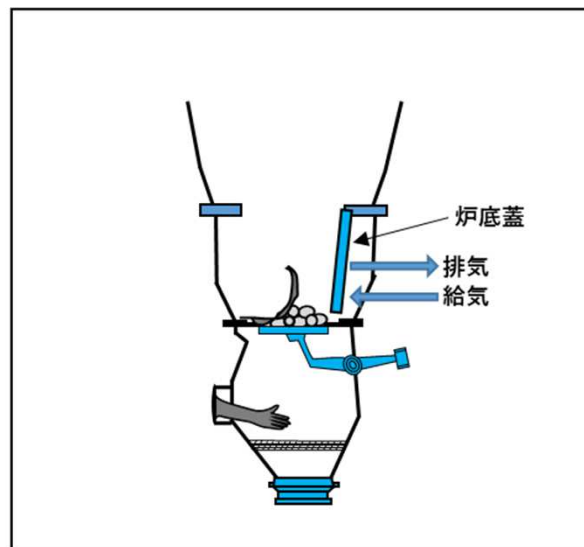
## 2. 未燃物が焼却炉灰冷却ボックスへ移動

- 焼却終了後、焼却灰を冷却するため、炉底蓋を開操作
- これにより、未燃物が焼却炉灰冷却ボックスへ移動

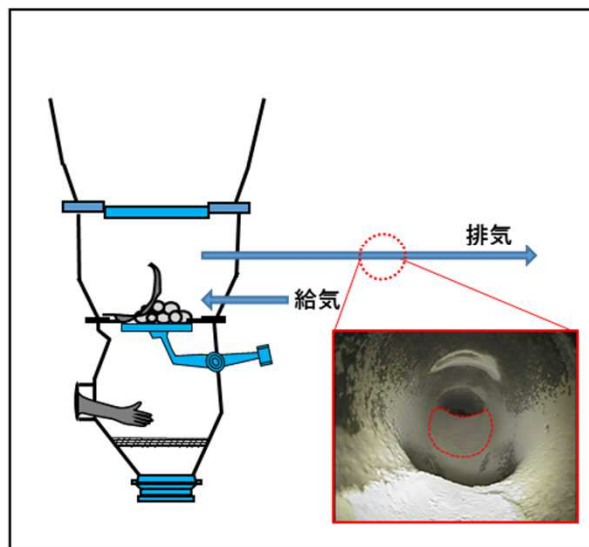
## 3. 焼却灰の堆積による給排気量の低下

ボックス内を冷却するための排気ラインへの焼却灰の堆積による給排気量の低下に伴い、ボックス内の冷却能力が低下していたことで、焼却炉炉底蓋からの放熱によって未燃物が燃焼したことから、グローブボックス内の圧力が上昇し、グローブが破損したものと推定した。

- 焼却炉灰冷却ボックスの排気ラインに焼却灰が堆積していたため、焼却炉灰冷却ボックスの給排気量が低下し、冷却能力が低下

ボックスの排気ラインの定期的な清掃を実施する。なお、当社はこれまでも、雑固体廃棄物の「可燃物」および「不燃物」の分別管理を行ってきたところであるが、社員および作業員に対して本事象を周知することで、引き続き、分別管理の徹底を図っていく。

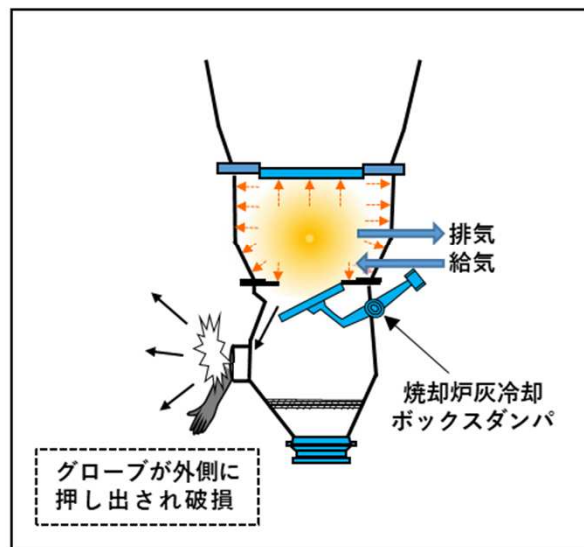
## 4. 焼却炉灰冷却ボックス内での未燃物の燃焼による圧力上昇

- こうした状況下で焼却炉を運転したところ、焼却炉炉底蓋からの放熱により、ボックス内の未燃物が燃焼し、内部の気体体積が膨張しボックス内の圧力が上昇
- この圧力上昇により、焼却炉灰冷却ボックスダンパが開き、ボックスの下部にあるグローブボックスの圧力も上昇したことでグローブが破損し、灰取出室内に焼却灰が漏れ出した
