第159回女川原子力発電所環境調査測定技術会資料

2022年2月4日  
東北電力株式会社

女川原子力発電所の状況について

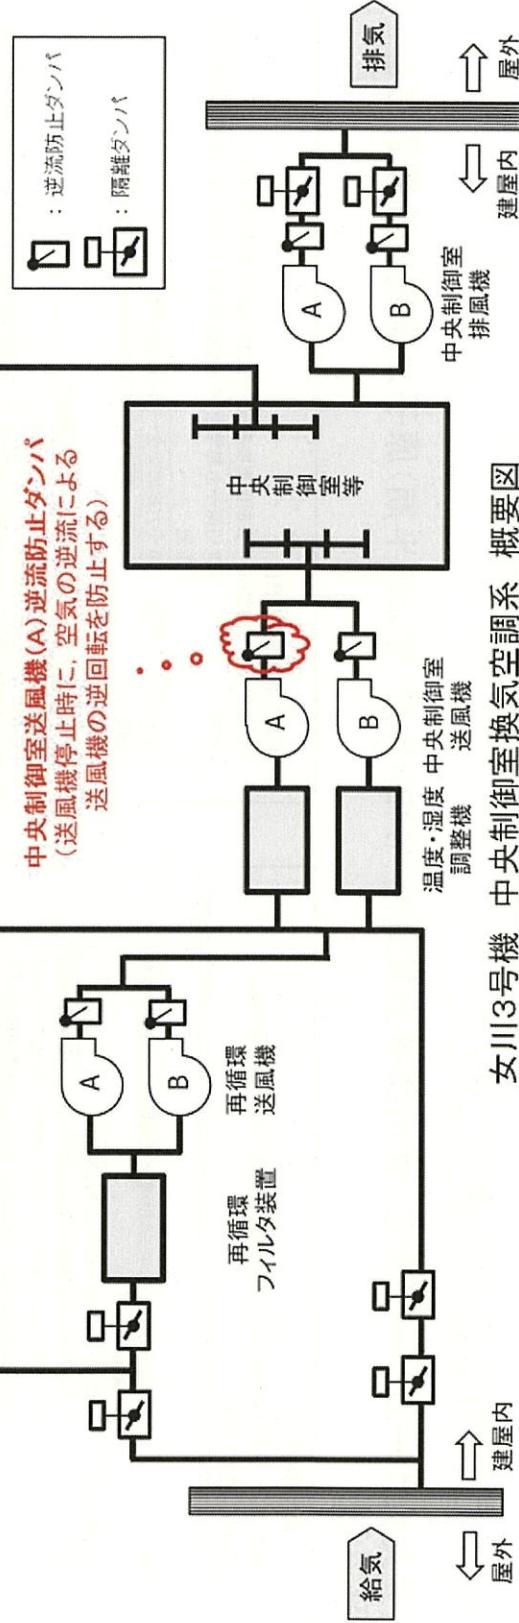
女川3号機 中央制御室換気空調系 概要図

- ▶ 2019年9月、予め定めた計画に基づき女川3号機中央制御室送風機をA号機からB号機に切替操作を実施した際、A号機の逆流防止ダンパが僅かに開いたまま閉まらない状態となつたため手動で閉止した。その後の点検において、当該ダンパを構成するボルトに摩耗が確認されたため、同10月にボルトの交換を行った。
- ▶ これまで当該ダンパの保全方式は、不具合確認後に修復を行う保全方式であったが、当該ダンパは安全上重要な系統の一部であり、事前に劣化の兆候を監視する上で適切ではなかつたと判断し、定期的に点検を行う保全方式に見直すとともに、2号機中央制御室送風機の逆流防止ダンパの点検にも水平展開する方針とし、是正処置完了目標を2021年5月末とした。
- ▶ しかしながら、2021年8月の原子力規制検査において、保全方式の具体的な見直しに向けた検討に時間を要し、保全方式の見直しが完了していないことが確認された。(第158回女川原子力発電所環境調査測定技術会報告済)
- ▶ これを受けて、2021年11月17日に原子力規制委員会から2021年度第2四半期の原子力規制検査報告書が示され、2号機の逆流防止ダンパの保全方式の改善が遅れることで、劣化が進展した場合、逆流防止ダンパの開閉に影響を与える可能性がある事から、検査指摘事項に該当し、検査評価「緑」、深刻度評価「SLIV(通知なし)」との評価が示された。
- ▶ 2021年11月30日、不具合が確認された当該ダンパおよび当該ダンパの類似機器として抽出された女川2号機および3号機の換気空調系機器計147台について、不具合確認後に修復を行った後、中央制御室等に点検を行った結果、是正処置が完了した。
