2022年2月18日  
東北電力株式会社

### 女川原子力発電所の状況について

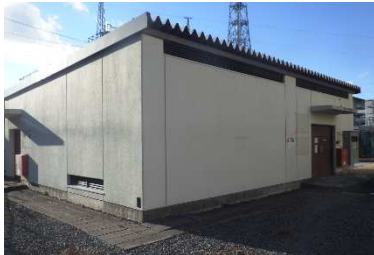
<p style="text-align: center;">タービン発電機用ガスポンベ建屋 (解体前)</p> <ul style="list-style-type: none"> <li>・ 放射性物質による汚染のない区域に設置されている設備の解体範囲を検討中</li> </ul>
放射性廃棄物の処理処分	・ 汚染状況の調査や設備の点検等に伴って発生した雑固体廃棄物等の放射性廃棄物を、圧縮減容等により処理し、固体廃棄物貯蔵所に保管中
その他	特になし

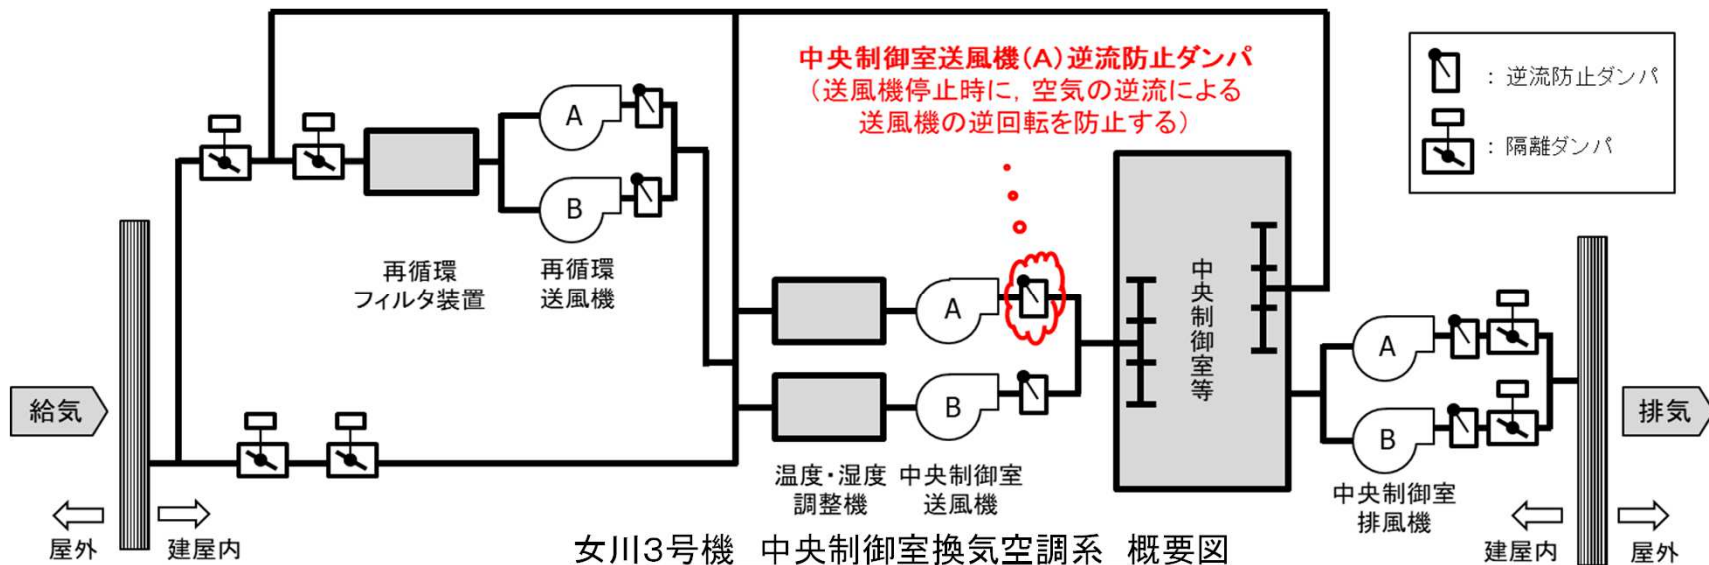
女川3号機 中央制御室換気空調系 概要図

- 2019年9月、予め定めた計画に基づき女川3号機中央制御室送風機をA号機からB号機に切替操作を実施した際、A号機の逆流防止ダンパが僅かに開いたまま閉まらない状態となったため手動で閉止した。その後の点検において、当該ダンパを構成するボルトに摩耗が確認されたため、同10月にボルトの交換を行った。
- これまで当該ダンパの保全方式は、不具合確認後に修復を行う保全方式であったが、当該ダンパは安全上重要なシステムの一部であり、事前に劣化の兆候を監視する上で適切ではなかったと判断し、定期的に点検を行う保全方式に見直すとともに、2号機中央制御室送風機の逆流防止ダンパの点検にも水平展開する方針とし、是正処置完了目標を2021年5月末とした。
- しかしながら、2021年8月の原子力規制検査において、保全方式の具体的な見直しに向けた検討に時間を要し、保全方式の見直しが完了していないことが確認された。
- これを受けて、2021年11月17日に原子力規制委員会から2021年度第2四半期の原子力規制検査報告書が示され、2号機の逆流防止ダンパの保全方式の改善が遅れることで、劣化が進展した場合、逆流防止ダンパの開閉に影響を与える可能性があることから、検査指摘事項に該当し、重要度評価「緑」、深刻度評価「SLIV（通知なし）」との評価が示された。  
(第158回女川原子力発電所環境保全監視協議会報告済)
- 2021年11月30日、不具合が確認された当該ダンパおよび当該ダンパの類似機器として抽出された女川2号機および3号機の換気空調系機器計147台について、不具合確認後に修復を行う保全方式から定期的に点検を行う保全方式に変更し、是正処置が完了した。
