令和4年3月16日福島県沖を震源とする 地震時の2, 3号機の放水口モニターの停止 事象について

令和4年6月7日
東北電力株式会社

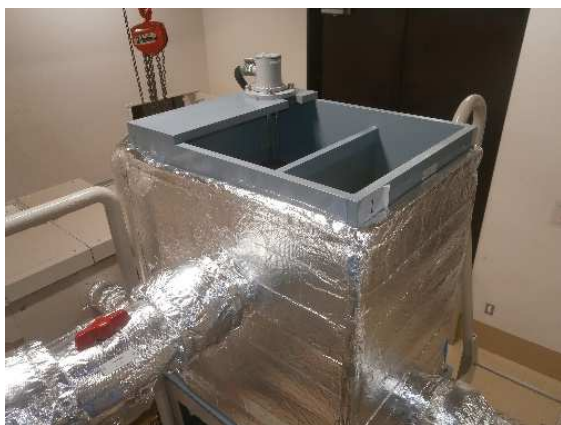
混合槽(2号機)

- 混合槽の水位が一時的に変動したことにより、「水位高」または「水位低」信号を発信，水中ポンプが停止し，放水口モニターによる測定と当該データの伝送が停止した。（2022年3月16日地震時と同様の事象）

- 地震による混合槽水位の一時的な変動による水中ポンプの停止を極力回避させるため，「水位高」または「水位低」信号が3分間継続した場合に水中ポンプが停止するよう停止信号遅延タイマー（以下，「タイマー」という）を設置した。

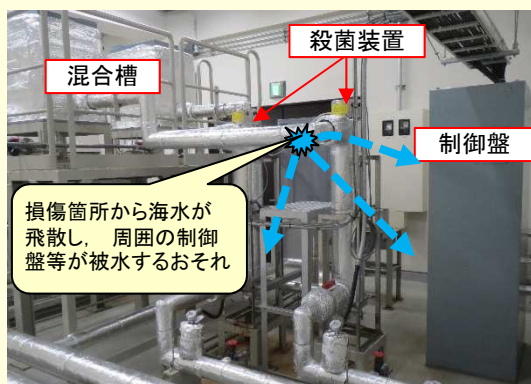
混合槽の配管損傷時の影響(イメージ)

- タイマーの設置により、何らかの要因で混合槽の水位が上昇した場合に、混合槽上部からの溢水が懸念されたが、周囲には被水によって測定や伝送に影響する機器は配置していないため、当初評価では問題はないものと考えていた。
- その後の影響評価において、地震等により混合槽入口側の配管に亀裂等が生じた場合、制御盤等が被水して故障する可能性が考えられた。(左下写真)
- このため、地震による放水口モニターの停止リスクを低減しつつ、制御盤等の被水も極力抑制できるよう、タイマーの設定時間を3分から1秒に変更した。(下図) (2022.3実施)

地震等により混合槽入口側の配管に亀裂等が生じた場合、水中ポンプの運転が継続することで当該箇所から海水が飛散し、制御盤等が被水して故障する可能性が考えられた

地震等により混合槽入口側の配管に亀裂等が生じ、海水が飛散する場合に備え、新たに制御盤等への被水を物理的に防ぐための措置を実施する

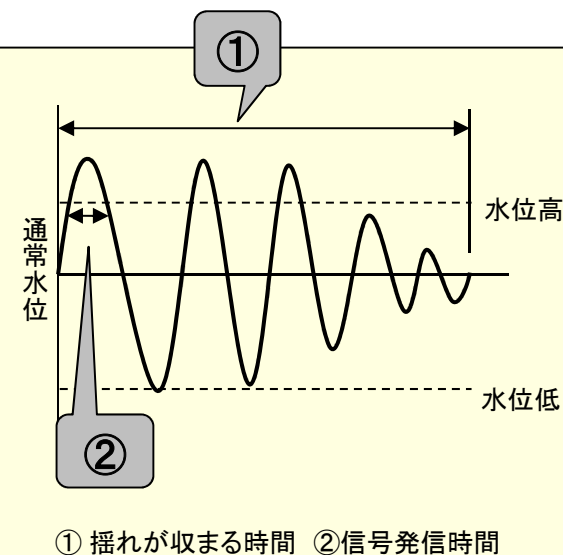
タイマーの設定時間を3分(地震による水面の揺れが収まる時間(右図①))から、混合槽の形状に基づく評価を行い、1秒(地震により繰り返し検知される「水位高」※1回あたりの信号発信時間(右図②)の2倍)に変更

※「水位高」(通常水位+10cm)の方が「水位低」(通常水位-30cm)より検知しやすい

上記の対策を講じていたにもかかわらず、2022年3月16日の地震では、2, 3号機放水口モニターが欠測

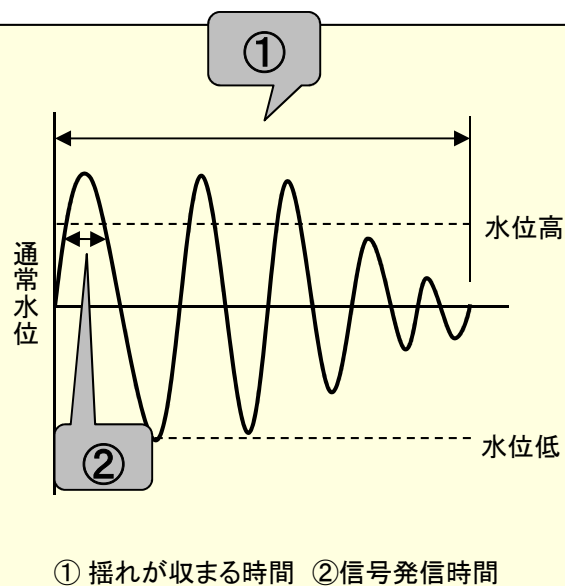
※「水位高」(通常水位+10cm)の方が「水位低」(通常水位-30cm)より検知しやすい

タイマーの設定時間を1秒(地震により繰り返し検知される「水位高」※1回あたりの信号発信時間(右図②)の2倍)から、3分(地震による水面の揺れが収まる時間(右図①))へ戻す

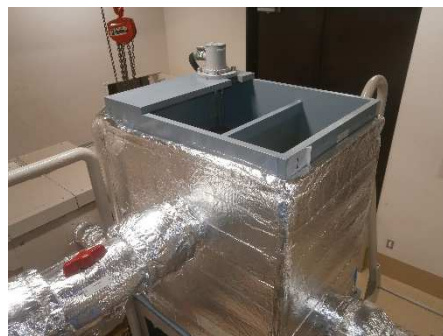
放水口モニター混合槽(2号機)

- 2月13日(土)の地震により、放水口モニター混合槽※1の水位が一時的に変動したことにより、「水位高」または「水位低」信号を発信、海水サンプリング用の水中ポンプが停止し、放水口モニター※2による測定と当該データの伝送が停止した。混合槽からの溢水・漏えいはなかった。
- 設備に異常がないことを確認後、水中ポンプを起動し、2月14日(日)4時00分のデータから伝送を再開。
- データの欠測期間において、放水口からの液体廃棄物および放射性物質の放出はなかった。

- 地震による混合槽水位の一時的な変動による水中ポンプの停止を極力回避させるため、「水位高」または「水位低」信号が3分間継続した場合に水中ポンプが停止するような制御回路に改造した。
- この対策により、何らかの要因で、混合槽水位が実際に一時的に上昇あるいは低下した場合には、特に水位上昇時における混合槽上部からの溢水が懸念されるが、周囲には被水によって測定や伝送に影響する機器は配置しておらず、建屋内は海水を排水できる構造となっているため問題はない。
