2022年6月7日
東北電力株式会社

女川原子力発電所の状況について

2021年2月13日福島県沖を震源とする地震、3月20日ならびに5月1日宮城県沖を震源とする
地震後に確認された設備被害等への対応状況（最終報）

2022年3月16日 福島県沖を震源とする地震後に確認された所見一覧および対応状況(2022年5月31日現在)

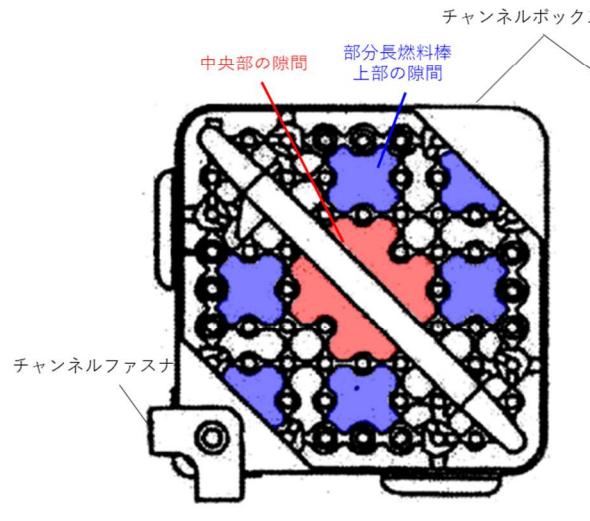
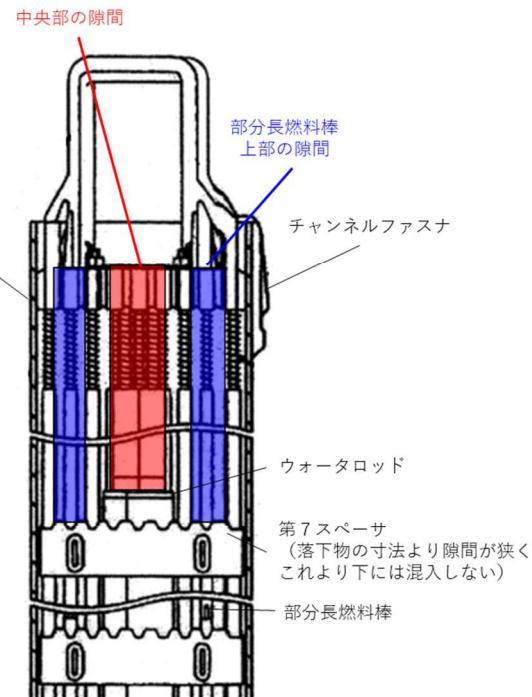
【燃料集合体への影響確認イメージ】

号機	場所	件名	事象の概要	写真	対応状況
〃	〃	〃	<p>【燃料集合体への影響確認】（下図参照）</p> <ul style="list-style-type: none"> ・落下物の寸法と、燃料集合体の隙間寸法の比較結果および水中カメラ調査結果より、未回収の落下物は燃料集合体内部に混入していないことから、燃料集合体への影響はないことを確認した。 <p>【主要設備への影響確認】</p> <ul style="list-style-type: none"> ・当該フロア上に設置されている主要設備に外傷は確認されておらず、特に「天井クレーン」や「燃料交換機」については、地震後に実施した健全性確認や定期点検、実際の機器使用時においても、設備の動作や機能・性能に異常は確認されていないことから、主要設備への影響はないことを確認した。 ・なお、今後の燃料集合体および主要設備の点検等においては、落下物にも着目した確認を継続的に実施していく。 	—	〃

:一部の落下物が混入する範囲
(水中カメラによる確認済)

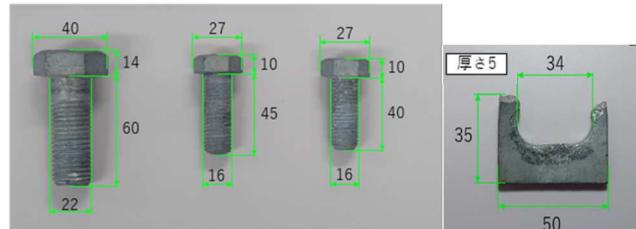
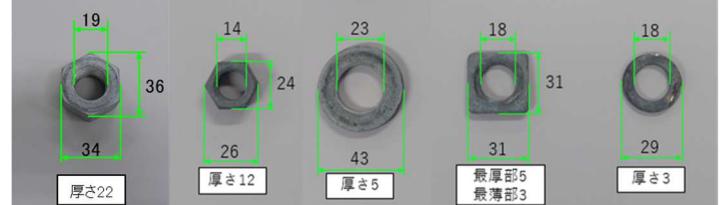
【点検用足場からの落下物の寸法】

【ボルト①】 【ボルト②】 【ボルト③】 【構成部材】

【ナット①】 【ナット②】 【ワッシャ①】 【ワッシャ②】 【ワッシャ③】

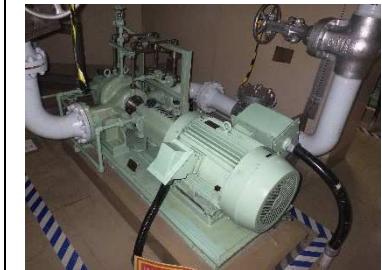
対応中
2	1号機	原子炉建屋	使用済燃料プールの冷却系ポンプの停止	<ul style="list-style-type: none"> ・地震に伴い、使用済燃料プールの冷却系ポンプが停止した。 ・原因は、地震による振動で設備保護のためにポンプを自動停止させる保護スイッチが動作したことによるものと推定している。 ・設備に異常がないことを確認後、3月17日0時29分に当該ポンプを再起動し、復旧した。 ・なお、当該ポンプ停止期間中における使用済燃料プールの冷却に影響はなかった。

3月17日 対応済

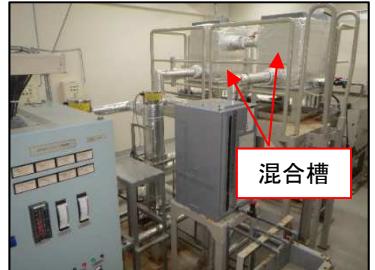
混合槽の外観	3月17日 対応済

当該電源盤	3月17日 対応済
4	2, 3号機	屋外	放水口モニターの停止	<ul style="list-style-type: none"> 地震に伴い、海水サンプリング用の取水ポンプが停止し、データが欠測した。 原因は、地震の揺れにより放水口モニター混合槽※¹内の水が揺動したことで、一時的に、設備保護のためにポンプを自動停止させる水位レベルとなったことによるものと推定している。 設備に異常がないことを確認後、当該ポンプを再起動し、2号機は3月17日5時20分、3号機は同日16時50分※²のデータから伝送を再開した。 なお、データが欠測した時間帯に、放水口から液体廃棄物は放出しておらず、他の計測機器により、放射性物質は放出されていないことも確認している。 <p>※1 海水に混入している汚泥等を沈殿させるとともに、検出器のある検出槽への海水供給を一定にするための設備。</p> <p>※2 検出器を格納する検出槽の遮へい蓋が開き、閉めて固定できない状態だったため、復旧まで時間を要したもの。</p>

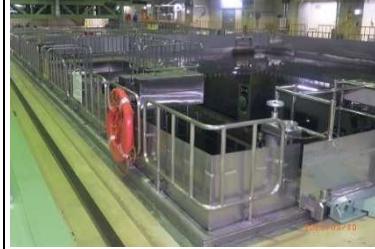
No.	号機	場所	件名	事象の概要	写真	対応状況
5	3号機	原子炉建屋	使用済燃料プールのスロッシング	<ul style="list-style-type: none"> 地震に伴い、使用済燃料プールのスロッシング※により、プール周辺の床面に水が飛散（約0.3リットル）した。 なお、飛散したプール水の放射能濃度を測定し、検出限界値未満であることを確認した上で、拭き取り処理済である。 <p>※地震の影響で水面が波打つ現象</p>

使用済燃料プール	3月17日 対応済
6	3号機	原子炉建屋	使用済燃料プールへの塗膜片落下	<ul style="list-style-type: none"> 地震発生後、使用済燃料プール内に塗膜片の落下を確認した。 塗膜片は少量で非常に脆く、燃料の健全性に影響はないことを確認している。

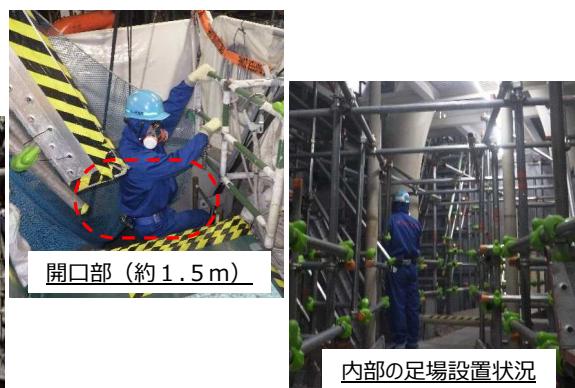
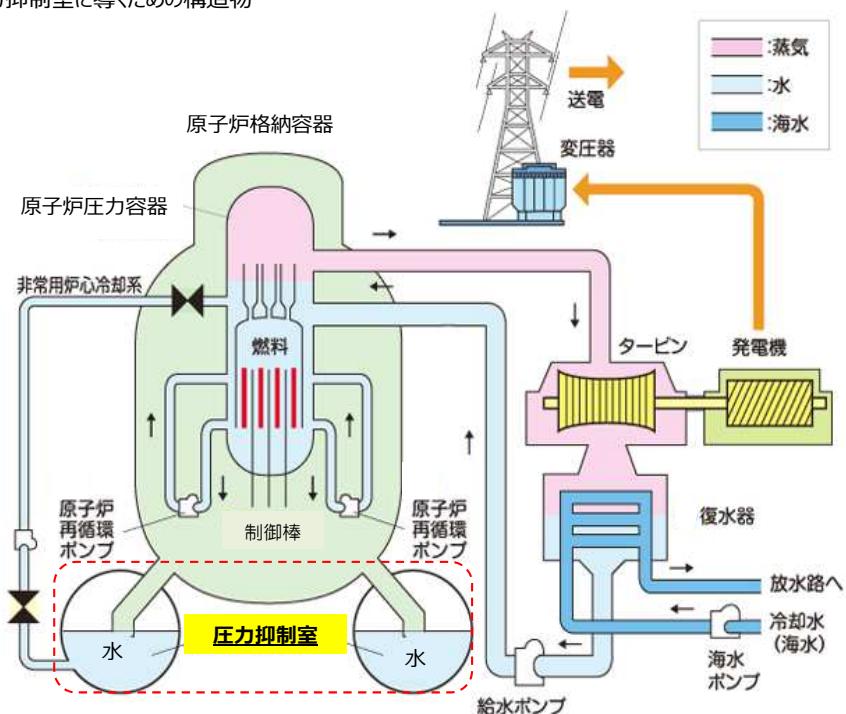
圧力抑制室開口部と内部の足場設置状況

- 当該工事は、基準地震動に対する耐震性を確保する観点などから、圧力抑制室本体や内部の構造物（ベントヘッダ、ダウンカマなど）に対して、新たに補強部材を追加することで耐震性の向上を図るもの。
- 圧力抑制室内部の構造物に対する耐震補強工事の実施にあたっては、これまでに経験のない工事となることから、実機模型を作成し、工事工法・工程を検討してきたところ。
- その結果、直径約1.5mの開口部（2箇所のみ）からの内部へのアクセスや、構造物が入り組む内部（直径約10m）での足場の設置が必要となり、狭隘な場所で複数の工事を並行して実施していくことから、当該工事の完了時期について、2023年11月と評価。
- なお、放射線管理区域内における溶接作業等が中心となることから、労働環境に十分配慮しながら、安全確保を大前提とした工事計画としている。
