女川原子力発電所1号機 放水口モニター計数率の上昇事象について

2021年 8月27日

東北電力株式会社

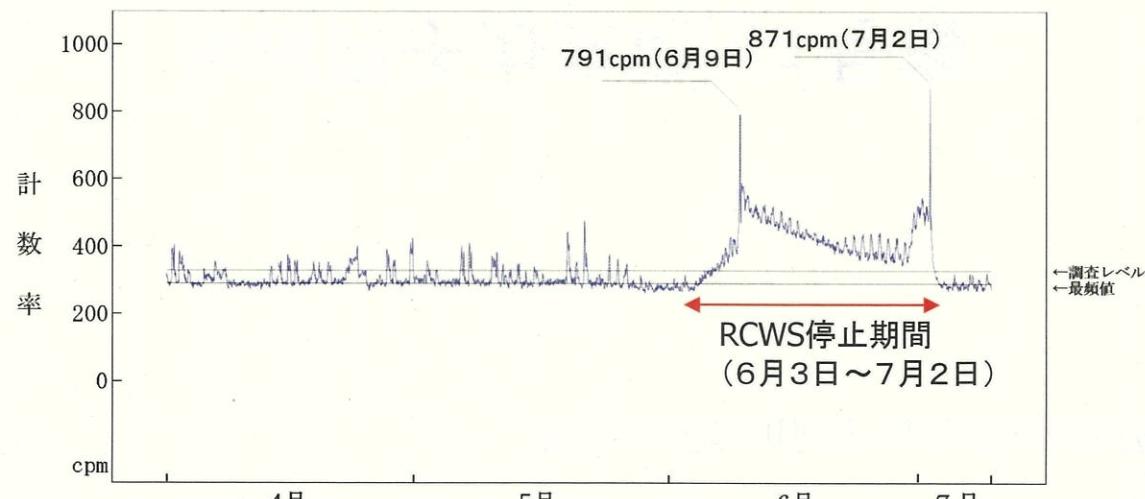
- ▶ 令和3年6月3日から7月2までの期間、設備点検により1号機原子炉補機冷却海水系※（以下、「RCWS」という。）が停止し、放水路内の流れがない状態となった。
※：原子炉建屋内のポンプ・モーター等の冷却や液体放射性廃棄物の濃縮器等の冷却を行う原子炉補機冷却系の冷却水を海水により冷却している系統
- ▶ 当該期間において1号機放水口モニターの計数率が①通常値よりも高い値となる事象と②一時的に大きく上昇する事象（6月9日、7月2日）が確認された。
- ▶ なお、計数率の上昇が確認された期間中は、発電所からの放射性液体廃棄物の放出は行われていない。

RCWS停止期間中の1号機放水口モニターのトレンドグラフ

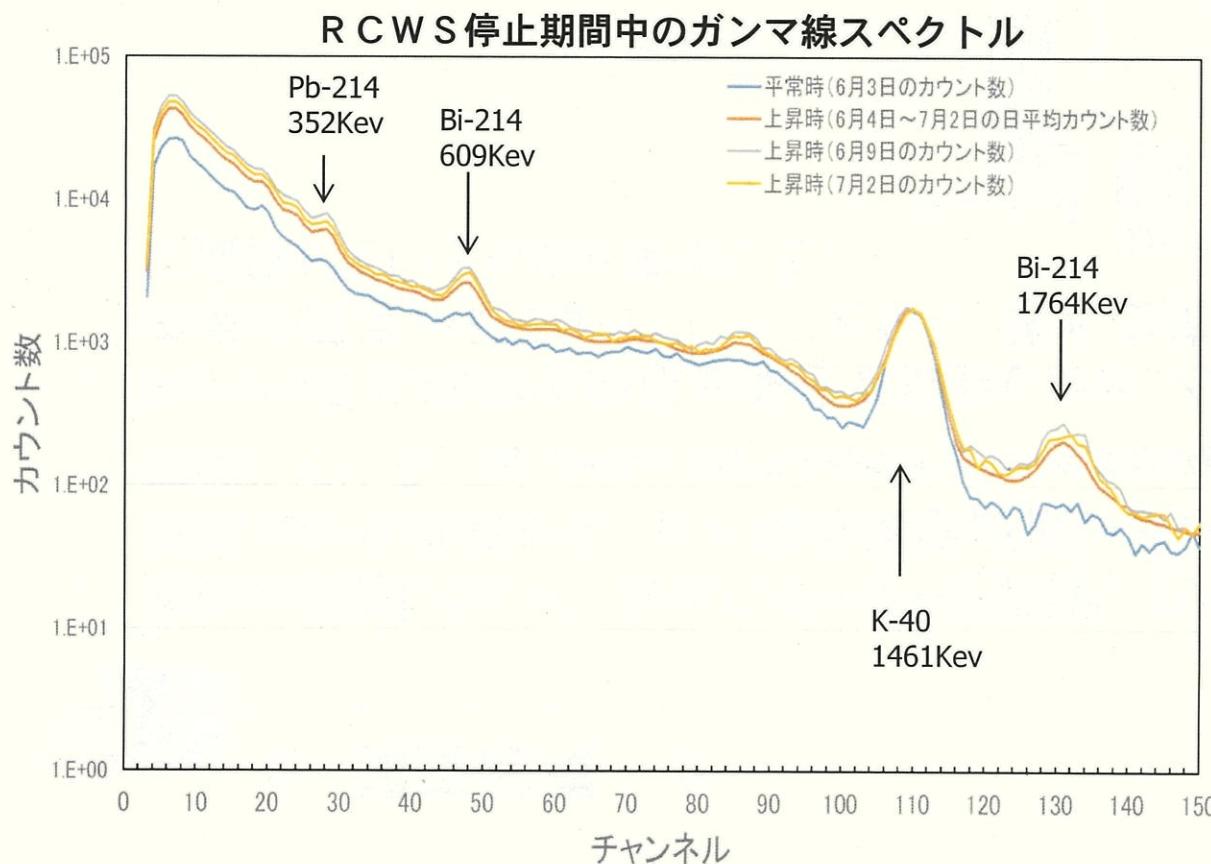
- ▶ 計数率が継続して高い値を示した R C W S 停止期間中のガンマ線スペクトルを確認したところ、天然放射性物質のピークが確認されており、人工放射性物質のピークは確認されていない。また、6月9日および7月2日に放水路内より採取した海水の核種分析結果（ゲルマニウム半導体検出器）においても、人工放射性物質は検出されていない。

ゲルマニウム半導体検出器による
核種分析結果

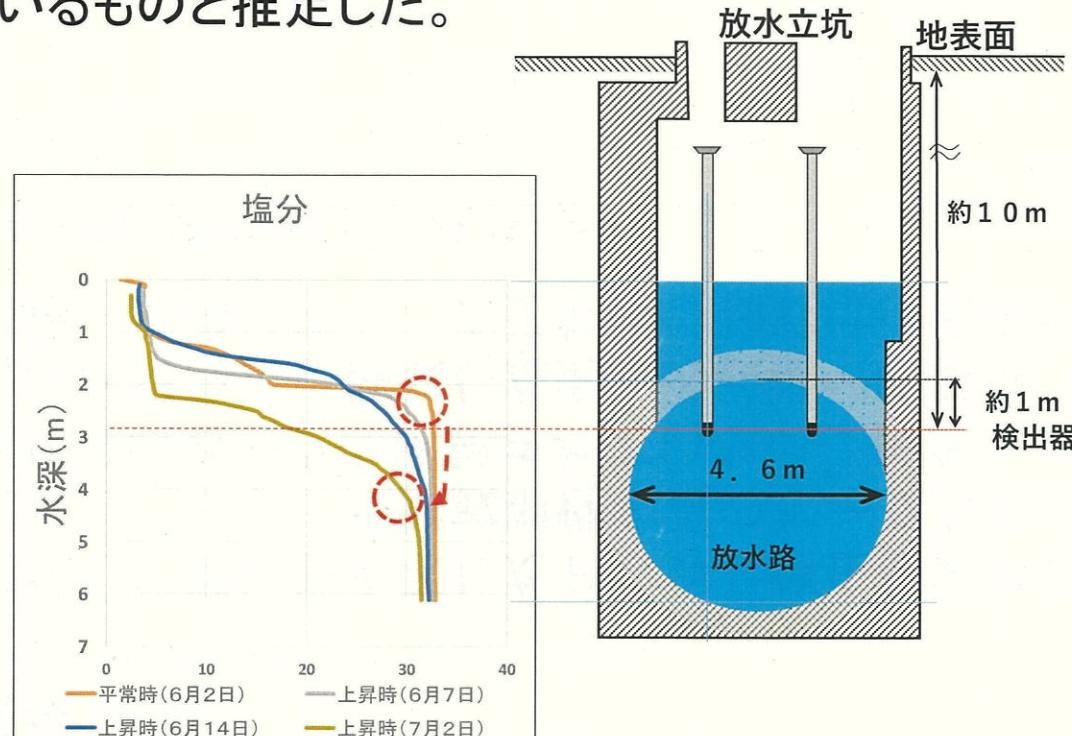
- 過去の調査において、放水口モニターを設置している放水立坑内は、上層部に天然放射性物質を多く含み塩分濃度が低い淡水層が形成されていることを確認している。(第134回女川原子力発電所環境保全監視協議会報告済み)
- RCWS停止期間中の塩分濃度を調査したところ、平常時と比較して下層部の塩分濃度が低くなっていたことから、放水立坑上層部の淡水層が海水層に拡散しているものと推定した。

⇒平常時に比べ、RCWS停止期間中は最大で水深4m付近まで淡水が拡散していた。

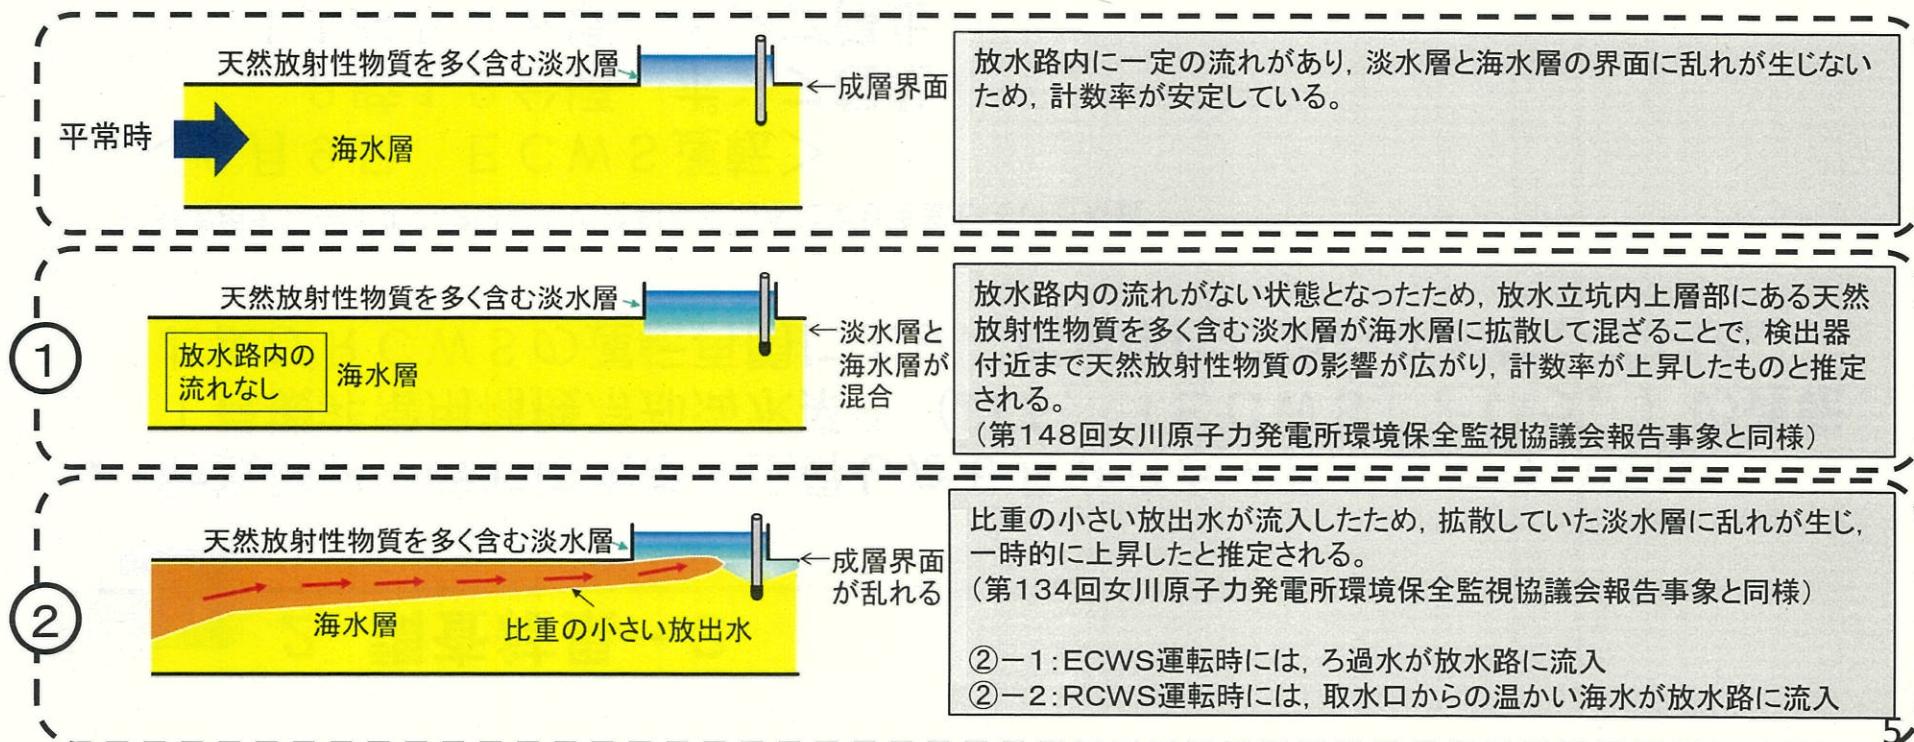
① 通常値よりも高い値となる事象

RCWS停止により放水路内の流れがない状態となつたため、放水立坑内上層部にある天然放射性物質を多く含む淡水層が下層部の海水層に拡散して混ざることで、検出器付近まで天然放射性物質の影響が広がり、計数率が上昇した。
(第148回女川原子力発電所環境保全監視協議会報告事象と同様)

② 一時的に大きく上昇する事象 (6月9日および7月2日)

ポンプの運転に伴い、ろ過水や温かい海水等の比重の小さい放出水が流入したため、天然放射性物質を多く含む淡水層と海水層の界面に乱れが生じ、一時的に計数率が上昇した。
