2021年8月27日
東北電力株式会社

女川原子力発電所の状況について

女川3号機プラント停止期間中ににおける タービン建屋プローアウトパネルの地震による開放抑止策について

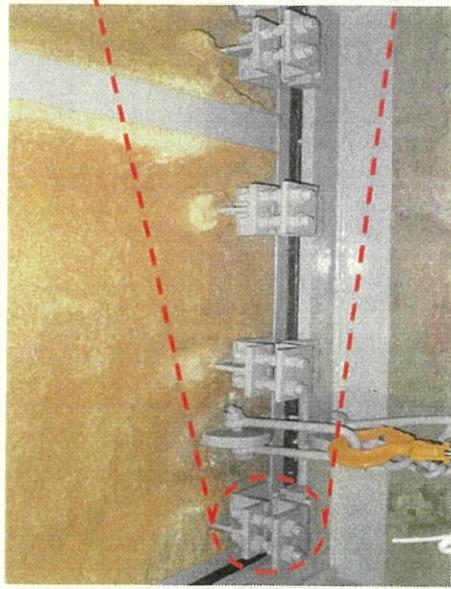
パネル下部の止め板 全体写真
(仕様変更前)

- 2/13地震で開放放した3号機タービン建屋のプローアウトパネル（BOP）は、4/9に閉止作業が完了している。
- 5/1地震においては、閉止作業に用いたチーンで固縛していた効果もあり、BOPは開放していないが、今後もこれらの地震と同規模以上の地震により開放することが予想される。
- 3号機が再稼働するまでは、BOPの開放機能（蒸気漏えいに伴う建屋破損防止）は必要ないといから、長期停止期間中ににおける地震起因によるBOP開放抑止策として、パネル下部の止め板の仕様変更を実施（7月末に工事完了）
- 本対応により、BOPを開放する強度は、従来の4倍以上増となる。

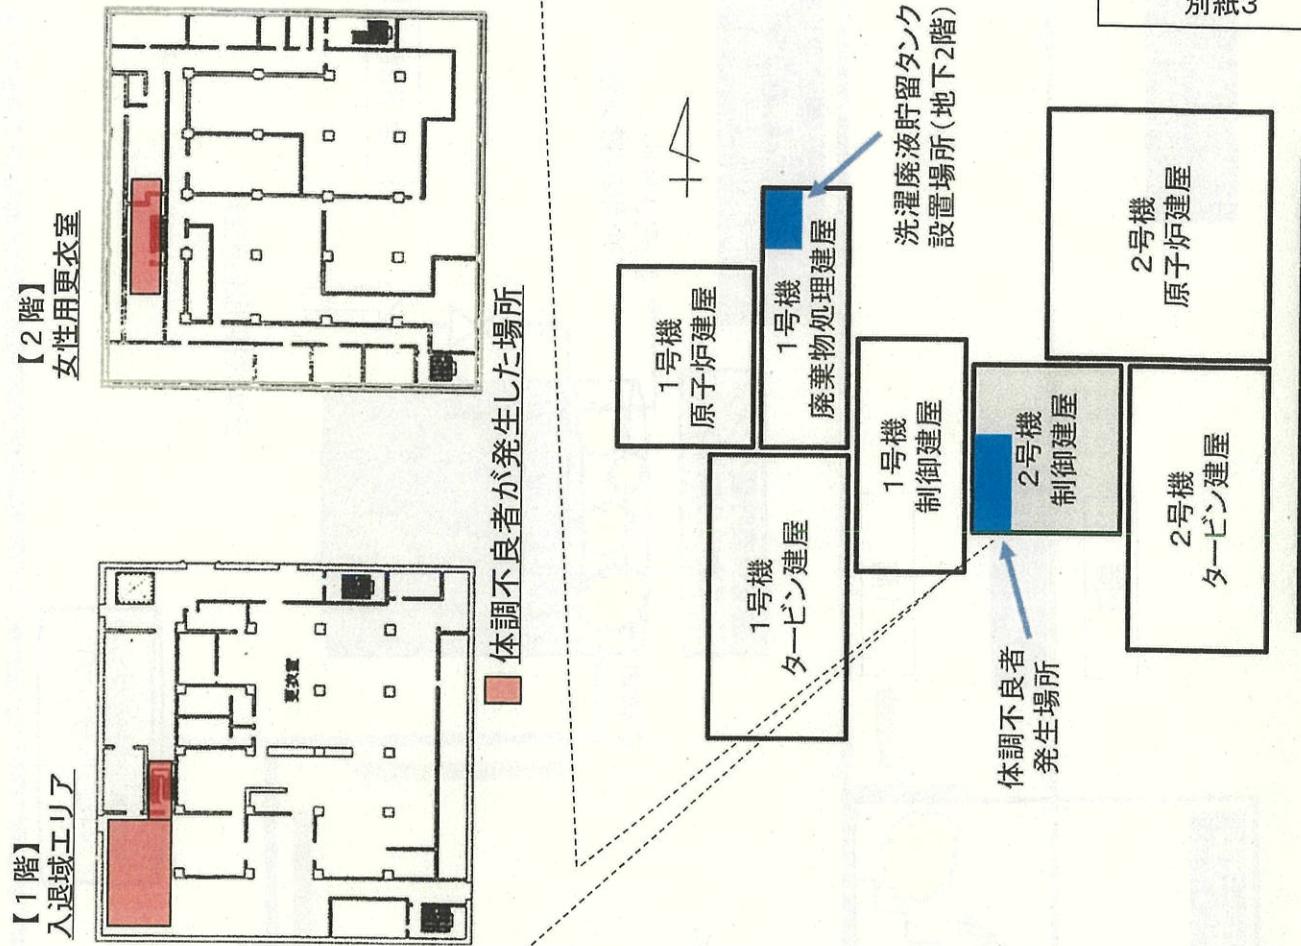
図1 建屋配置の平面図

<概要(図1参照)>
・2号機制御建屋の入退域エリア(1階)および女性用更衣室(2階)において、硫化水素を吸い込んだことにより、体調不良者が7名(協力企業従業員)発生。

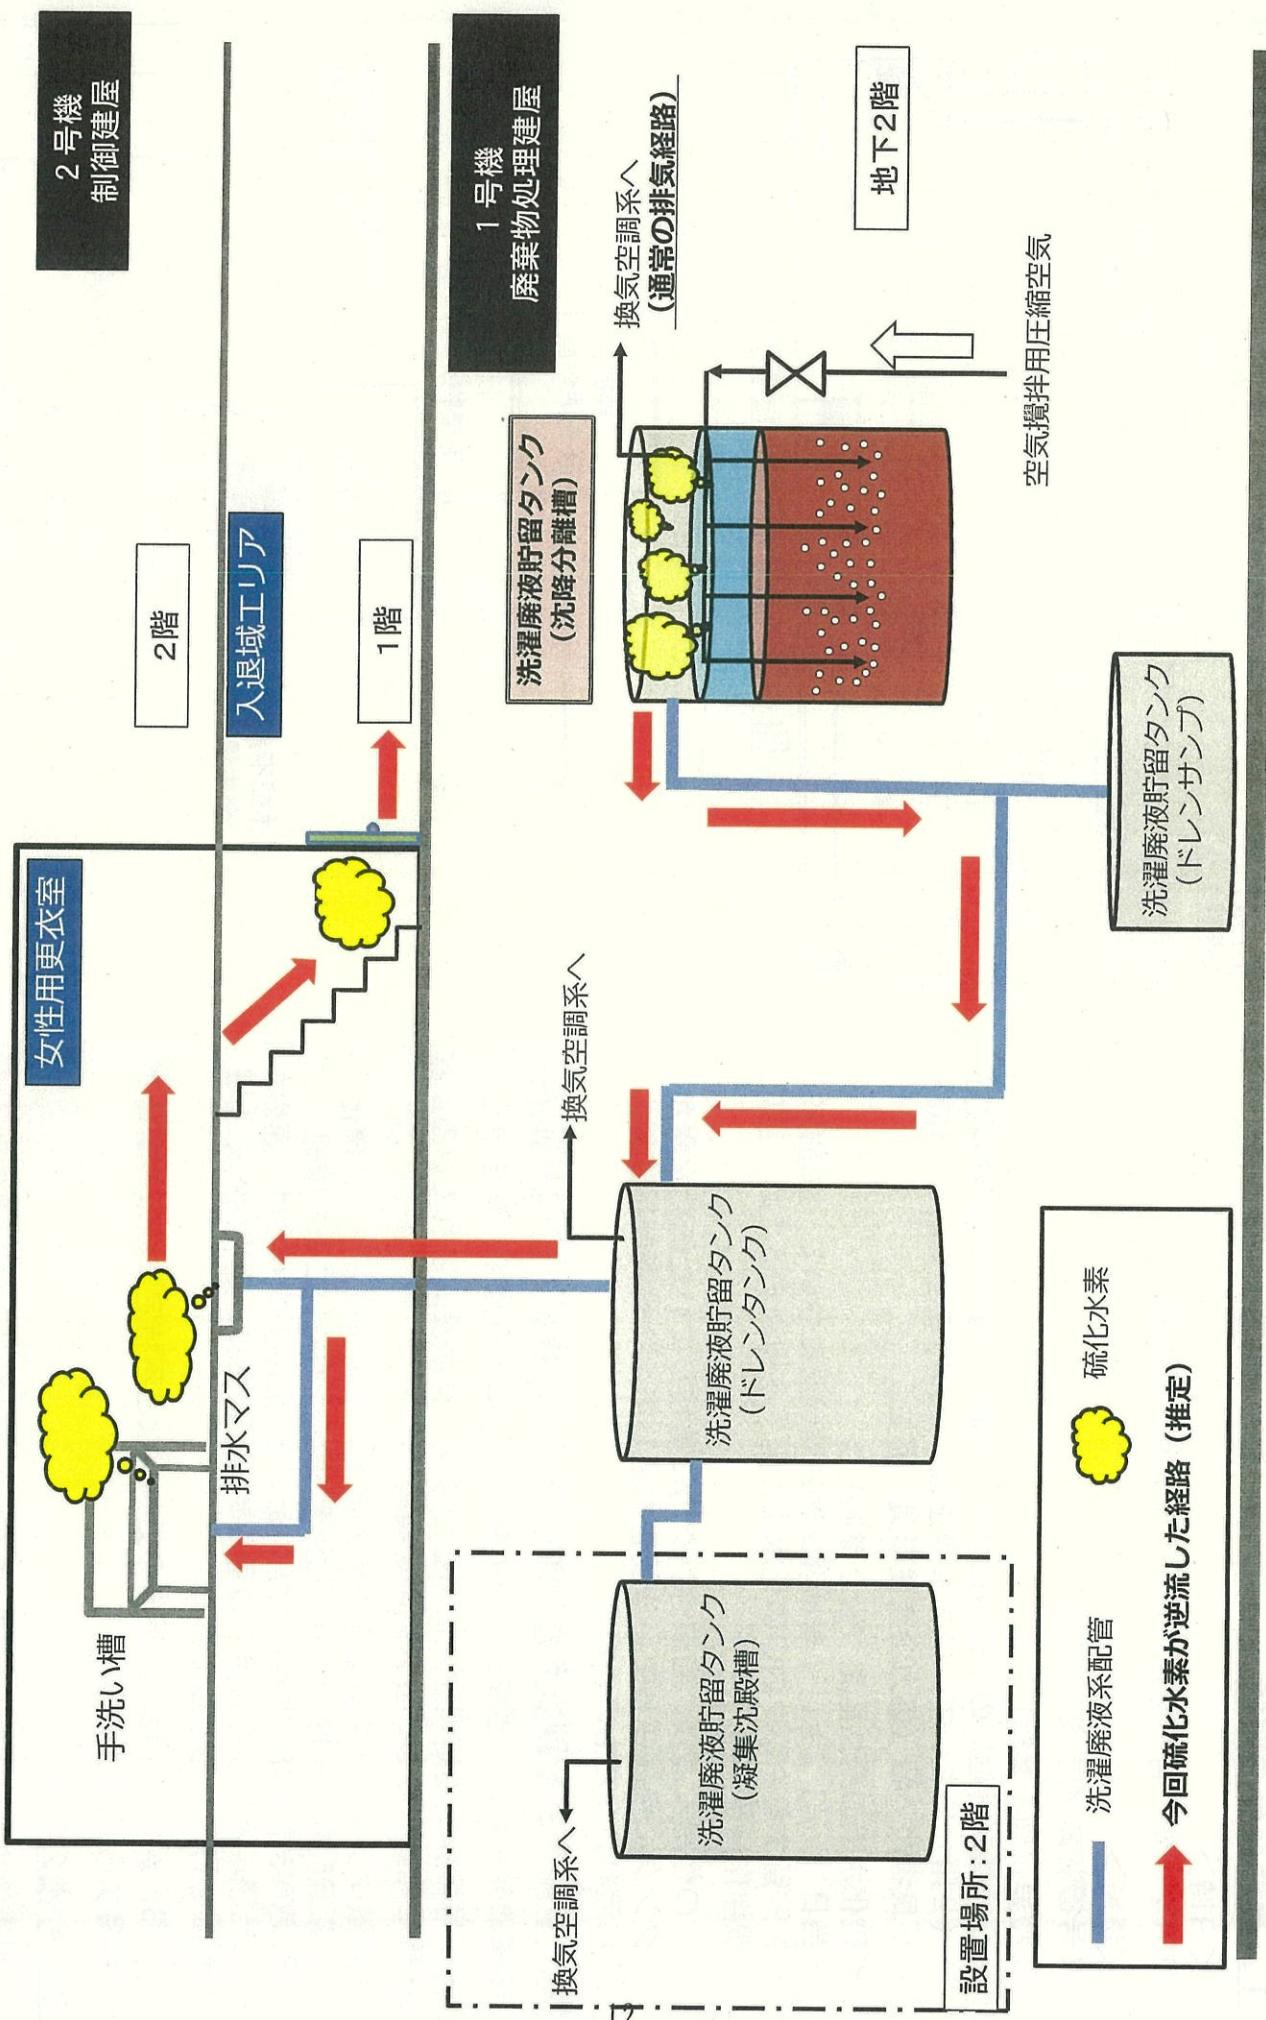
図2 硫化水素発生経路（推定）イメージ図

・当日(7/12), 1号機廃棄物処理建屋において、洗濯廢液を貯留するタンク内の硫化水素の発生を抑制するため、空気攪拌作業を実施。

・この作業により、当該タンク内に蓄積していた硫化水素がタンクに接続されている配管を通して、2号機制御建屋内に流れ込んだものと推定。

- ・事象発生以降、当該タンクの空気注入による攪拌作業を中止。
- ・1号機廃棄物処理建屋にある当該タンクが設置されている部屋等を施錠し、立入制限を実施。
- ・当該タンク周辺や体調不良者が発生した場所において、硫化水素濃度を毎日測定し、硫化水素が検出されないことを確認。測定の結果、硫化水素濃度が1 ppm以上検出された場合は、速やかに当該場所から作業員を退避させるとともに、建屋内への入域制限を行うこととしている。
- ・なお、測定結果は、建屋内の更衣室など不特定多数の作業員が利用する場所に掲示。

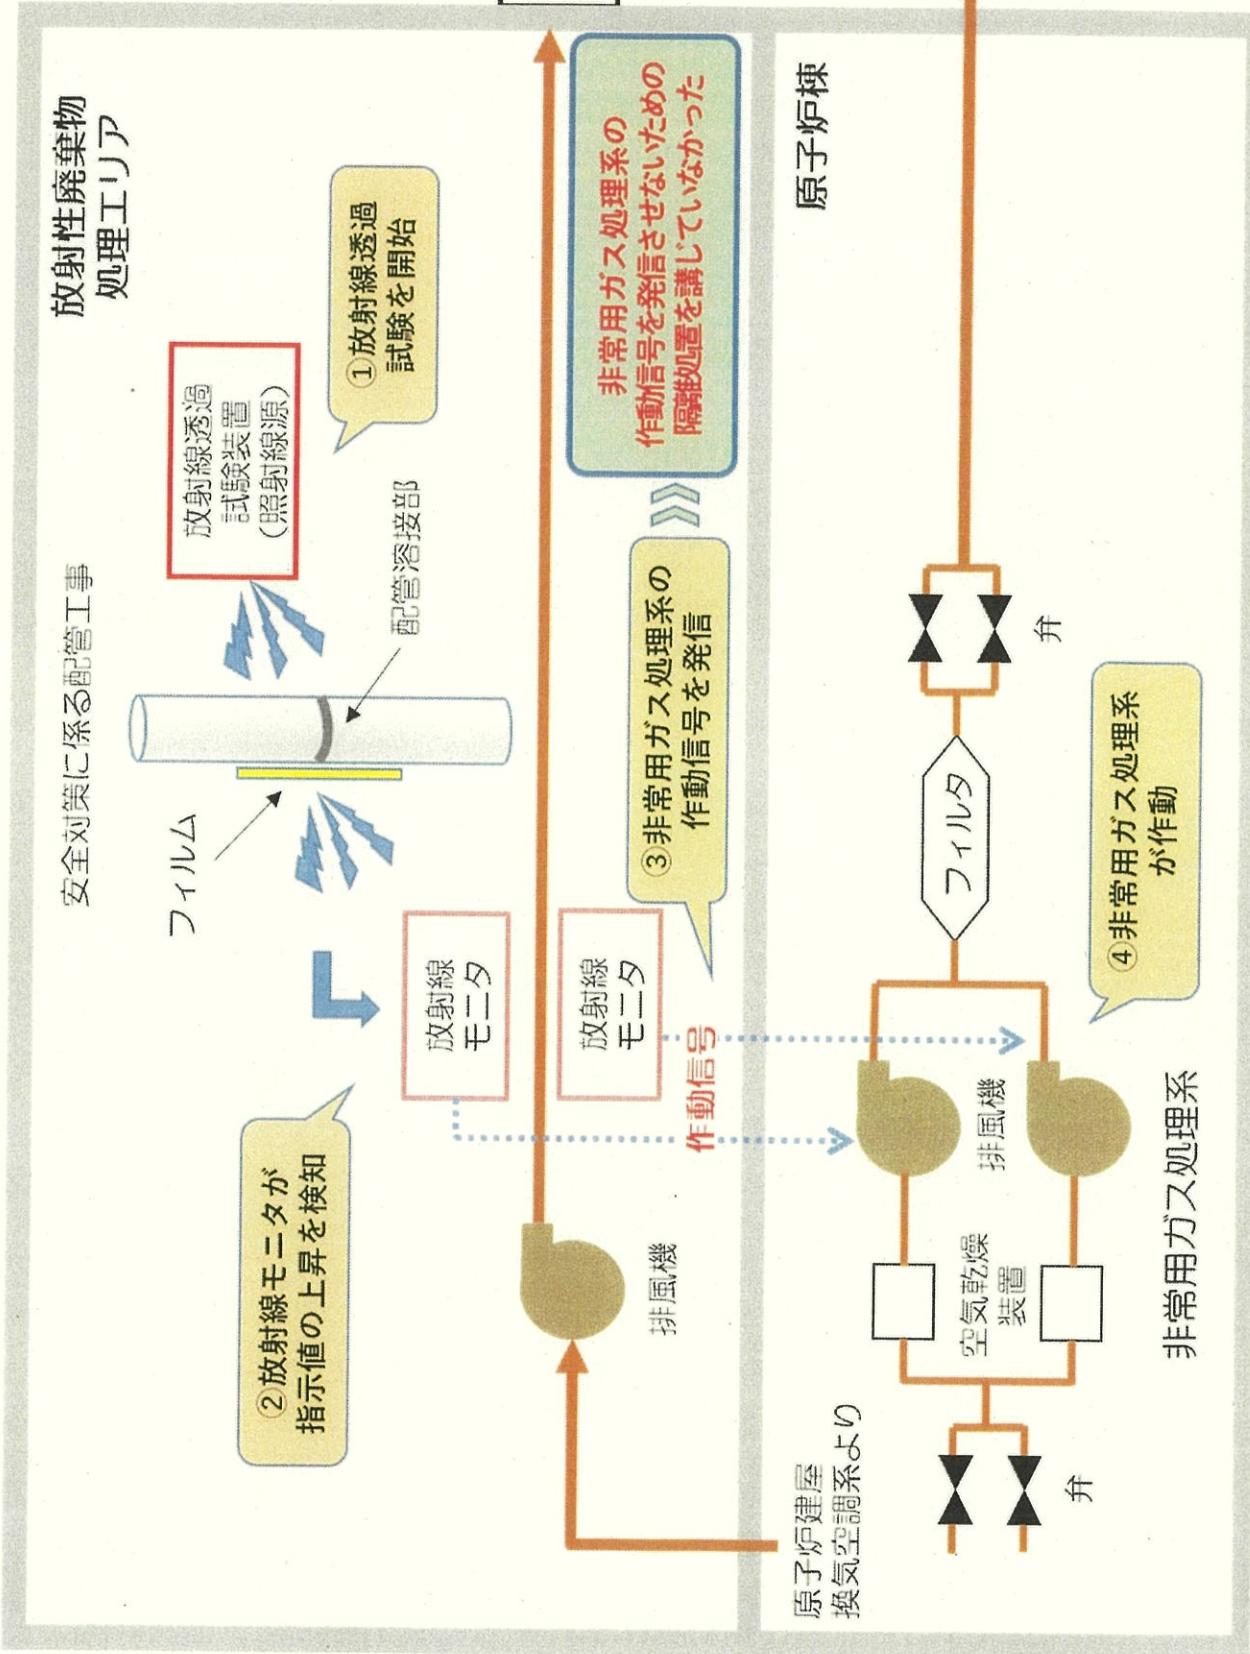
女川原子力発電所2号機における非常用ガス処理系の計画外の作動について

- 2021年7月16日、2号機の安全対策工事に伴う原子炉建屋2階の配管工事において、配管溶接部などの欠陥の有無を確認するために放射線透過試験^{※2}を実施していたところ、この試験により発生させた放射線を、原子炉建屋原子炉棟排気放射線モニタ^{※3}(以下、「放射線モニタ」という)が検知し、非常用ガス処理系^{※4}が作動した。なお、本事象による発電所周辺への放射能の影響はなかった。(事象概要図は別紙4参照)

本事象は、放射線透過試験の実施にあたり、非常用ガス処理系が作動しないよう、あらかじめ放射線モニタからの信号を発信させないための隔離処置^{※5}を講じていなかつたことにより発生したもの。

- ・ 作業内容を記載した書類について、隔離処置の有無が視覚的に識別できるように改善する。
- ・ 勤務開始時のミーティングにおいて、当日の作業内容を確認する際、各作業における隔離処置の有無についても確認する。
- ・ 作業内容の確認時においては、運転管理担当グループ内で隔離処置の内容のダブルチェックを実施する。
