写真で綴る東日本大震災と復旧復興のあゆみ

港湾施設の被害状況

○ 港湾施設の被災状況

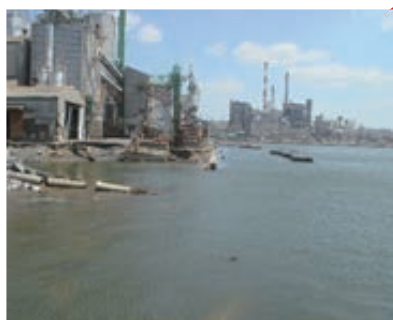
製紙会社護岸の被災状況

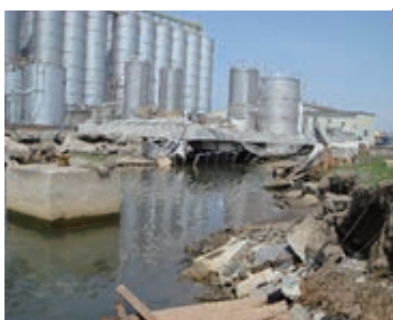
食用油会社護岸の被災状況

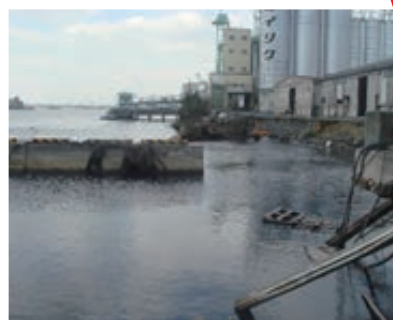
飼料会社護岸の被災状況

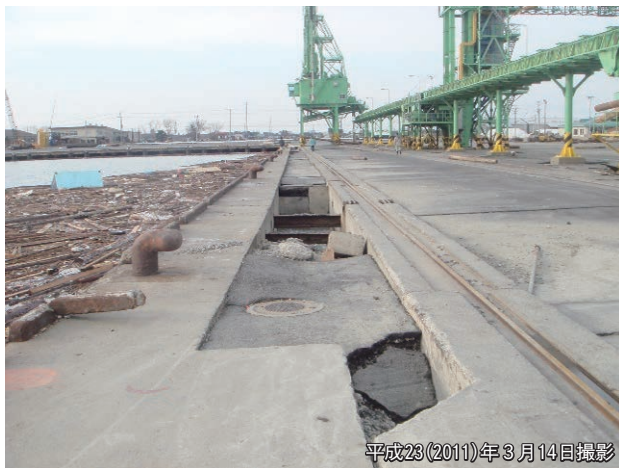
岸壁の沈下、原木漂流物 (日和埠頭)

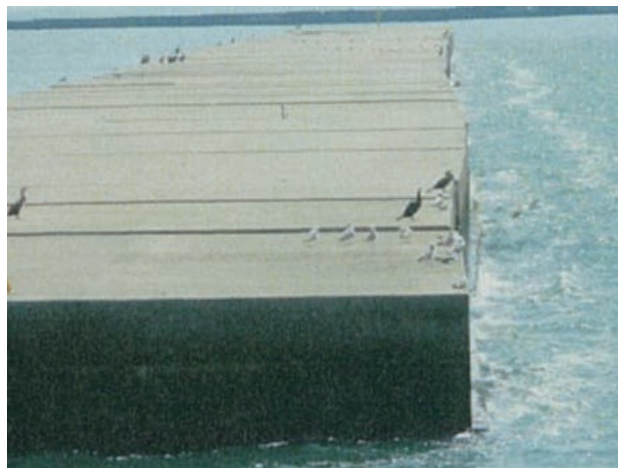
沈下、法線のズレ (西防波堤)

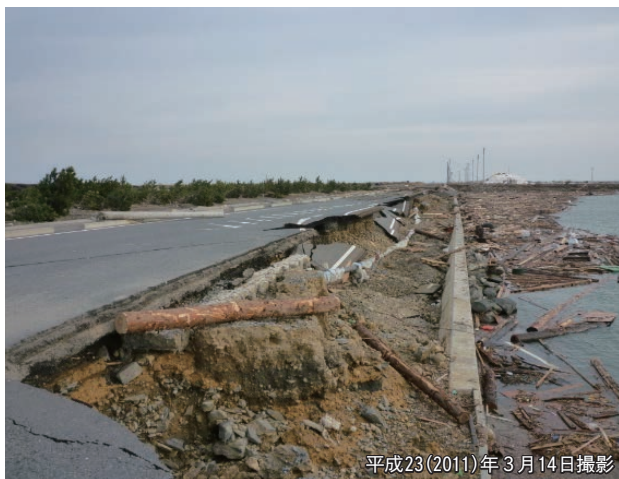
路面亀裂、段差陥没 (雲雀野中央線)

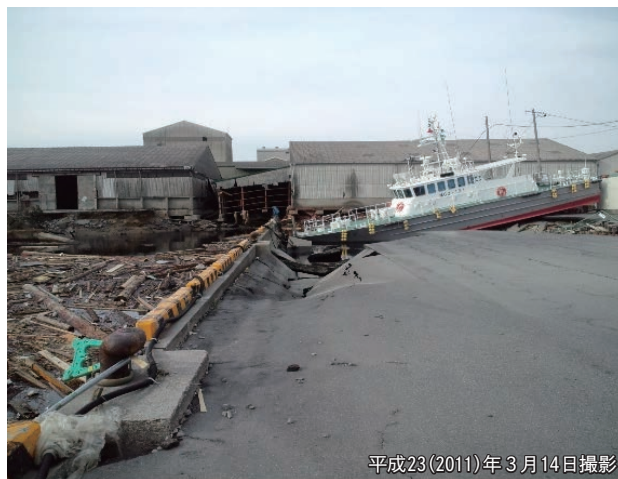
エプロンの陥没、原木漂流物 (潮見埠頭)

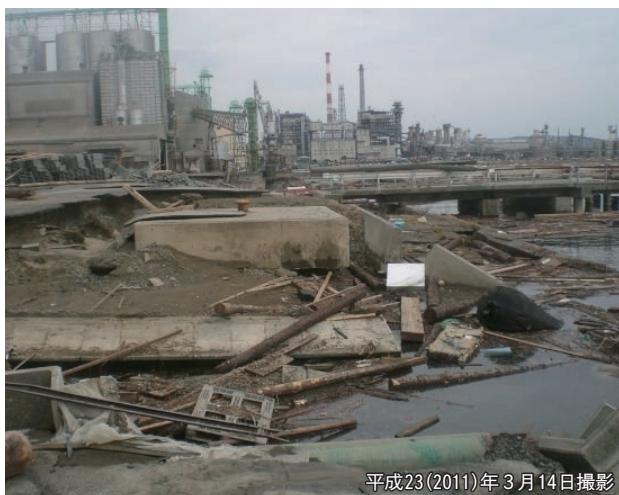
民間護岸の損壊 (東水路北民間護岸)

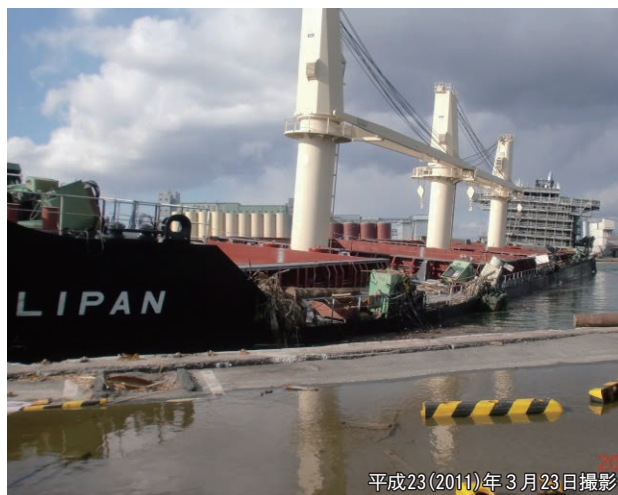
貨物船の座礁 (南浜埠頭)

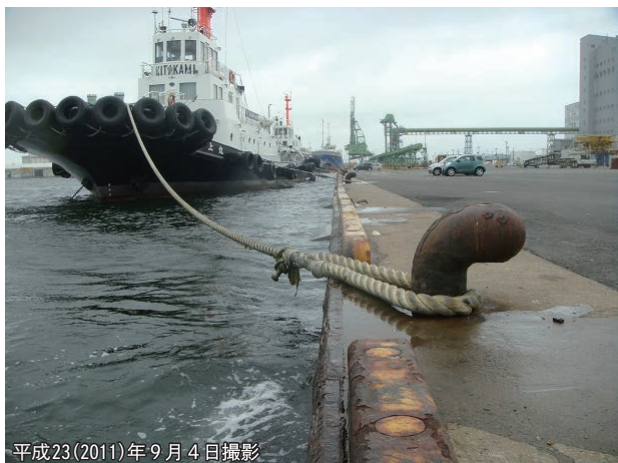
地盤沈下に伴う防舷材の水没(日和埠頭)

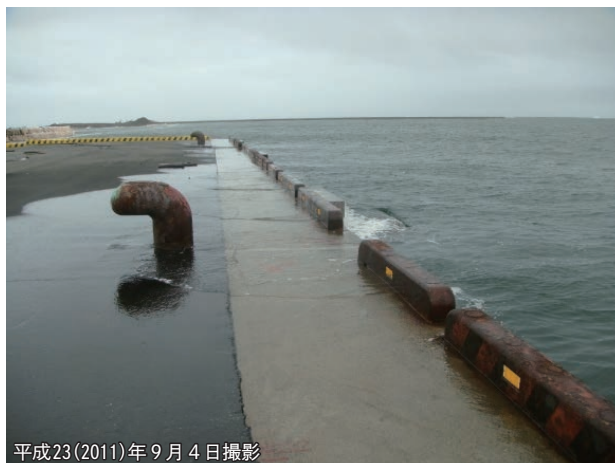
低気圧通過後の風浪による浸水(雲雀野中央埠頭)

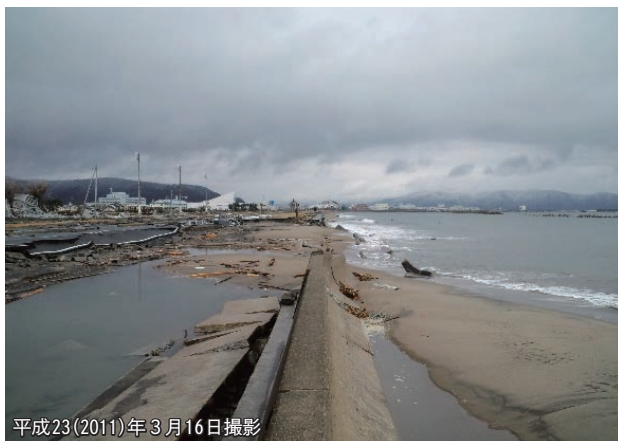
防潮堤の決壊、背後用地の洗掘(東浜防潮堤)

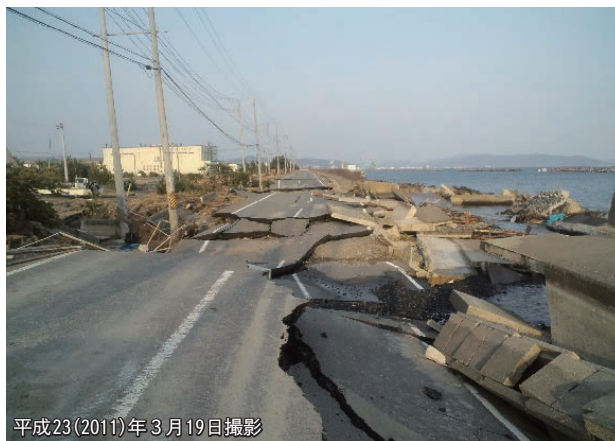
防潮堤の決壊、背後道路の崩落(西浜防潮堤)

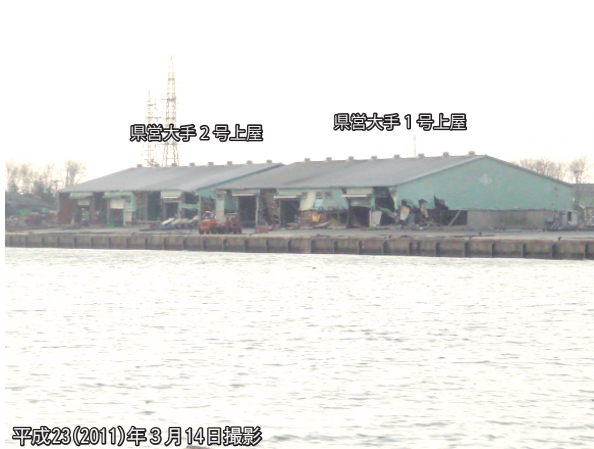
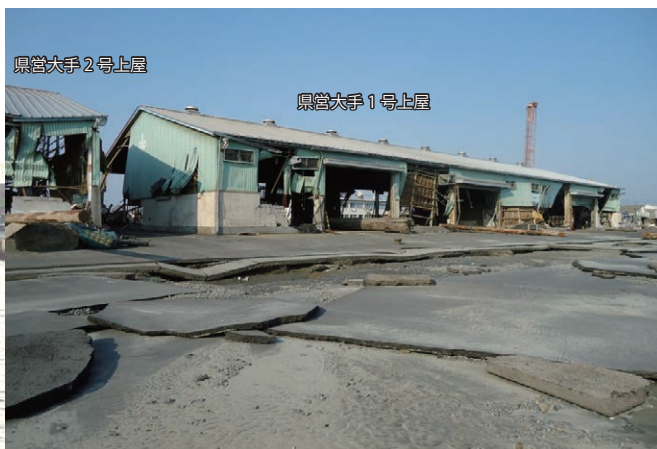
県営大手1号上屋、県営大手2号上屋の被災状況

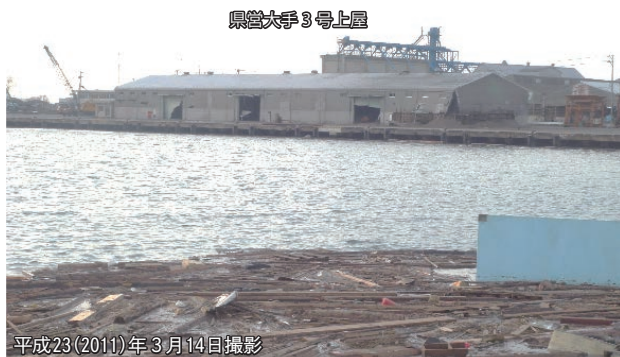
県営大手3号上屋の被災状況

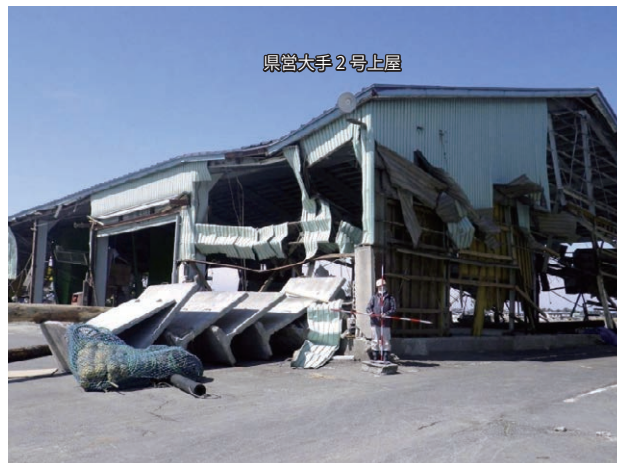
県営大手2号上屋の被災状況

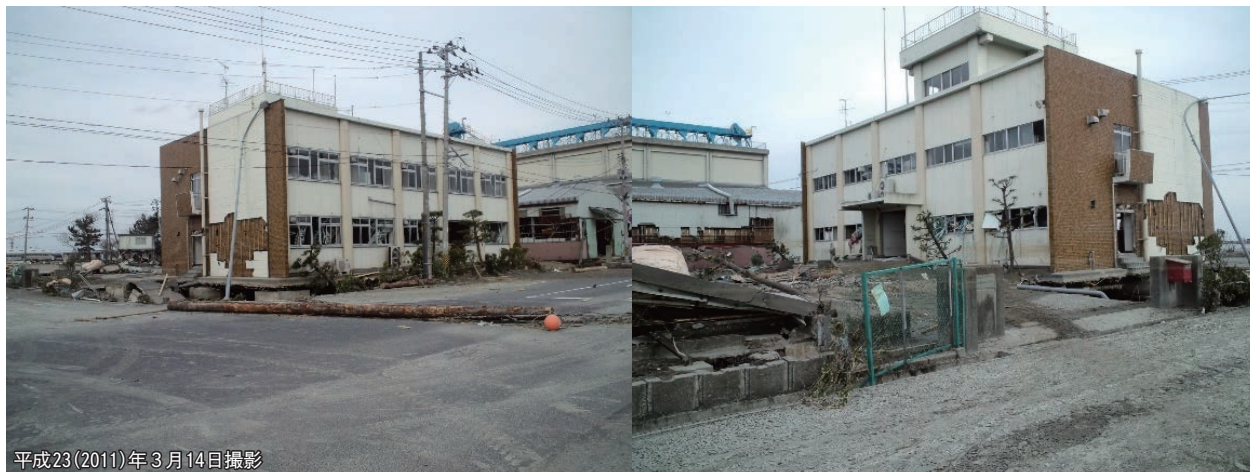
被災後の石巻港湾事務所庁舎外観の様子

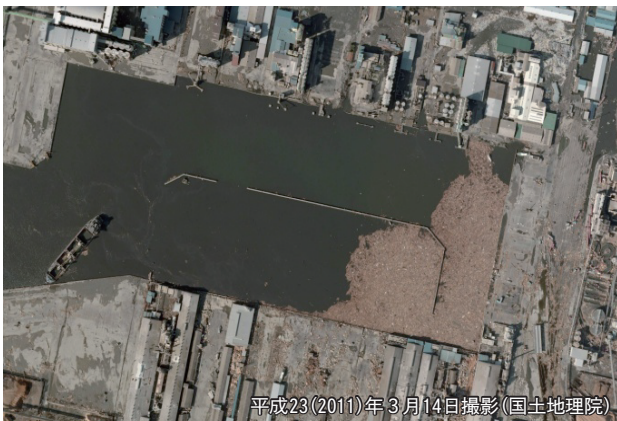
平成23(2011)年3月14日撮影(国土地理院)
湾内の漂流物(原木、瓦礫)
