公衆災害に注意！！

令和2年7月1日発行

1. 公衆災害発生状況 令和2年6月末時点（暦年）

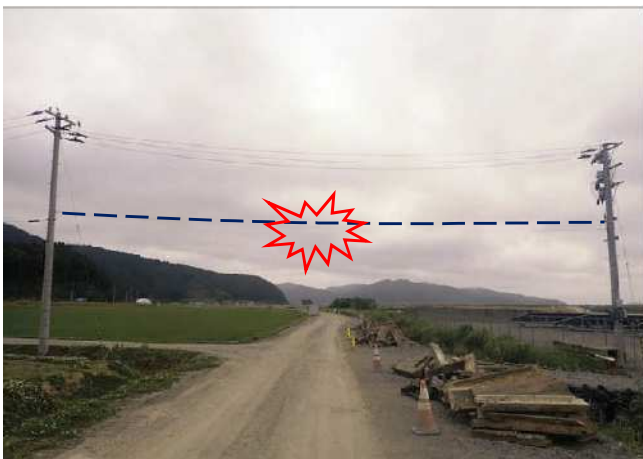
■災害事例1 【電柱・電線】

25tラフタークレーン移動の際に，ブームを伸ばしたまま走行し，上空にあったNTT通信ケーブルを切断したものの。

【事故原因】

- ・ブームを伸ばしたまま走行した
- ・誘導員を配置していなかった など

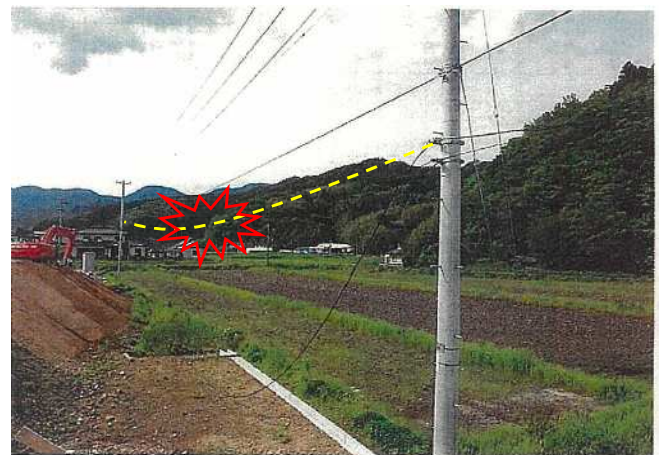
■災害事例2 【電柱・電線】

バックホウで法面整形を行っていた際，バックホウのアームがNTTの光回線ケーブルと接触し，ケーブルを切断したものの。

【事故原因】

- ・架空線の防護を行っていなかった など

労働安全衛生規則（三百四十九条）

事業者は架空線又は電気機械器具の充電電路に近接する場所で，工作物の建設（一部省略）等の作業を行う場合において，（一部省略）感電の危険が生ずるおそれのあるときは，次の各号のいずれかに該当する措置を講じなければならない。

- ①当該充電電路を移設する
- ②感電の危険を防止するための囲いを設ける
- ③当該充電電路に絶縁用防護具を装着する
- ④前三号に該当する措置を講ずることが著しく困難なときは，監視人を置き，作業を監視させる

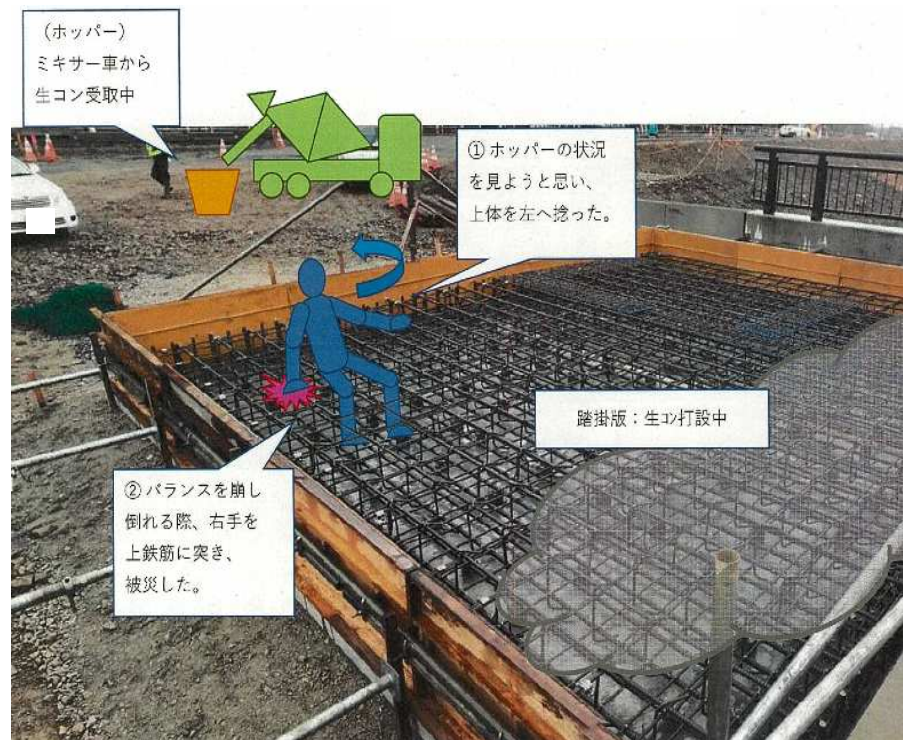
■災害事例3【転倒】

踏掛板コンクリート打設中、ポッパーで生コンを荷受けする状況を確認するため、後方を振り向いた際、鉄筋内でバランスを崩し後ろ向きに倒れ、鉄筋に手をつき手首を負傷したものの。

【事故原因】

- ・メッシュロードによる足場確保が不十分
- ・メッシュロード撤去の作業手順の周知が不十分であった

【再発防止】

- ・打設規模に応じた設備計画を策定
- ・作業手順を見直し関係者に周知 など
