図 4-8-3 大沢川被災状況【大沢川外 4 河川】

### 3.復旧計画

#### 4.環境現況調査

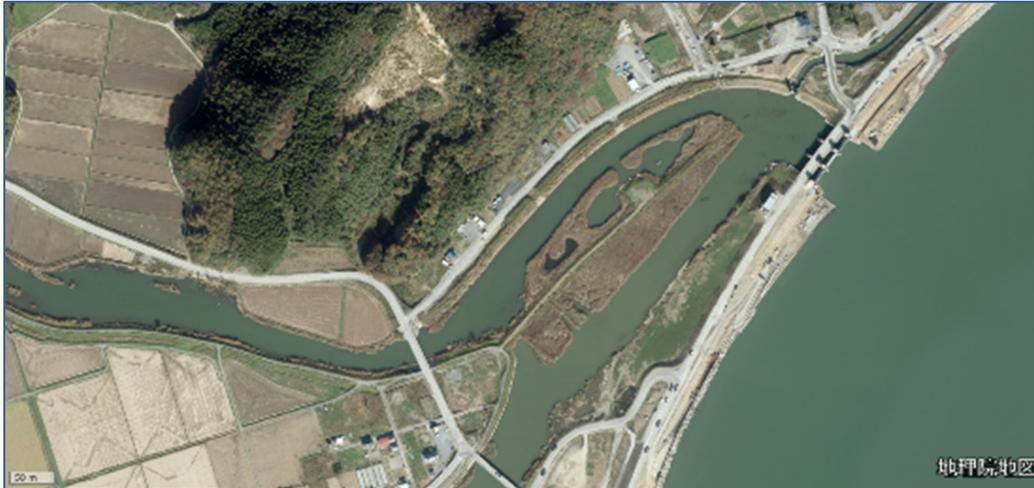
写真 4-8-4 震災後の背割堤の状況（平成 25 年 9 月）【大沢川外 4 河川】

大沢川と皿貝川の合流点に位置する背割堤については、災害復旧事業で原形復旧する計画であったが、改めて水理検証を行った結果、復旧延長を減工しても、背割堤の機能を確保できることが確認できた。このため、事業計画の見直しを行い、環境アドバイザーから意見をいただきながら、復旧範囲を必要最小限にとどめることにより、ワンドに生息する動植物の生息環境への影響を抑えるよう配慮した。

- ・ 背割堤の復旧延長を当初計画より縮小した。（意見①への対応）
- ・ 工事方法は、当初の連結ブロック張工方式から、環境への影響がより少ない連結ブロック工法（突込式）＋捨石工方式に変更した。
- ・ 背割堤の水際に捨石を配置することにより、底生動物等の生息環境に配慮した。

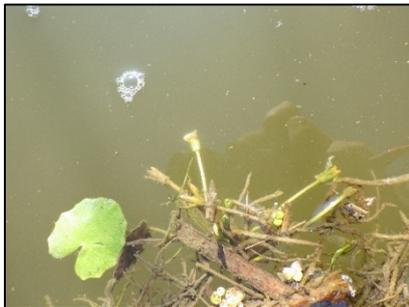
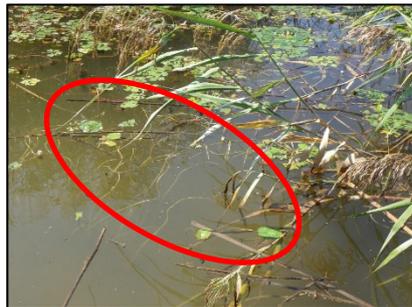
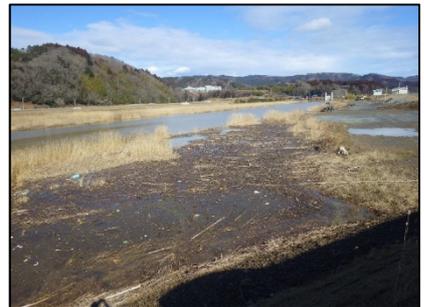
写真 4-8-5 アサザの移植後の状況【大沢川外4河川】

- ・河川改修工事により、本種への生育への影響が懸念されたことから、一時的に保護し、別の場所で保全していた株の自生地への再移植を実施した。
- ・移植を実施した当年度は生育を確認したが、翌年の令和2年度のモニタリング調査では、全ての移植地においてアサザの生育が確認できなかった。
- ・失敗の原因としては、皿貝川の2箇所の移植地については、令和元年10月の令和元年東日本台風の影響により流木等が大量に堆積したこと等が考えられた。また大沢川の移植地については、立木等の堆積等はなかったことから、移植地の環境がアサザの生育地に適していなかったことも考えられた。

皿貝川移植地での流木等の  
堆積状況(令和2年1月)

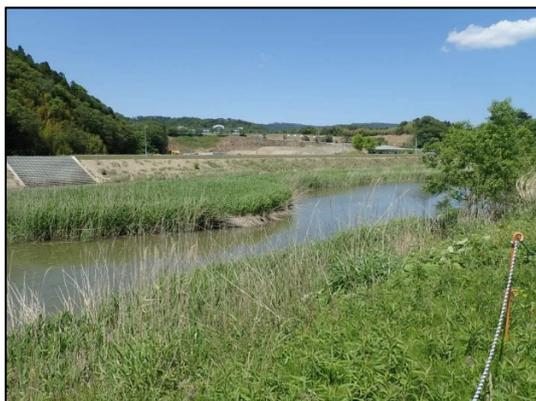
写真 4-8-6 背割堤非改変区域の状況（令和2年5月）【大沢川外4河川】

- ・アサザについては、移植地での消失が確認される結果となったが、移植地の上流側で自生群落が確認されていることから、今後、再び確認されることも考えられる。
- ・背割堤の非改変区域及び周辺は、工事終了後も大きな環境の変化ないものと考えられるが、今後も状況の推移に留意する必要がある。
