3. 災害調査とそこから得られた知見

- 河川構造物管理研究TFでは、東北地方太平洋沖地震・津波(H23)を含めて、九州北部豪雨(H24)、紀伊半島豪雨(H25)、熊本地震(H28)など、**100件程度の災害調査を実施**(H20年以降)。
- 調査やその後の分析で得られた**知見を蓄積**し、各局面で活用していくことが重要である。また、技術そのものを進化させていく。

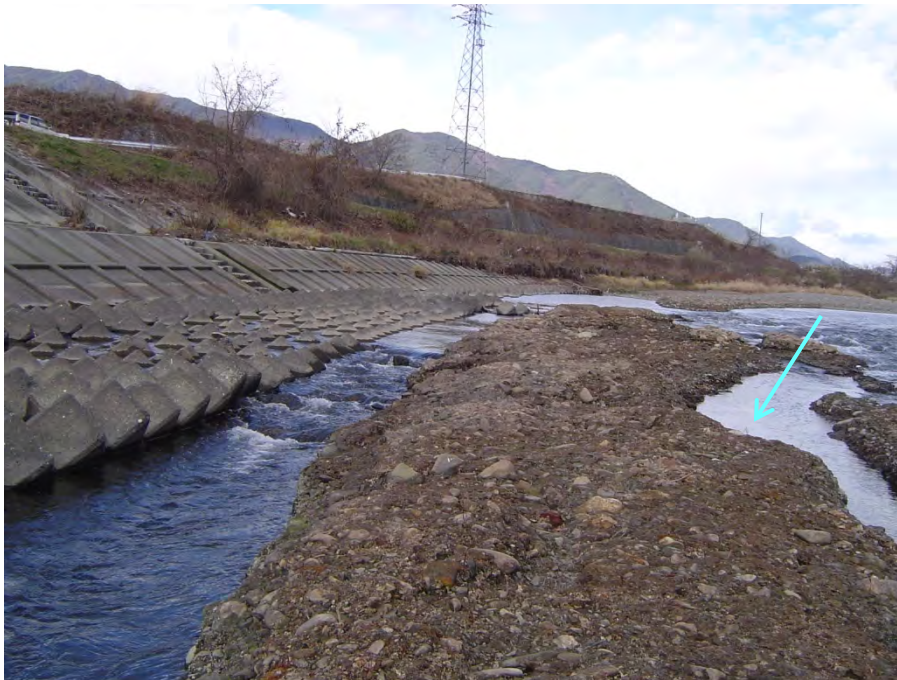
河道の中央付近に露出した洪積砂利層

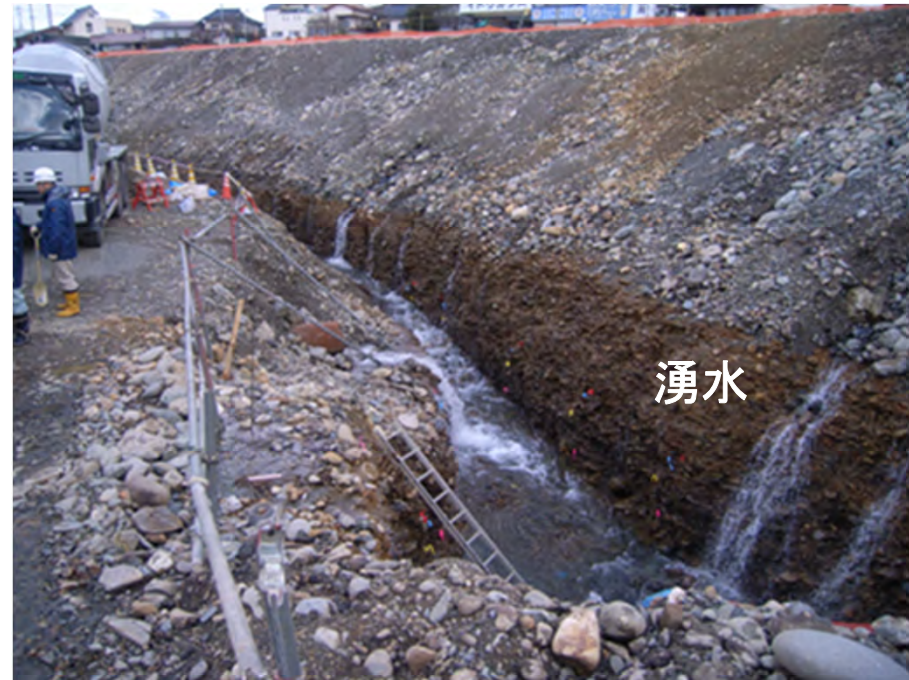
水を通しにくい洪積砂利層

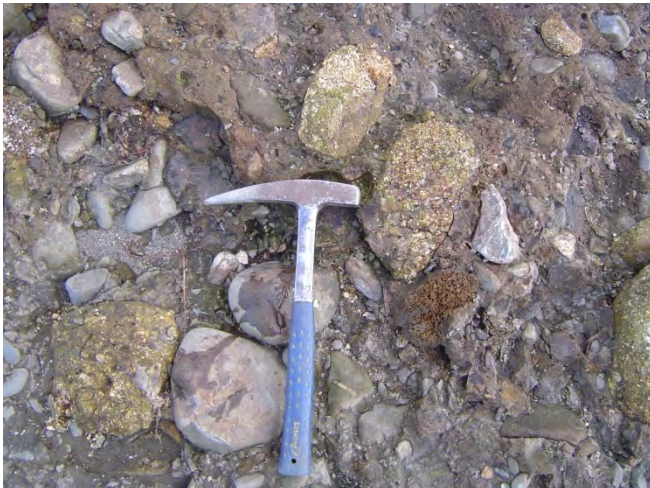
拳大の礫が固結した砂利層

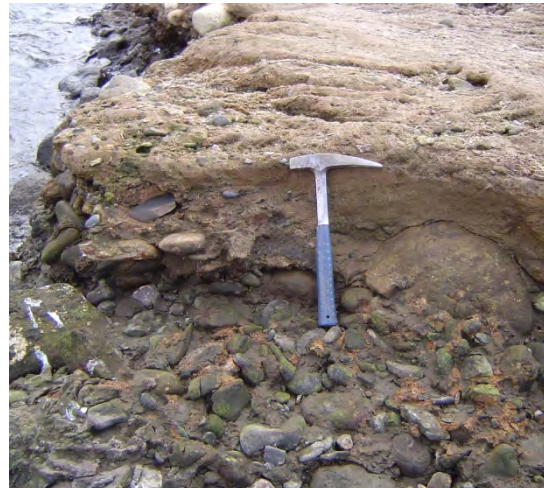
洪積砂利層に見られる互層構造(洗掘のされ方が一様でない)

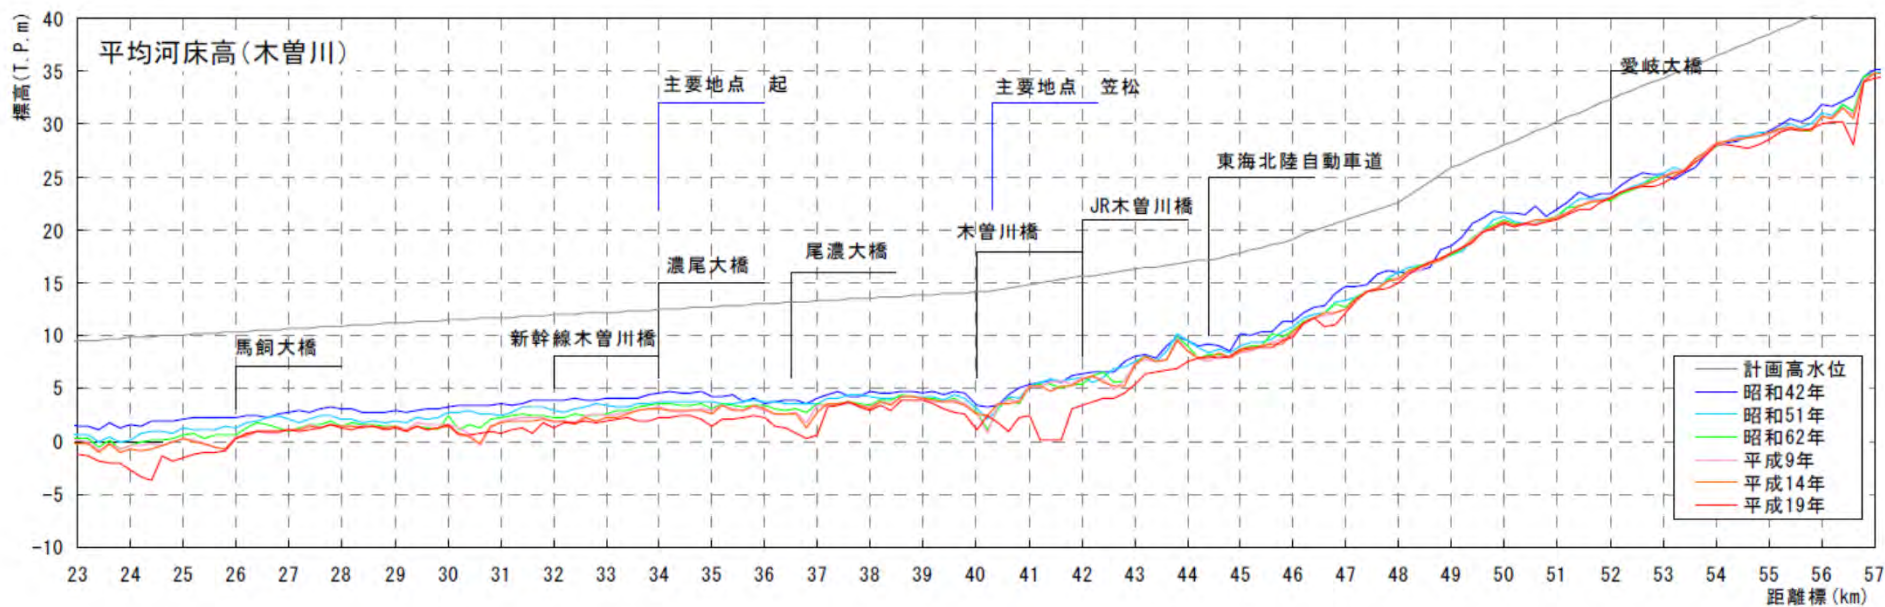
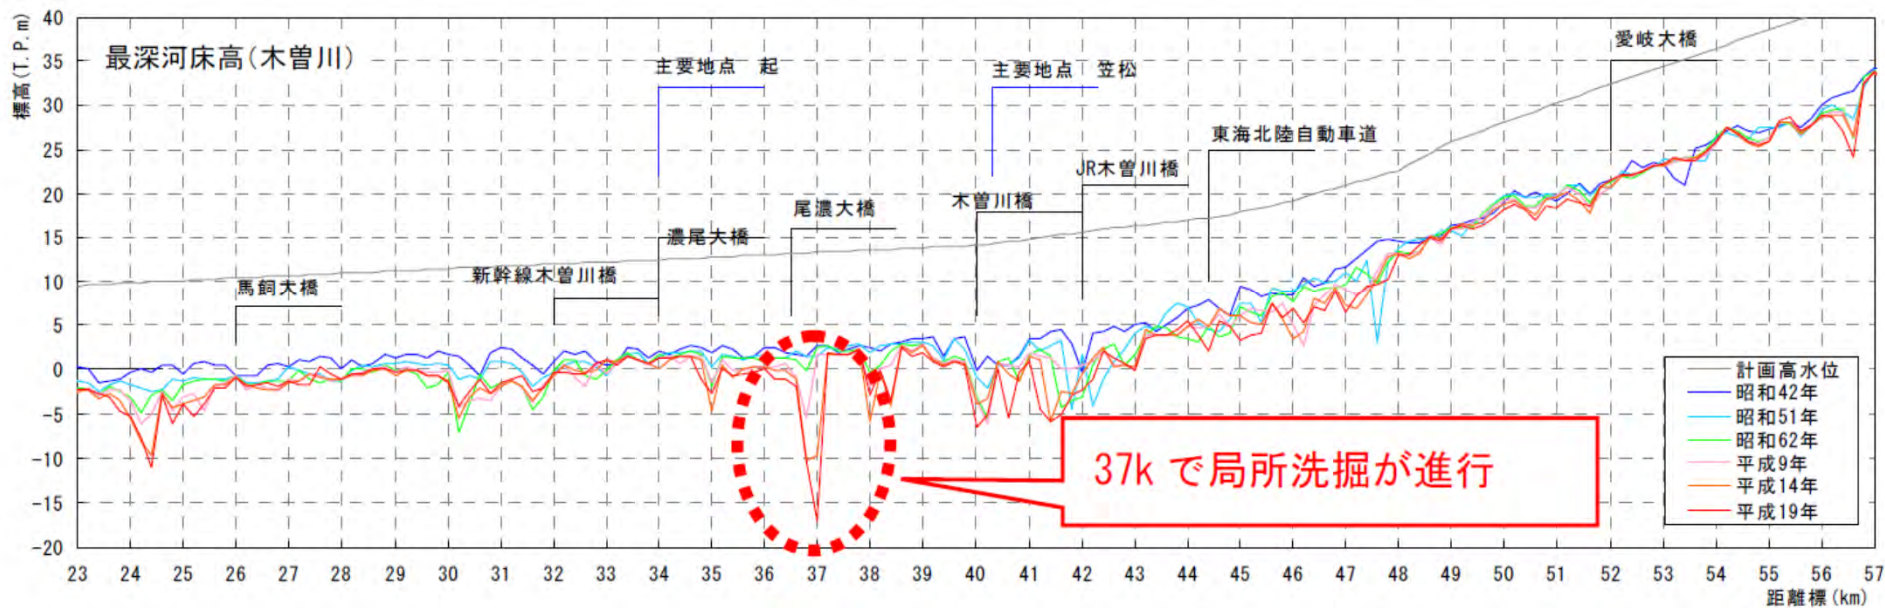
シルト層の露出によって進行した急激な洗掘(木曽川) 56

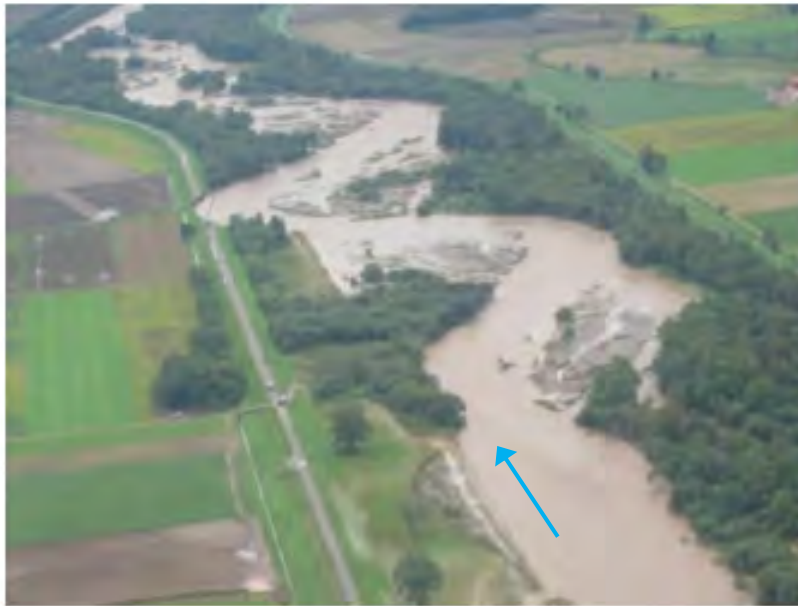
- 平成23年9月2日からの停滞前線による大雨によって、十勝川水系音更川で洪水が発生。
- 出水時に生じた側方侵食によって18.2kp付近左岸の堤防の一部が流失。
- 音更川では、砂州上に樹木が繁茂し、砂州が固定されているように見えた。

平成23年9月出水時の状況
(十勝川水系音更川18.2kp付近)

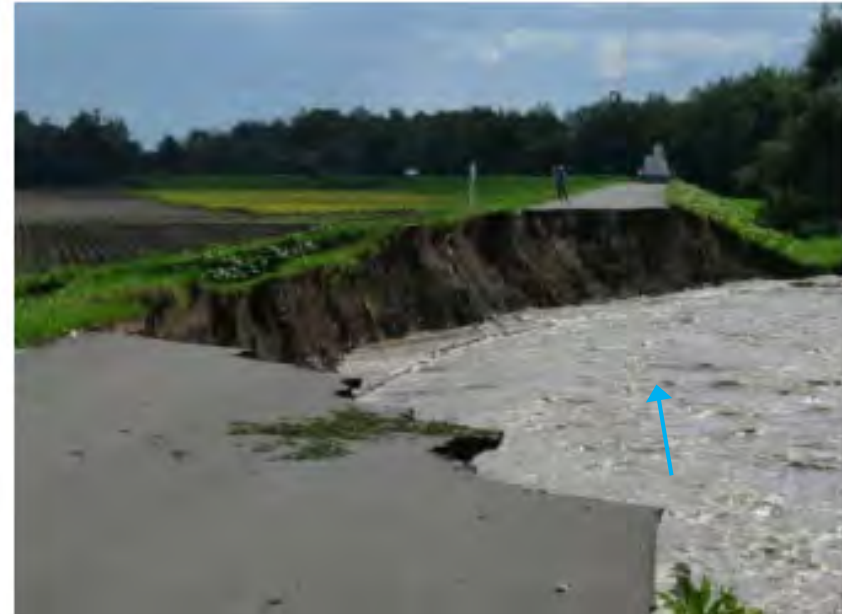
堤防流出箇所状況

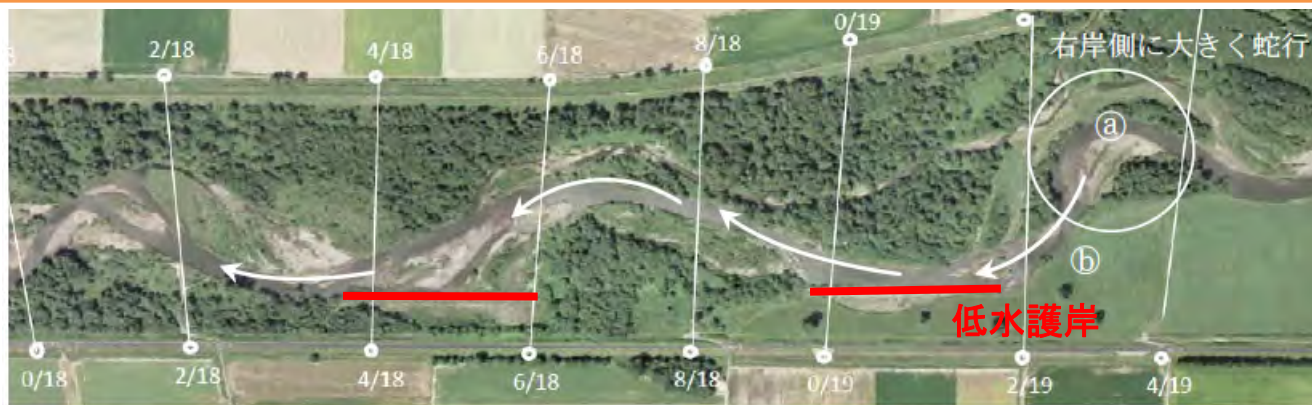
- 今回の出水によって、19.2kp付近にある砂州上の樹木群が破壊されるとともに、流路が短絡した。
- 19.2kp付近の砂州が変化すると、その下流でも流路が変化し、低水護岸が設置されていない18.2kp付近が水衝部となった。この水衝部となった地点で側方侵食が生じた。

出水前の状況(平成22年8月)

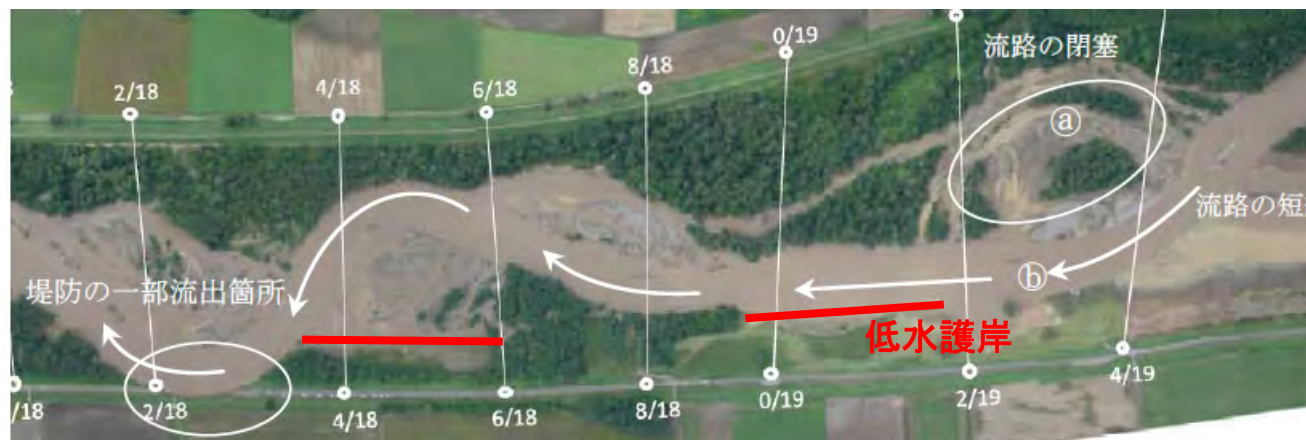
出水中の状況(平成22年9月7日12時)

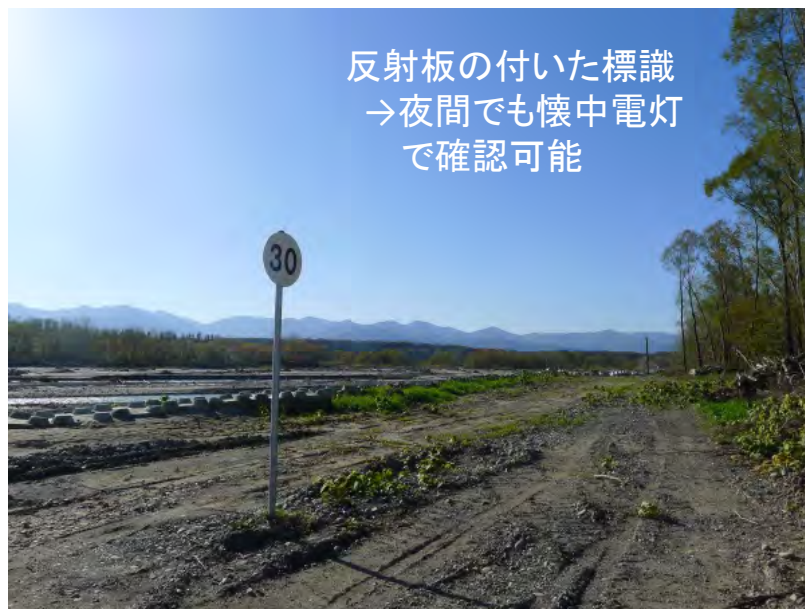
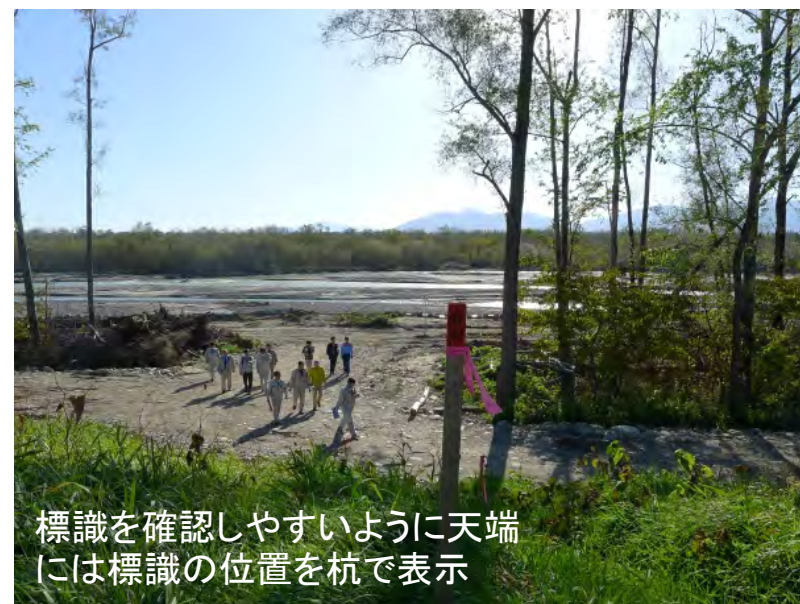
H28にも生じた同様の河岸侵食

- 樹林化するなどして固定化されているように見える砂州でも、出水時に樹木群が破壊されると流路が大きく変化する可能性がある。
- 全川に低水護岸を設定することはできないため、**変状の早期発見および発見後の速やかな対応を可能とするための監視体制の強化**を図った。
- 具体的には、河畔林の繁茂によって堤防上から河岸まで見通せない箇所において、見通し線を確保するための伐採を行った。また、夜間の河岸侵食の進行を監視するため、見通し線上に反射板を設置し、堤防上からの光の照射による確認を可能とした。

監視体制の強化のための工夫

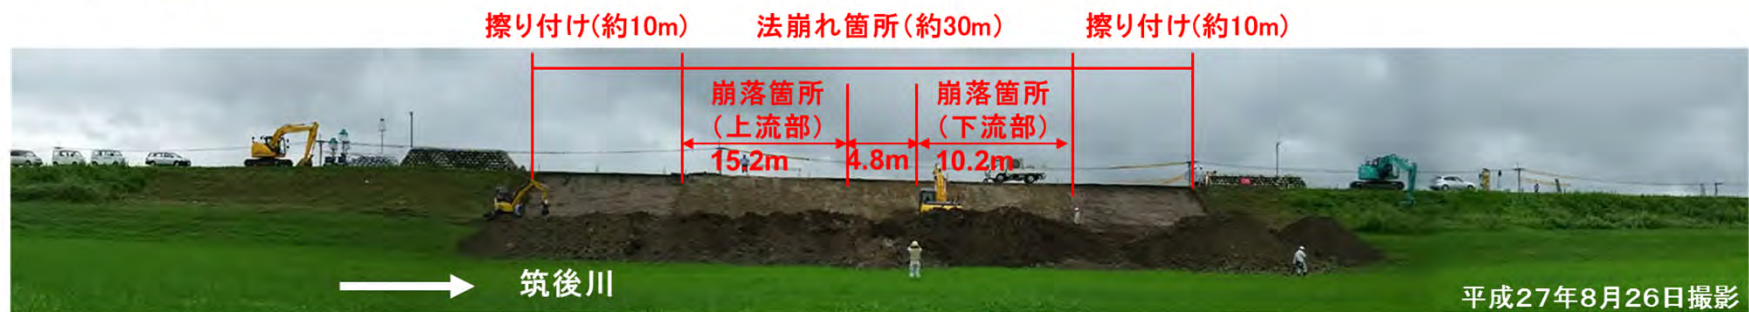
被災箇所全景

- 台風15号の影響により、九州地方及び山口県では猛烈な雨が降った。8月23日から25日にかけて、筑後川上流域に位置する椿ヶ鼻(日田市)では、同期間の総降水量が251.5mmを記録(H24九州北部豪雨では総降水量462mm)。
- 筑後川左岸18.31kp~18.36kp(延長50m)で法すべりが発生。最大時間雨量は75mmであったが、その継続時間は短く河川水位は高水敷高よりも低かった。

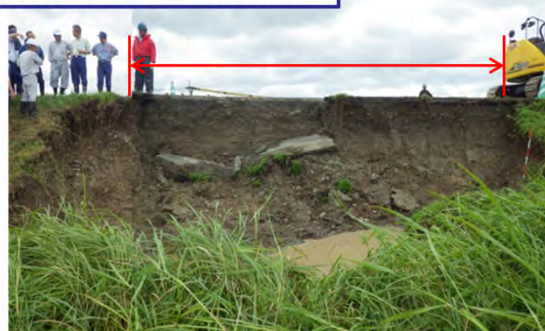
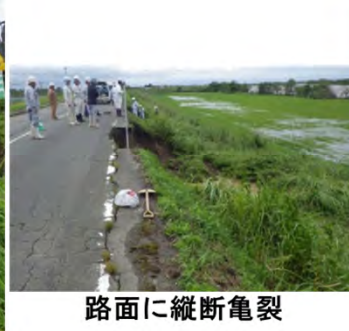
被災箇所(上流部)

● 以下の要因が重なり、天端排水が集中し法崩れが発生。

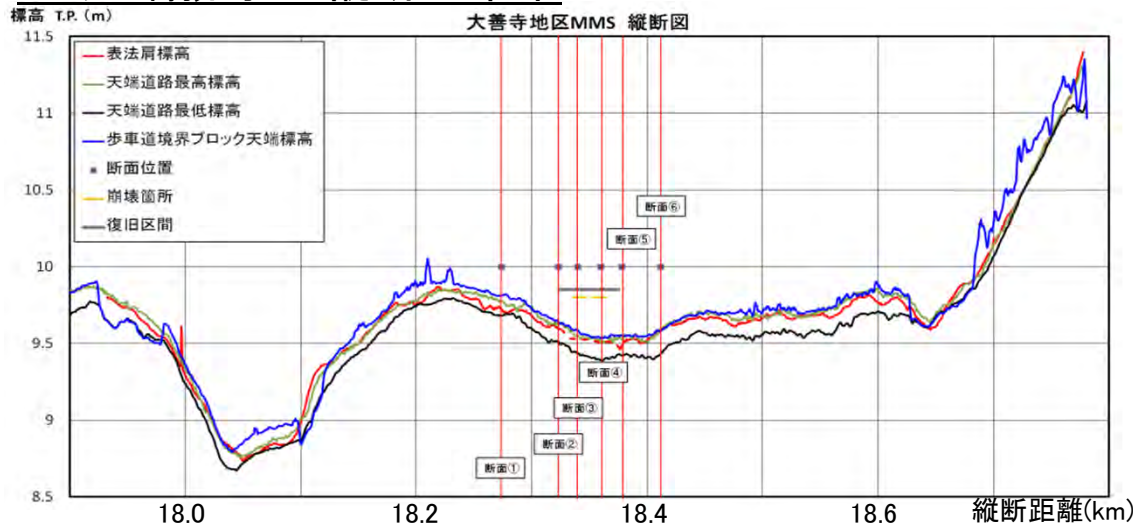
- [1.堤防天端高が上下流370m区間で一番低い箇所であった／
- 2.天端川裏側の歩車道境界ブロックの排水孔の目詰まり／
- 3.急な法面勾配(1:1.5程度)及び寺勾配化／ 4.堤防法面のゆるみ 等

1. 天端排水の縦断的集中

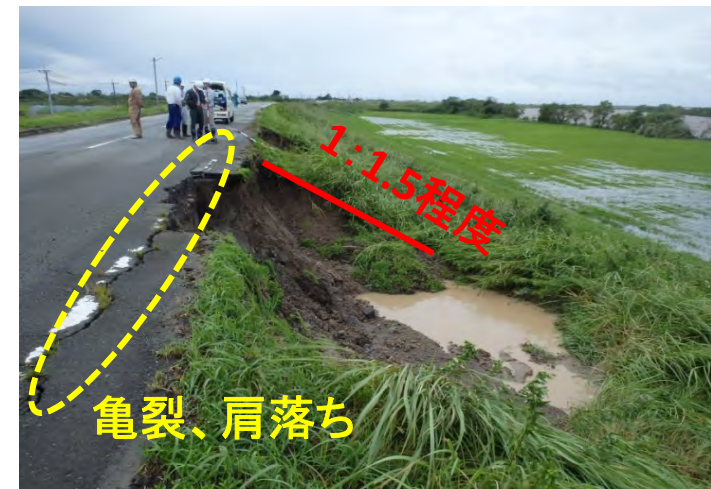
3. 急な法勾配及び寺勾配化

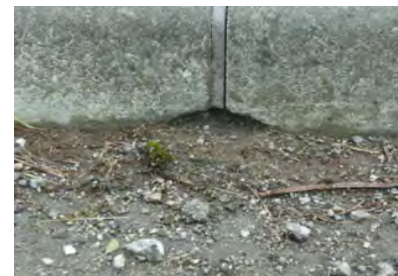
2. 横断方向の排水不良(オーバーレイ、土砂の堆積・植物の繁茂)

排水孔の目詰まり状況

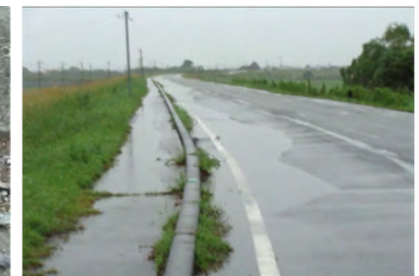
排水不良状況

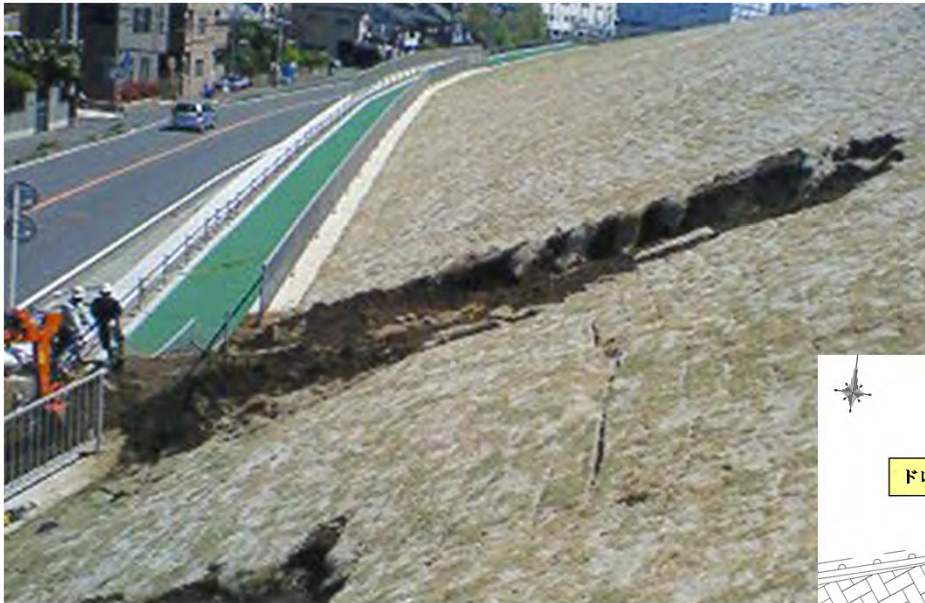
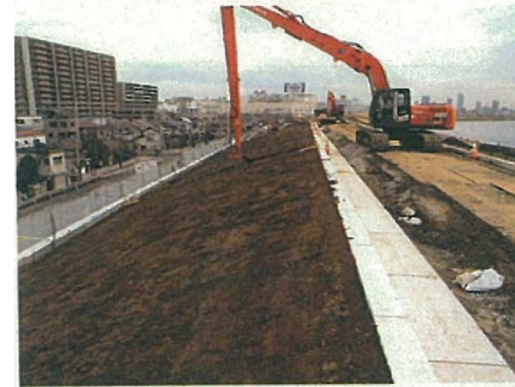
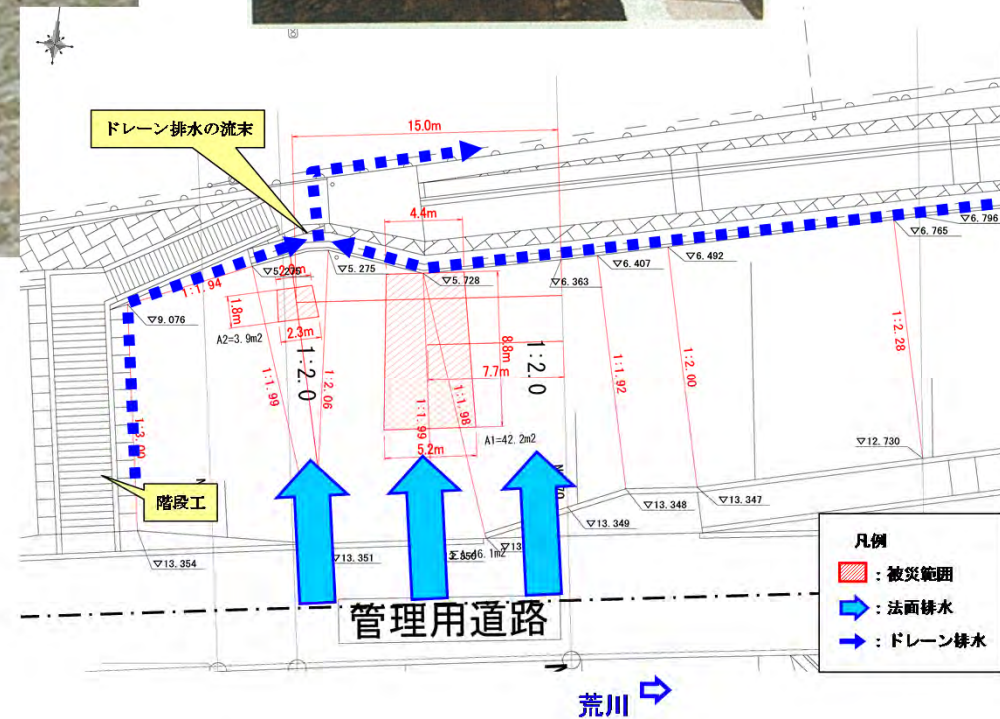
- 短時間に局所的な豪雨を受け、竣工後間もない堤防法面において法崩れが多く発生している。
