## 2 2 . 海岸の被災状況（横須賀海岸）

### (1) 横須賀海岸(石巻市長面)

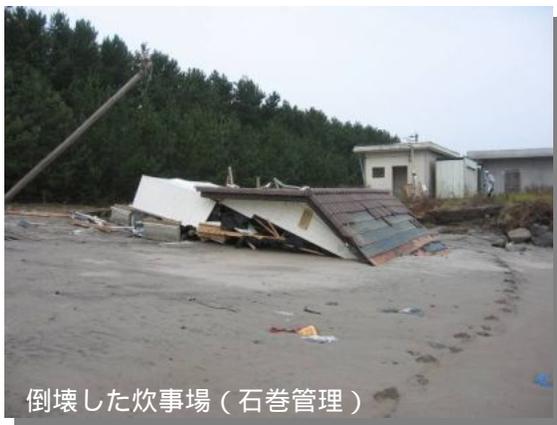
倒壊した炊事場（石巻管理）

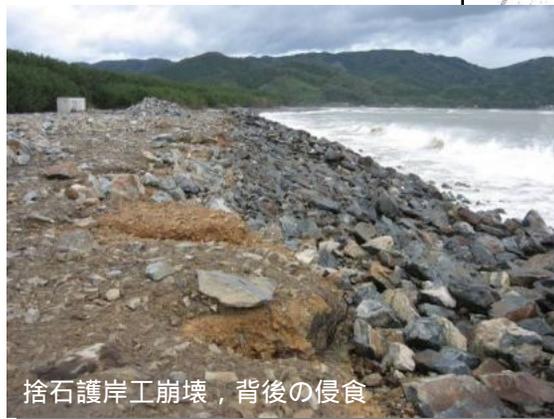
捨石護岸工崩壊，背後の侵食

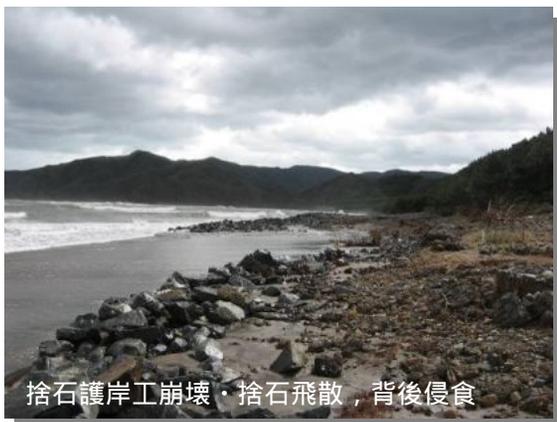
- ・侵食対策として施工していた捨石護岸工が約700mにわたり、ほぼ全域で捨て石護岸工が被災。捨石は背後へ飛散多数。
- ・特に駐車場以北の約510m区間では、波打ち際の基石を除き護岸上部の大半が消失し背後も約20m侵食。
- ・長面漁港区域との境界部に設置している炊事棟(石巻市管理)が倒壊。

捨石護岸工崩壊・捨石飛散，背後侵食

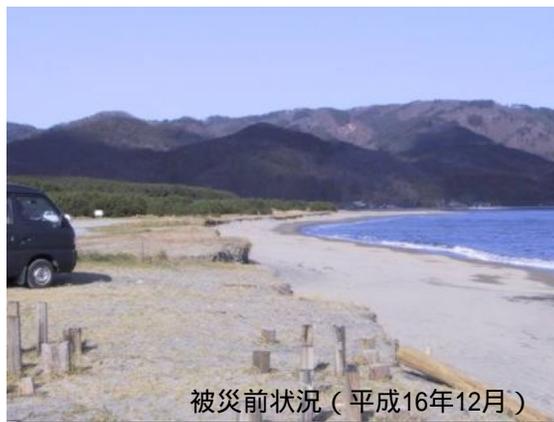
被災前状況（平成16年12月）

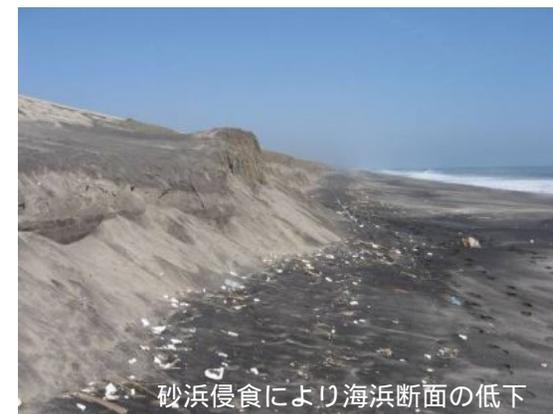
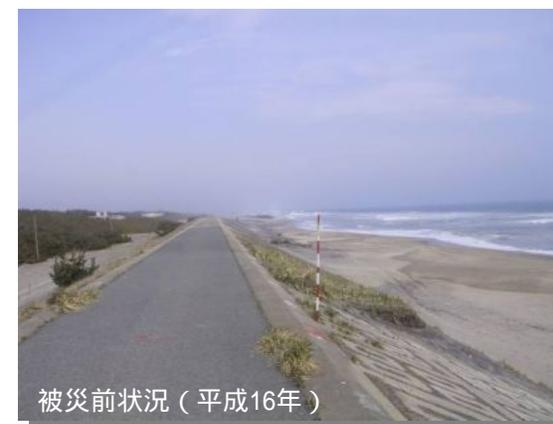
- ・異常波浪により堤防前面の砂浜が流出し海浜断面が低下すると共に、既設堤防法枠の間詰め石が飛散及びブロックが沈下。(2箇所約310m)
- ・波は、海岸堤防(TP+7.2m)を越えし、背後堤防法枠の間詰め石も一部飛散。
- ・被災箇所の間約160mについても堤防前面の砂浜侵食。
