参 考 资 料

一つ目は、平成 24 年 5 月に「宮城県企業局災害復旧の記録」を発行しました。これは我々職員の視点で取りまとめたものであり、施工者の視点という記録ではありませんでした。本日、お話いただく復旧工事の反省点や改善点などを取り入れ、次に来る震災に備えるものになりたいと思っています。

東日本大震災の復旧を振り返る座談会

仙南・仙塩広域水道
仙塩・仙台圏工業用水道

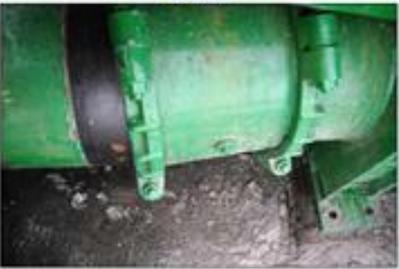
美里町 土手前水管橋(SPφ600)

伸縮管

伸縮管の損傷

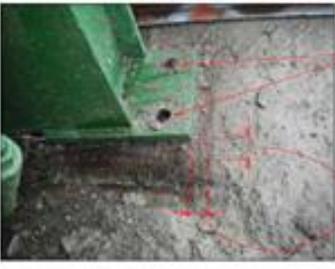
トラス水管橋

アンカーボルト破断被害

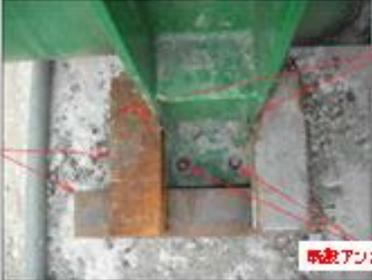
修復旧状況

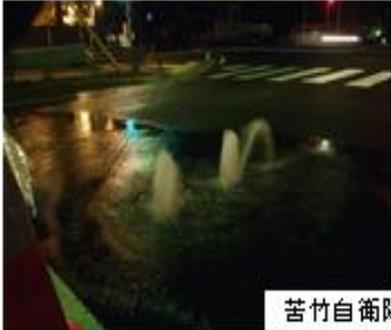
苦竹自衛隊付近の漏水現場

空気弁漏水

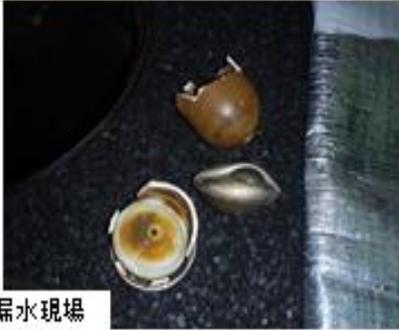
破損状況

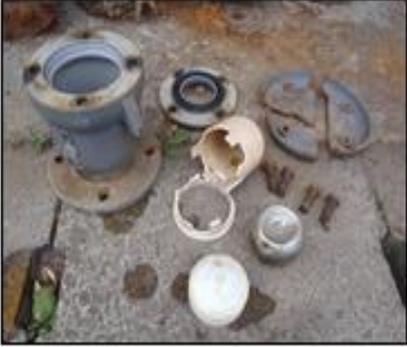
参考図(空気弁断面図)

破損状況

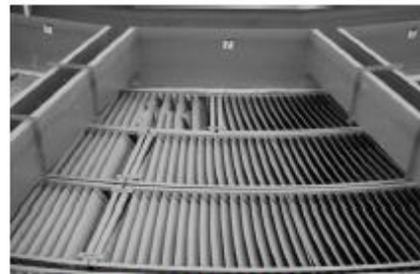
写真5 【被害】77ヒータ傾斜板損傷

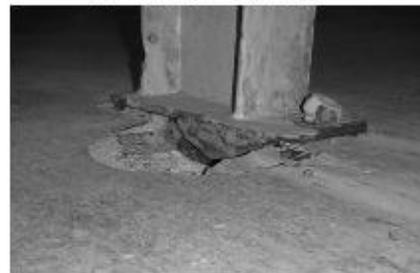
写真6 【被害】77ヒータ支持材損傷

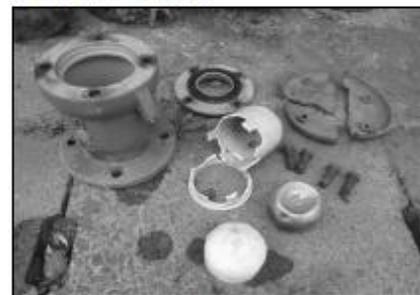
写真7 【被害】空気弁損傷

被害の8割近くが空気弁からの漏水でした。しかも、通常のプロートと弁座間に異物を噛んだ漏水や誘導弁体の割れとかではなく、プロート及び弁体案内が破損しました。また、弁箱が弁室を飛び出したケースもありました。

今後の対策としては、従前より行っていました空気弁副弁の機能回復（交換等）を計画的に行い、空気弁からの漏水時において迅速に復旧作業が出来る準備が必要だと思いました。

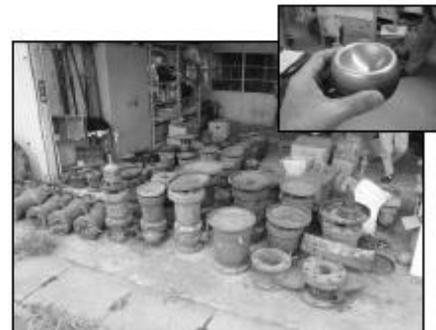
写真8 【被害】交換した空気弁の数々(下)と
壊れたフロート(上)

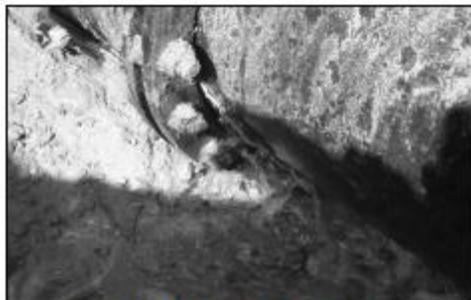
写真9 【被害】 DIPφ900 K形 継ぎ漏水

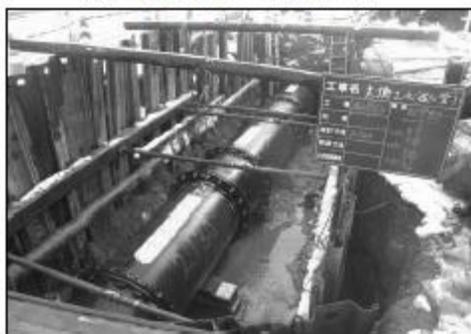
写真10 【復旧】 DIPφ900 K形 切管接続

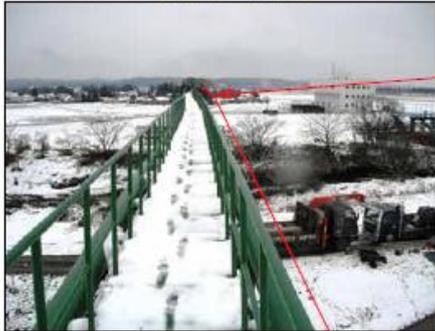
A1橋台側より撮影

1 北屋敷水管橋(大崎市古川)
鋼管 Φ600mm(上部工支承部損壊及び継手漏水)

軸芯のずれ

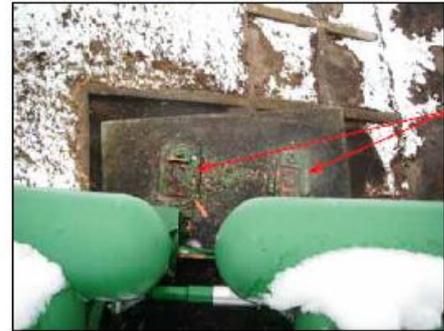
P1橋脚(上側より撮影)

支承
アンカーボルト破断

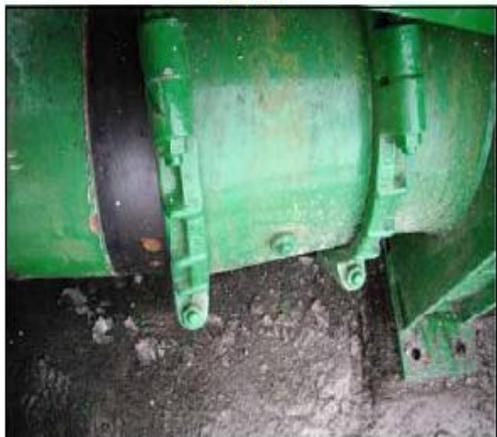
伸縮管

土手前水管橋(美里町)
鋼管 Φ500mm(上部工支承部損壊及び継手漏水)

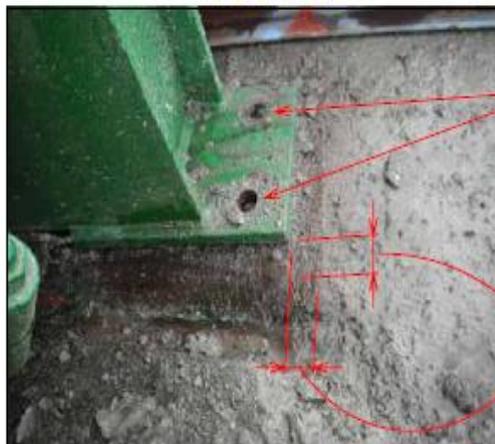
トラス水管橋

既設アンカーの破断

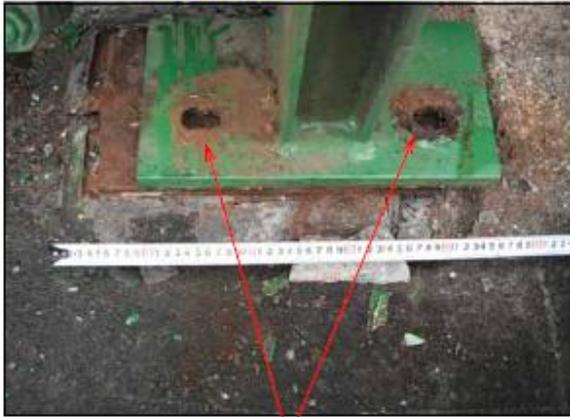
π型水管橋リングサポート

滑川水管橋(大郷町中村)
鋼管 Φ500mm(上部工支承部損壊及び伸縮部漏水)

既設アンカー破断

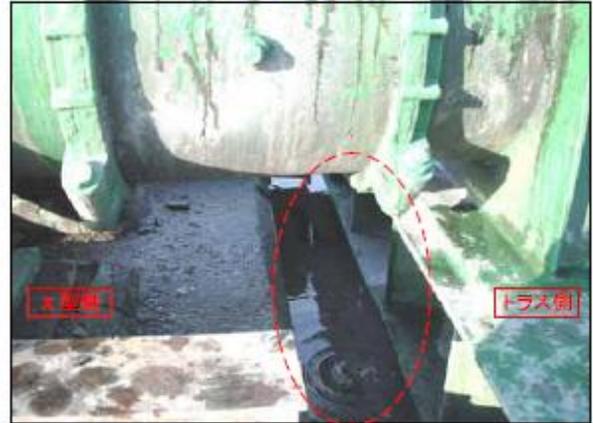
伸縮管部

伸縮管より漏水

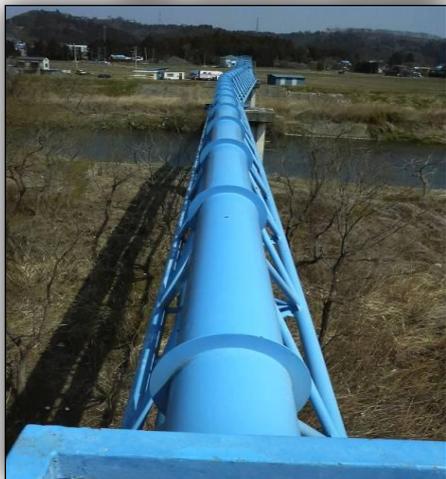
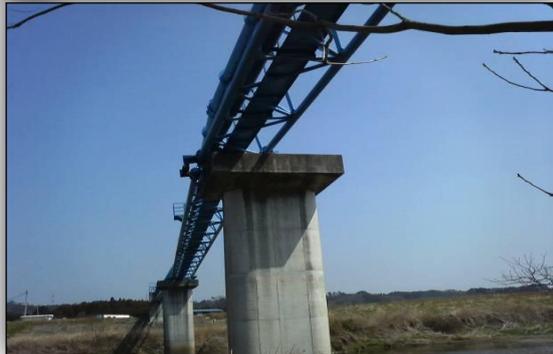
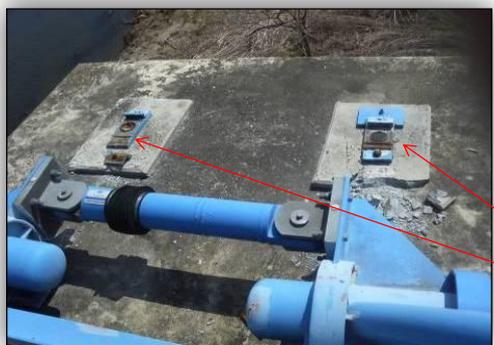
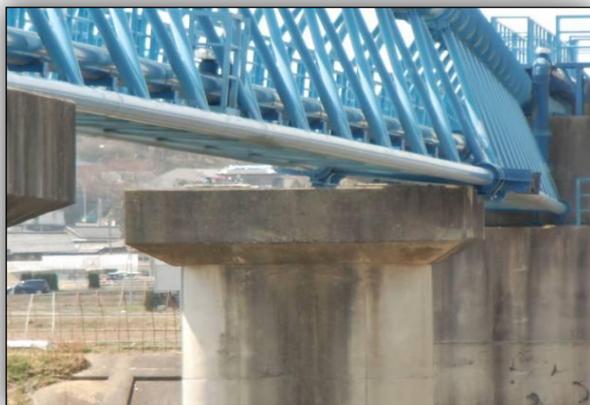
4 七北田第2水管橋(宮城野区鶴ヶ谷)
鋼管 Φ600mm(沓座損傷による上部工の移動)

既設アンカーの破断

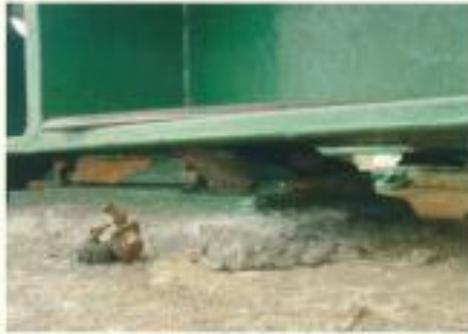
損傷状況確認結果、損傷メカニズムは“支承部の破損が先行し→主桁移動→可とう管の破損→漏水”と考えられる(下部工の損傷が確認されたものは無かった)。

写真-1 支承破損状況 (1)

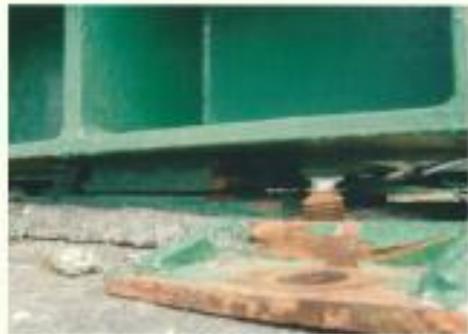
写真-2 支承破損状況 (2)

トラス桁形式はパイプビーム形式に比べ重心位置が高く、横軸直角方向に慣性力が作用した場合、上翹力が大きくなる傾向にある(被災事例としてピンチプレート(上翹力止め)のみ破損している水管橋もあった)。

さらに、今回の地震は、揺れが大きいことに加え、作用時間も $T=200\text{sec}$ 程度と非常に長かったことから、繰り返し荷重が作用し損傷に至ったと考えられる。

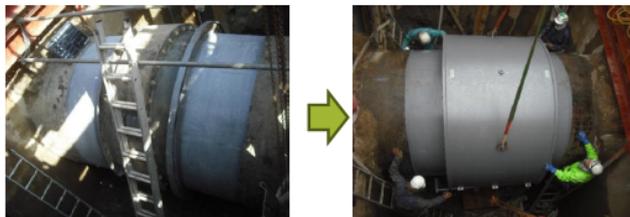
この箇所の漏水発生原因は、「**伸縮可撓(とう)管**」の抜け出しによるものでした。伸縮可撓管は、管の両端に屈曲や伸縮する部位を設けた、管と管を繋ぐ継手(つぎて)の一つで、管路を敷設した地盤の不等沈下変状を一定の範囲で吸収できるので、コンクリート構造物で固定された管へ送水管を繋ぐ場合など不等沈下が発生しやすい箇所に設置し、管路と構造物両方を保護する役目を持っています。

仙南・仙塩広域水道では、震災時に管路漏水が合計12箇所発生しましたが、その内5箇所(漏水発生原因の約4割)が伸縮可撓管の許容値を超えて管が外れてしまう抜け出しによるものでした。

補強工事の一例(カバージョイントの追加)

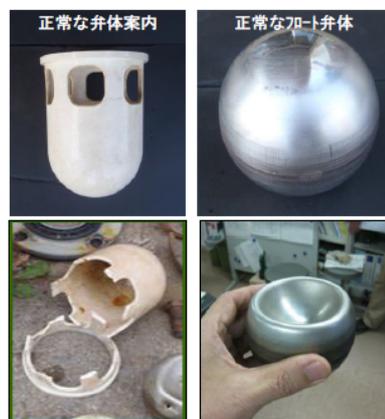
破損した多くは樹脂製の弁体案内（写真1）の窓部が破断し、ステンレス鋼（SUS）製のフロート弁体（写真2）は本来球体である形状が大きく凹んでしまいました。これは、強い地震動により管路内のいたるところで負圧と正圧が交互に発生し、吸排気を繰り返す空気弁に想定以上の水撃圧力が加わったため、弁体案内やフロート弁体を破損させたものと推測されます。

空気弁メーカーでは、空気弁破損状況の再現実験等を行い原因の究明を試みており、その結果、**今回の地震時には空気弁内部で通常の17倍程度の水撃圧力が発生したと推定**されました。

写真1 弁体案内破損 写真2 フロート弁体破損

企業局所管の空気弁でフロート弁体が破損したのは、中空形状のSUS製フロート弁体のみであり、中実形状のエポナイト樹脂製のフロート弁体には損傷が無かったことから、**中空から中実形状へのフロート弁体の変更は有効**と言えます。弁体案内については、メーカーによる改良型弁体案内の有効性が確認されれば計画的に更新を行い、水道施設全体として耐震性の向上を図っていきたいと思います。
