3. 内陸部災害復旧工事施工事例

広域農道仙南東部地区「金ヶ瀬さくら大橋」

土浮山（1）地区

古川宮内地区

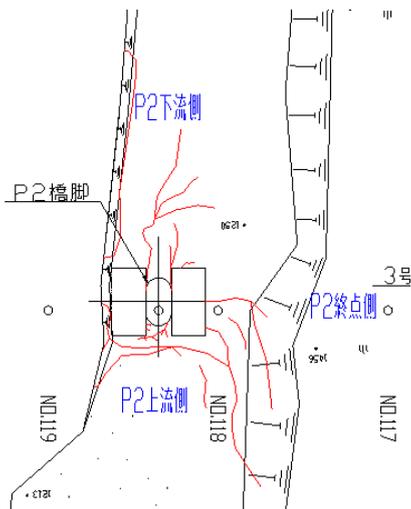
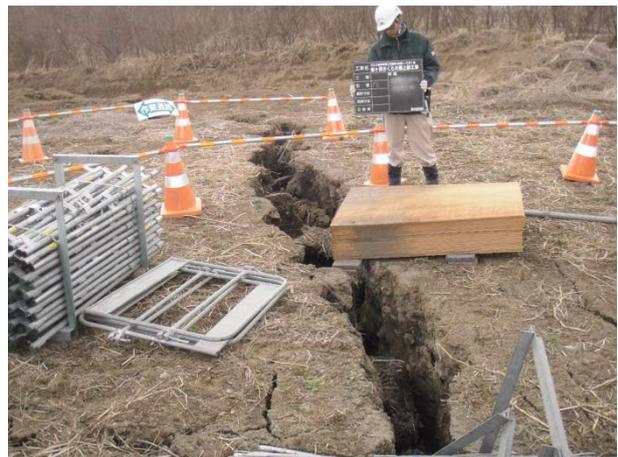
(1) 橋脚周辺のひび割れ状況

- (1) 被災状況：当時，金ヶ瀬さくら大橋では，上部工架設のため，橋脚の仮設備設置を施工していたが，地震で橋脚周辺に地盤沈下や地割れが発生し，施工中であった仮設備（型枠支保工，昇降設備）にも以下のような被害が発生した。

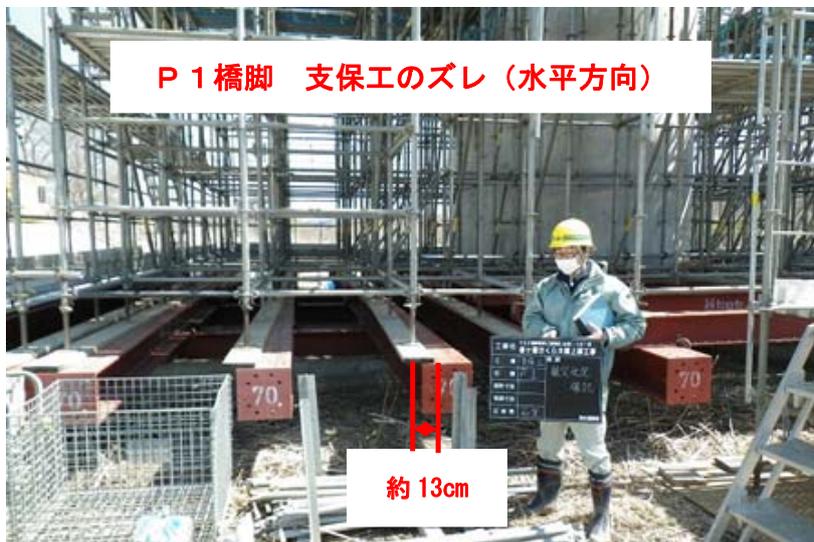
(2) 支保工

P 1 橋脚	支保工 足場工	沈下・傾き等により解体が必要 基礎コンが13cm移動及び20cm沈下した。
P 2 橋脚	支保工 足場工	沈下・傾き等により解体が必要 基礎コン25cm移動、下に隙間、基礎コンひび割れ
	型枠工（鋼製型枠）	支保工解体により撤去が必要

- (1) 施工方針：平成25年度開通に向けた施工手法の見直し
- (2) 施工内容：4径間の上部工架設は，当初2期の非出水期に分けて施工することとしていたが，1期目の非出水期に地震が発生し，下部工への影響はなかったものの，施工中であった仮設備の支保工にズレや傾きが生じたため，解体・再設置を余儀なくされ，1期目での上部工架設の継続施工が困難となった。そのため，施工工程を全面的に見直し，2期目の非出水期に全ての橋脚から同時に張り出しさせる架設手法を採用し，津波被災の対応で資材や労働力等が不足している状況ではあったが，各方面で調整して施工した。

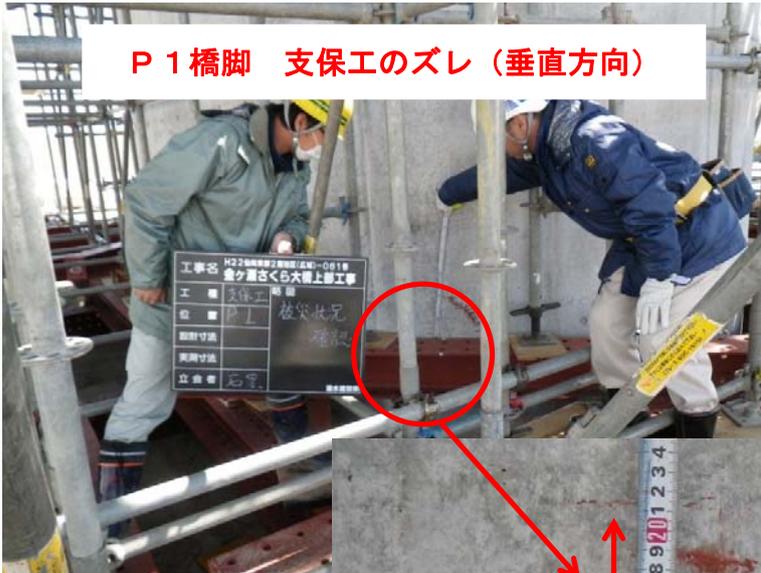
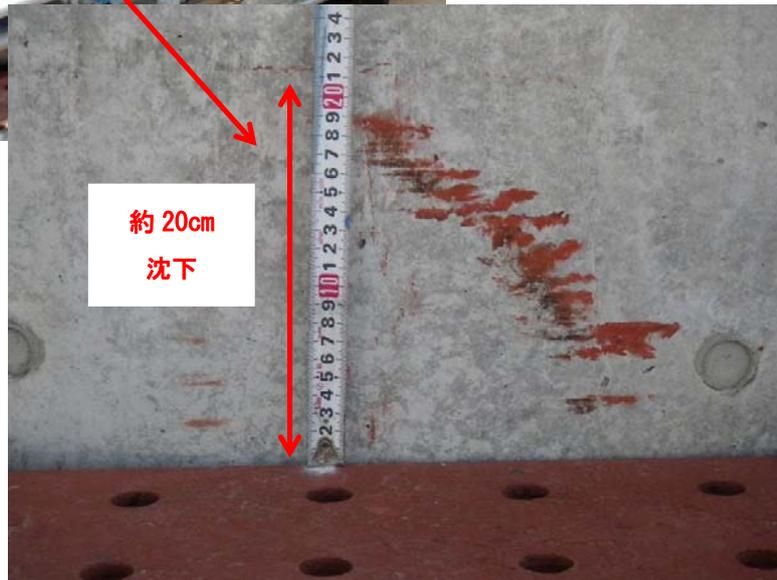
P1橋脚 支保工のズレ（垂直方向）

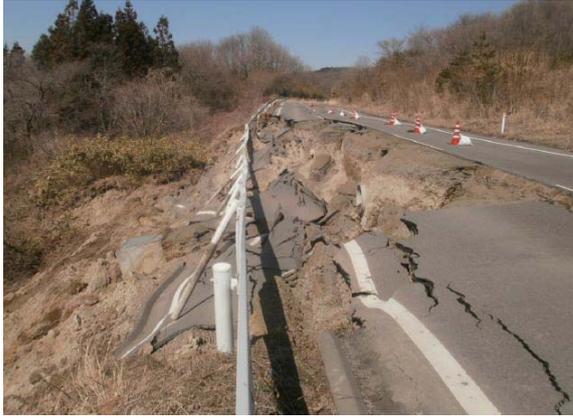
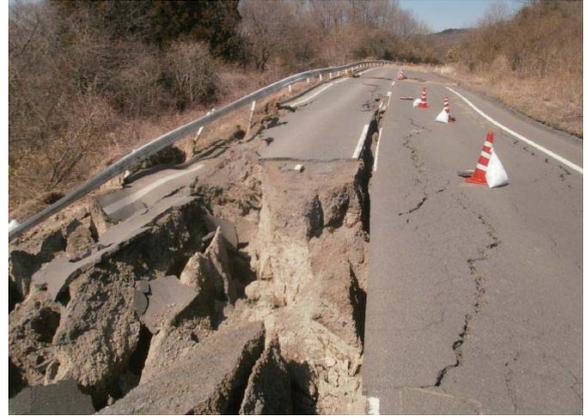
(1) 被災状況写真

- (1) 被災状況
大地震により地山が崩落し、同時に農道及び道路側溝・法面排水路についても崩落した。さらに、集水桝・暗渠管についても崩壊が生じ被災したものの。
- (2) 応急対策：特になし

農道の効用を回復するため、原形復旧として農道地山・路体・路床を土羽にて再構築し、道路路部は路盤工及びアスファルト舗装工により復旧する。また、崩落した道路側溝・法面排水路については布設替えを行い、崩壊した集水桝及び暗渠管については新設により復旧する。

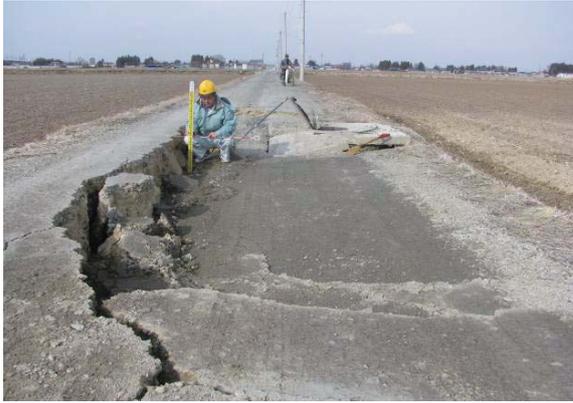
▲写真 道路の破損状況コース

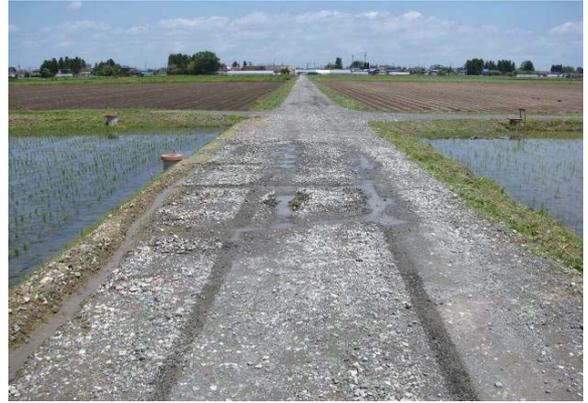
- (1) 被災状況
大地震により鉄筋コンクリートヒューム管のゴム継手が離脱し、止水機能が損なわれた。
- (2) 応急対策：特になし

▲写真 漏水の状況

水路の効用を回復するため、鉄筋コンクリートヒューム管の目地に内面からシールゴム及び樹脂を圧着し復旧する。

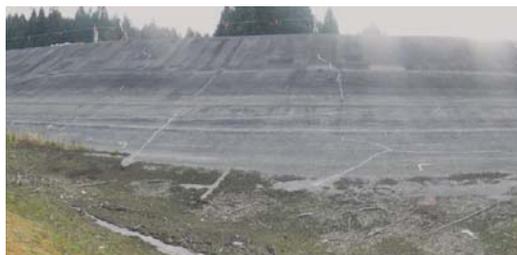
▲写真 舗装の破損状況

- (1) 採択条項
査定要領 第12
ため池の堤体を再築立して亀裂を閉塞し、遮水舗装を再舗設して復旧する。

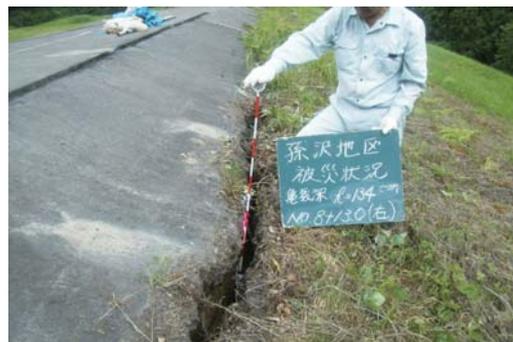
▲写真 堤体の亀裂

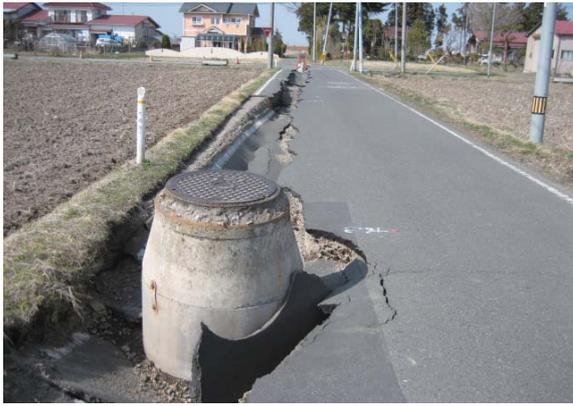
- ・管のたるみ 塩化ビニル管V U 200 L = 139.9m
- ・マンホールの隆起 N = 2箇所

▲写真 マンホールの隆起

集水施設：集水管布設替 塩化ビニル管V U 200 復旧延長 L = 139.9m
マンホール天端高調整 N = 2箇所

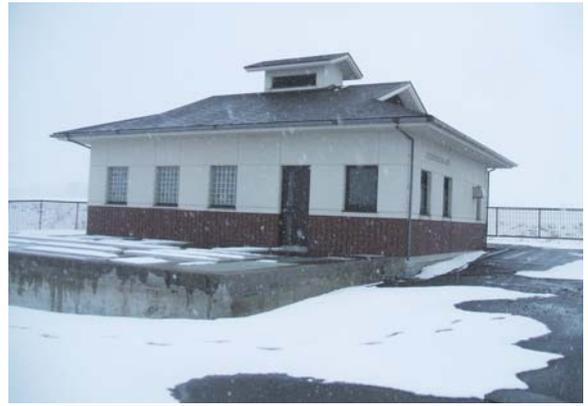
- ・R C造1階建 水槽部の沈下、傾き

▲写真 建屋の傾き

処理施設：処理施設解体（R C造1階建、水槽部、電気機械施設）一式
集水施設 ポリエチレン管 P E 75, 塩化ビニル管 Σ L = 892.9m
マンホール N = 1箇所
機械設備、電気設備 一式

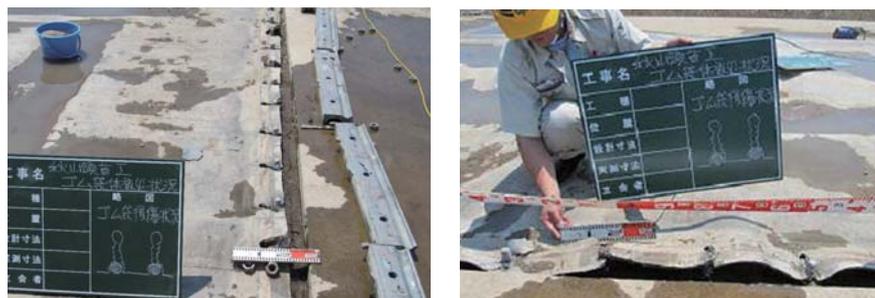
- (1) 被災状況
ゴム引布製起伏堰の袋体が固定金具から離脱し、起伏が不可能となり取水困難となった。
- (2) 応急対策：応急ポンプによる用水手当

▲写真 破損状況

離脱し破断したゴム引布の袋体に補修用ゴム引布を圧着して一体化し、固定金具にて堰体に固定する。

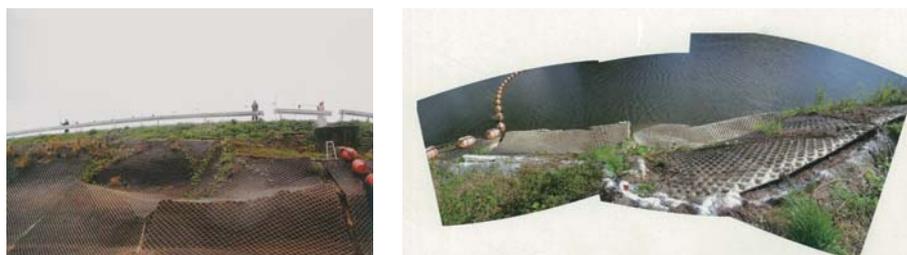
- (1) 被災状況
大地震によりダム貯水池護岸が滑落し、貯水施設としての機能や近接する民地への安全に対する影響が出ている。
- (2) 応急対策：特になし

▲写真 被災状況

- (1) 採択条項
査定要領 第12
被災した護岸を土羽及び布製型枠の新設にて復旧する。

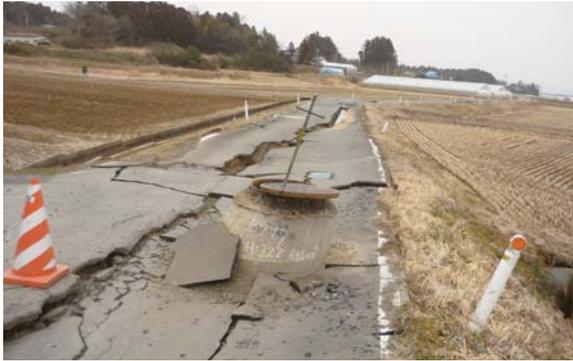
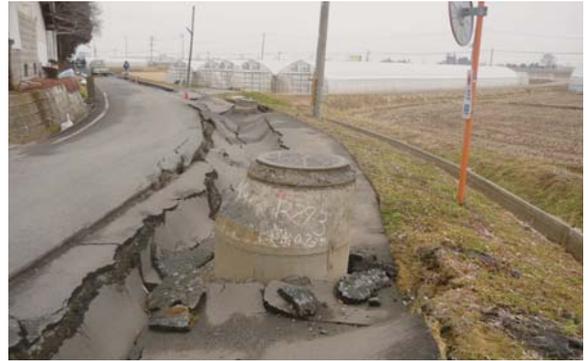
- (1) 被災状況
集水施設
管路の隆起，沈下，たるみ 塩化ビニル管（VUΦ150～250） $\Sigma L = 4,548,85\text{m}$
マンホールの隆起，沈下 $N = 139$ 箇所
処理施設
処理施設敷地内補完施設（舗装，側溝）の隆起，沈下
- (2) 応急対策：特になし

▲写真 管路及びマンホールの破損状況

水路の布設替およびマンホールの撤去および再設置して復旧するもの
