畜舎排水処理施設の周辺環境調査と機能検査について

The livestock barn waste water treatment facilities about an environmental in surrounding investigation and the performance inspection

赤崎千香子 郷右近順子 阿部 郁子
大金 仁一 佐々木久雄

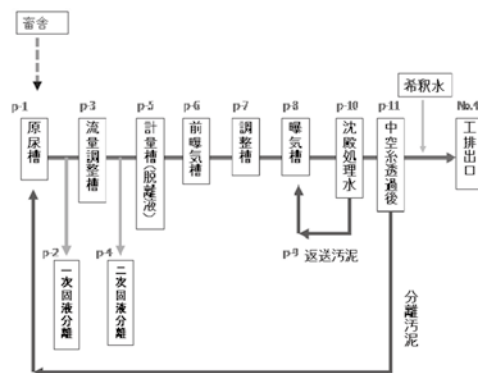
図3 排水処理フローと採水地点

るために事前調査を行った。また、水質汚濁防止法上の届出内容を図2に示す。事前調査により明らかになった排水処理フローを図3に示す。固液分離装置、水処理施設、汚泥処理施設は整備されているが、施設機能の特徴を生かした運転管理が行われていないため、排水処理システムとして円滑に機能していないことが推測された。

事前調査の結果から以下の内容を把握することを目的に機能検査の採水ポイント11箇所(p-1からp-11)を決定した(図3)。

生物処理である活性汚泥法としては沈殿処理後のpHが高いこと、アンモニア性窒素の比率が高いことから水処理は完了していないと思われる。

水質検査結果から、最終的に排水基準は満たすものの、この施設の水処理は中空糸膜が頼みの綱となっていることが判明した。設計書の中では中空糸膜処理は補助的なものと位置づけられており、過負荷となることが心配された。

曝気槽の散気管が外されているため、酸素の溶解効率が低下し、溶存酸素が不足している。生物処理後の沈殿処理水のBODが540mg/Lであり、曝気槽でのBOD除去率が悪いことがわかった。

前曝気槽までの固形物除去については, 一次固液分離のSS除去率は設計書の30%対して, 測定結果は6%と低く, 固液分離装置の能力が発揮されていない。これに比べると二次固液分離は汚泥の含水率は74%と良好で, SS除去率も99%と大変良い状況だった。

曝気槽のMLSS濃度とと返送汚泥のSS濃度を比較すると, 返送汚泥の濃度が低く, 沈殿槽が機能していないことが判明した。

これより, 曝気槽での効果的な生物処理を目的として, 以下のことを提案した。

- 1 当面は曝気槽と中空糸膜槽で生物処理を行う。
- 2 散気管を取替えて溶存酸素濃度を上げる。
- 3 曝気槽が正常に機能するまでは, 沈殿槽を使用しない。

採水調査の結果, 現状においては中空糸膜処理施設が水処理の要となっている状況から, 曝気槽の溶存酸素濃度を上げ, 良好な活性汚泥を育成することで, 水処理の主体を曝気槽に戻すこと, 沈殿槽の使用については活性汚泥の回復を待って開始すること, また施設の管理については処理対象汚水量が不明であることから物質収支を明らかにできる運転管理記録を作成することが望まれた。

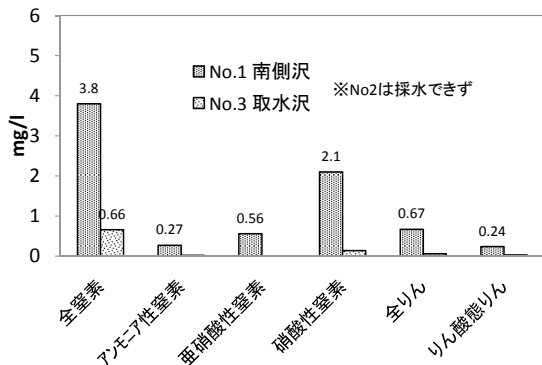
図4 晴天時の事業所の上流側の水質

事業所の上流側に位置するNo1南側沢、No2北側沢(降雨時のみ採取)、No3取水沢の結果を比較したものを図4、図5に示す。晴天時、降雨時共にNo3地点に比べ、No1地点、No2地点の窒素関連項目の値が高い。過去にA事業所がNo1地点とNo2地点の上流の中間点あたりに糞尿を不適正処理したという事実を併せて考えると、No1地点だけでなく、No2地点の沢にも糞尿がしみでていることが新たに推測された。No3地点はこの地域の標準的な沢水の水質と考えられる。A事業所はNo3地点から豚の飲用水を取水している。

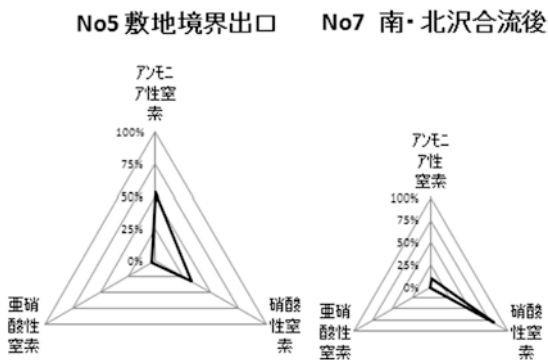
図6 晴天時の窒素バランスの変化

図6に全窒素に対してのアンモニア性窒素、亜硝酸性窒素、硝酸性窒素の割合をレーダーチャートで表したものを示す。なお、チャートの大きさは全窒素の量を示している。

地点に至るまでに自然界中に存在する硝化細菌等により、環境中で酸化され、安定した状態の硝酸性窒素となっている。しかし、この間で河川中の溶存酸素を消費しており、周辺環境へ与える影響を考えれば、事業所排水は排水処理施設により、硝酸性窒素の形態まで安定させた上で排出されることが望ましいと思われる。

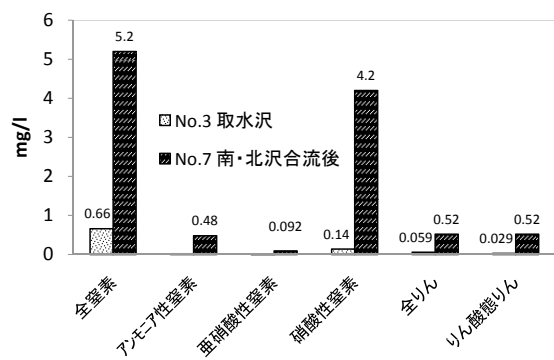
図7 晴天時事業所上流と下流の水質

事業所の上流で、汚染源の影響がないと思われるNo3取水沢を対象地点として、南側沢と北側沢が合流し、調査地点の最も下流に位置するNo7地点の窒素及びりんの項目について比較したものを図7に示す。No3地点に比べNo7地点の窒素、りんの値が高くなっている。

較を行った(表3)。この河川はA類型にあてはめられており、大腸菌群数に係る環境基準は1000以下であるが、測定結果は950と基準ぎりぎりの値となっている。また、No3地点に比べNo7地点の窒素、りんの値が高くなっていることと併せて考えると(図7)、事業所排水は約1.5km下流にあるNo7地点の水質にまで影響を及ぼしている可能性があるといえる。

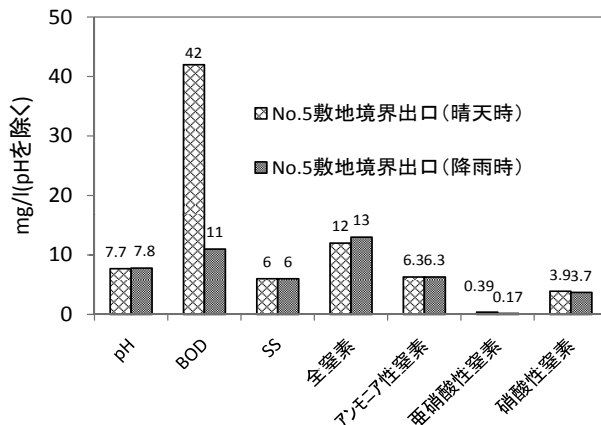
図8 No5地点の晴天時と降雨時の水質の比較

事業所排水の影響を大きく受けると推定されるNo5地点について、晴天時と降雨時の結果を比較したものを図8に示す。降雨で希釈されているにも関わらず、BODを除く水質濃度はほぼ同じ値を示している。

降雨時には水量が多くなっていることを考えると、負荷量は増加しており、降雨時の事業所排水が周辺環境へ

与える影響は晴天時よりも大きいと考えられる。なお、降雨時にBODの値のみが低くなった原因については、考察したが不明であった。

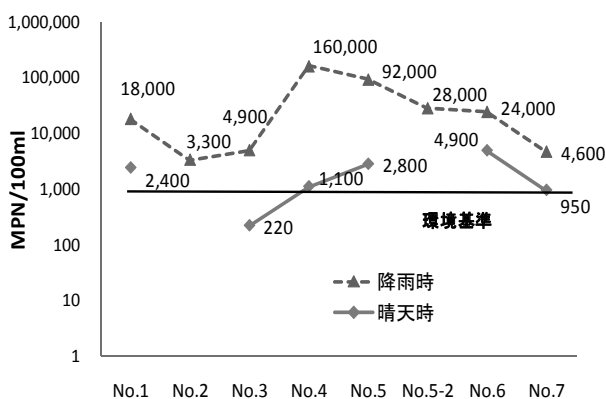
図9 晴天時・降雨時の大腸菌群数

晴天時、降雨時の大腸菌群数を比較したものを図9に示す。全体的に降雨時は晴天時に比べおおむね1桁程度の増加となった。しかし、晴天時といえども事業所の最も下流にある調査地点のNo7地点で、環境基準1000に対し測定結果は950と基準ぎりぎりの値を示しており、晴天時、降雨時に限らず、この河川の水を水道水源に利用する場合には十分な注意が必要である。
