東北地方太平洋沖地震後の宮城県内井戸の水質状況調査により判明した井戸水汚染について

The well of Miyagi prefecture after the Pacific coast of Tohoku earthquake
On well water pollution found by water quality survey

加川 綾乃*¹ 赤崎 千香子 藤原 成明*² 松本 啓
Ayano KAGAWA, Chikako AKASAKI, Shigeaki FUZIWARA, Satoshi MATSUMOTO

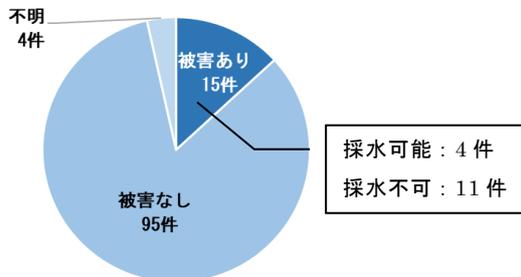
図3 津波被害の状況

井戸 114 件のうち、津波被害を受けた井戸は 15 件であり（図 3）、そのうち採水可能であった 4 件（井戸 1～4）について、電気伝導度を測定した結果、浅井戸 1 件については 70.3mS/m から 7.79mS/m と地震前と比較して約 10 分の 1 に減少しており、残り 3 件については顕著な変化はみられなかった（表 1）。

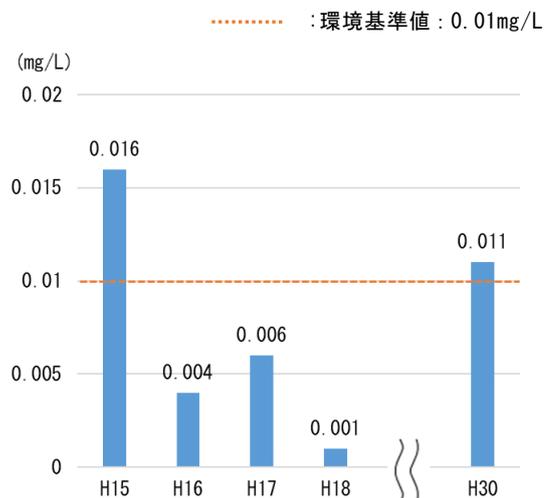
図4 井戸 A におけるひ素の推移

井戸 A のひ素では、地震前に 0.016 mg/L と環境基準を超過しており、その後 3 年間継続して監視調査していた実績がある。監視調査では最終的に 0.001 mg/L まで低下したものの、今回は 0.011 mg/L と再び上昇し、環境基準を超過した（図 4）。

井戸Aでは、地震後に再び環境基準値を上回る結果となったが、井戸Aの周辺地域におけるひ素の土壌中バックグラウンドが高いことが知られている³⁾。

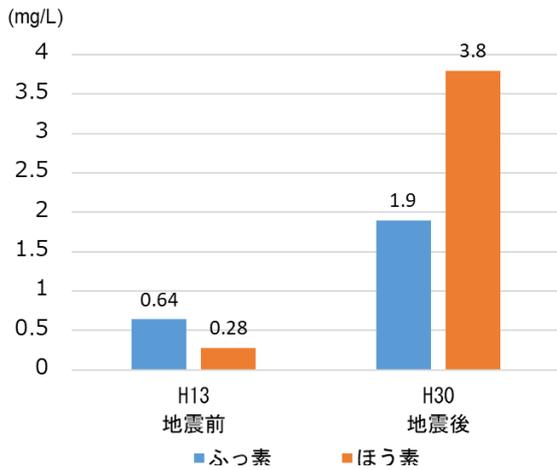
図5 井戸Bにおけるふっ素とほう素の推移

井戸 B では地震前後でふっ素が 0.64 mg/L から 1.9 mg/L と約 3 倍、ほう素が 0.28 mg/L から 3.8 mg/L と約 14 倍高くなり、電気伝導度が 42.0 mS/m から 259 mS/m と約 6 倍高くなった（図 5、6）。電気伝導度については、水質分析調査を行った他 32 件の井戸と比較しても顕著に高いことが確認できた（図 7）。

また、内陸部の井戸Bにおいてふっ素とほう素が高値を示したが、地下水においてこれらの値が環境基準値を超過することは数少ない⁴⁾。ふっ素は自然界に広く分布し⁵⁾、また、ほう素による地下水の汚染源として火山地帯の地下水や温泉水等が挙げられている⁶⁾。今回の水質分析結果を踏まえ、井戸B管轄保健所の協力の下、井戸Bの半径5km以内にある温泉水(2源泉)のメタホウ酸とメタホウ酸イオンの濃度をほう素濃度に換算し確認した。井戸Bから直線距離で約2kmほど北に位置するC温泉のほう素濃度はおよそ31mg/L、井戸Bから直

線距離で約 3.5 km ほど北に位置する D 温泉のほう素濃度はおよそ 4.5 mg/L であり，どちらも環境基準を上回ることが判明した。このように井戸 B 周辺の温泉水からも環境基準を超えるほう素濃度が確認されているため，自然由来の原因により井戸水に何らかの影響を及ぼした可能性が示唆される。
