# 農業の早期復興に向けた試験研究 連携プロジェクト成果報告書

平成27年3月

〔宮城県農業・園芸総合研究所  
宮城県古川農業試験場〕

## 東日本大震災による農業への被害と対応の記録写真

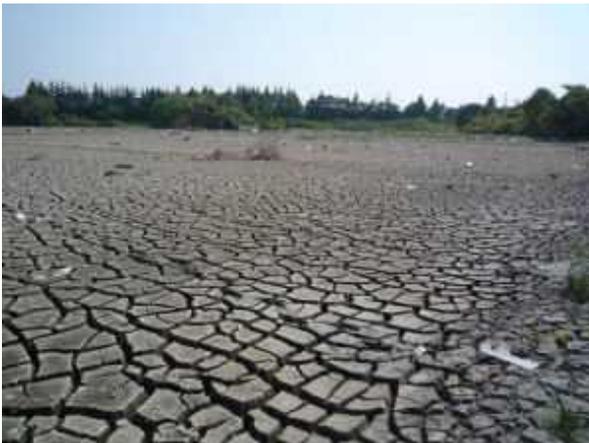
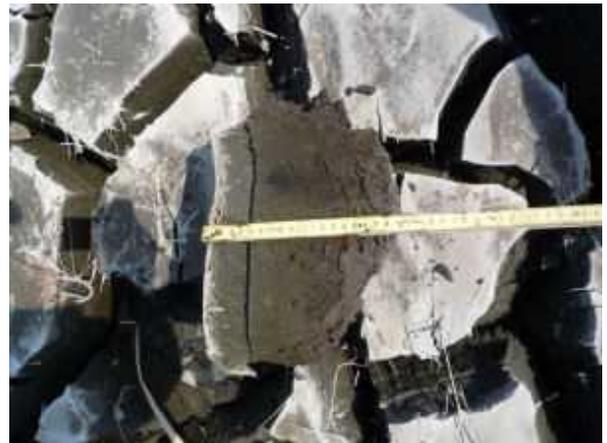
### ○水田における津波堆積土砂（松島町）

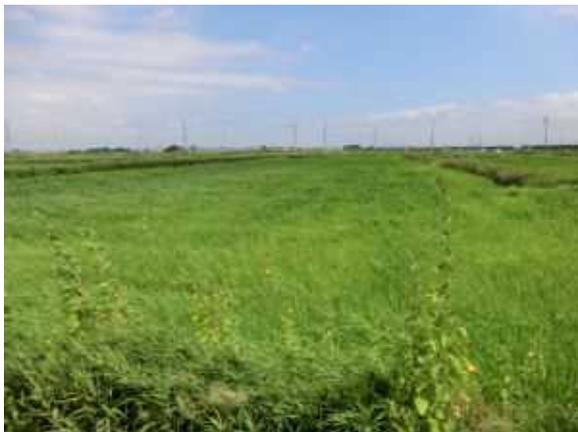
イヌビエ・シロザの繁茂（H23.7.21 撮影）

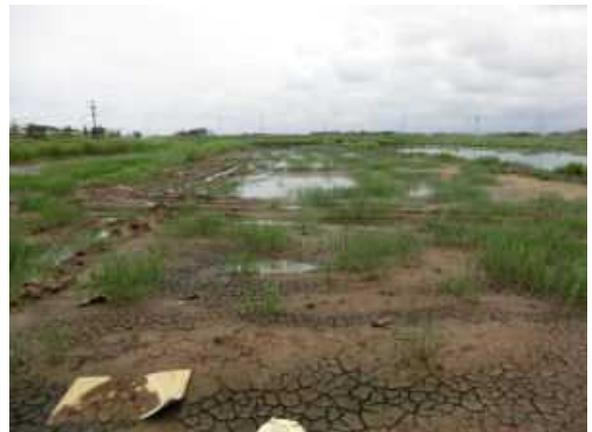
コウキヤガラの繁茂（H23.8.1 撮影）

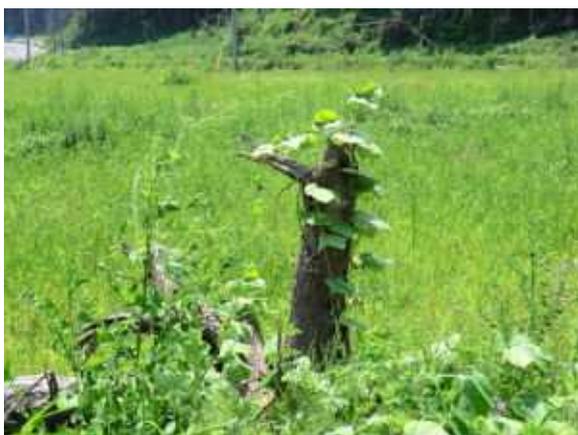
アレチウリの発生（H23.8.8 撮影）

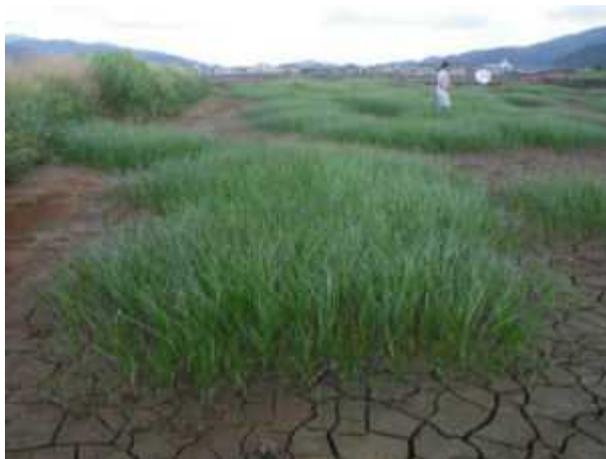
コウキヤガラ群生地（津波被災による休耕田）

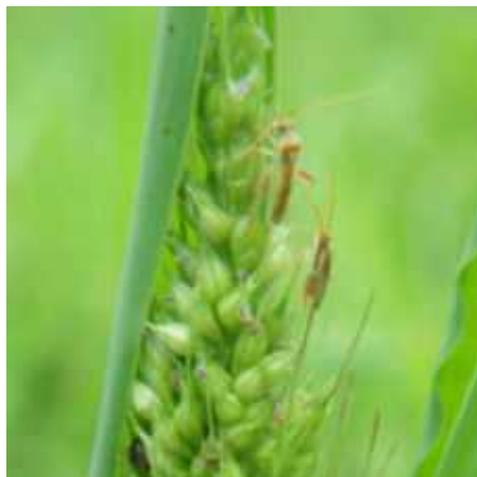
イヌビエの穂に集まったアカスジカスミカメ

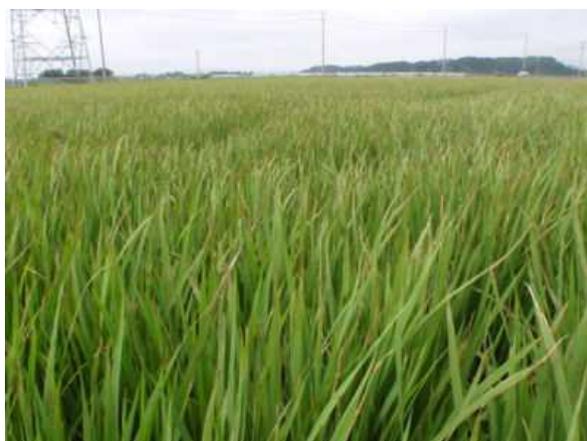
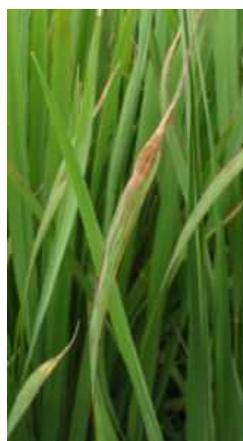
隣接ほ場の葉先枯れ症状

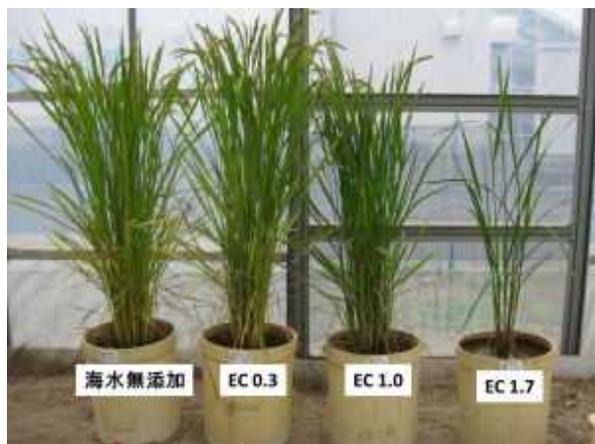
9月2日のポット試験の状況。EC1.7mS/cmでは、分げつが少なくなった。  
EC1.0mS/cmでは、若干株が小さいが、茎数等は海水無添加区に近づいた。

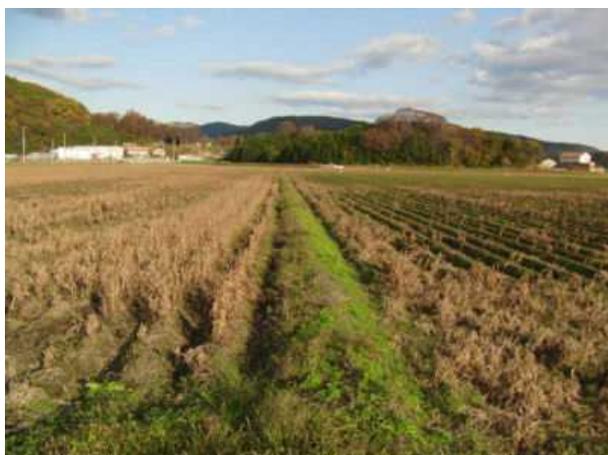
石巻市大瓜地区。生育悪化・枯死したほ場。

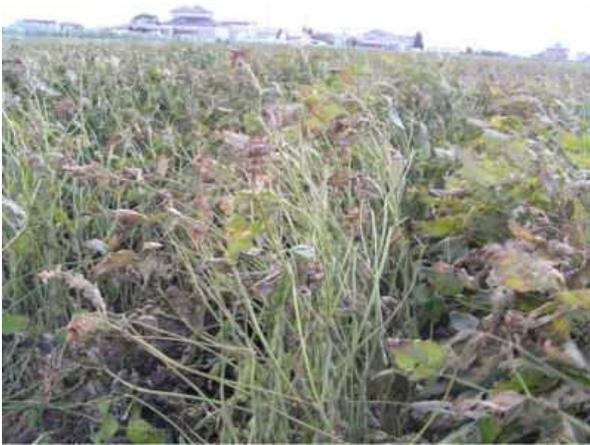
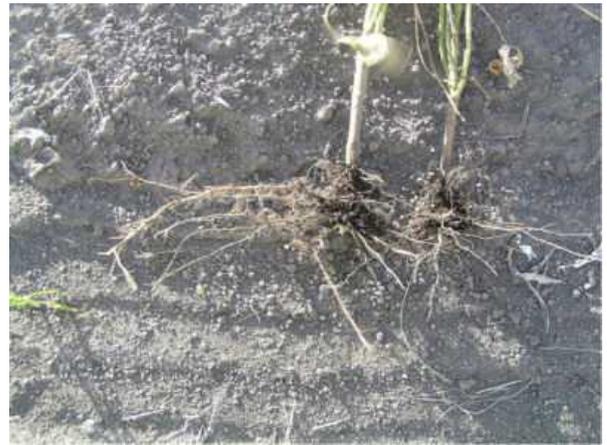
初期生育は順調であったが、根の伸びに影響し、生育後半に葉枯れが生じた。

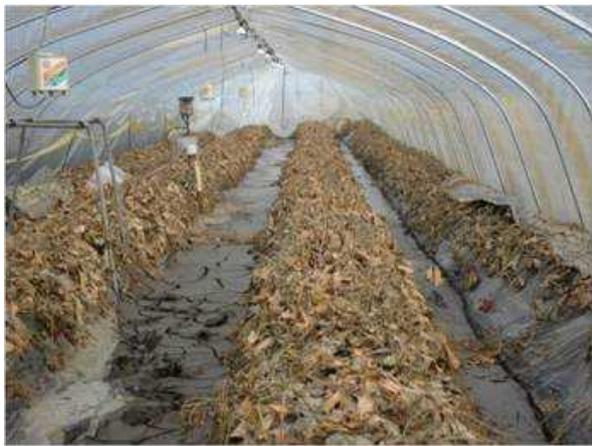
堆積した泥土

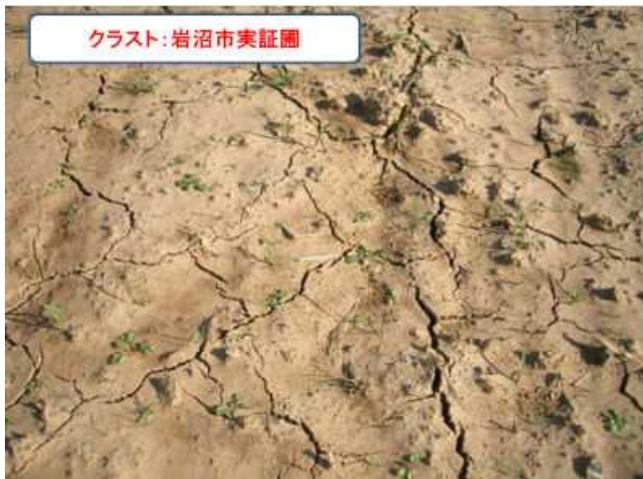
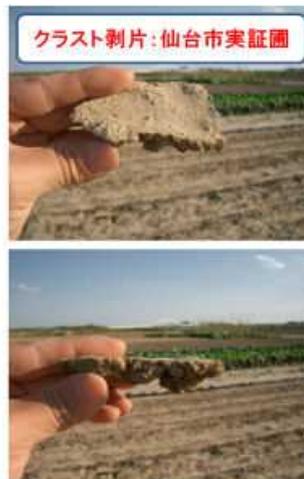
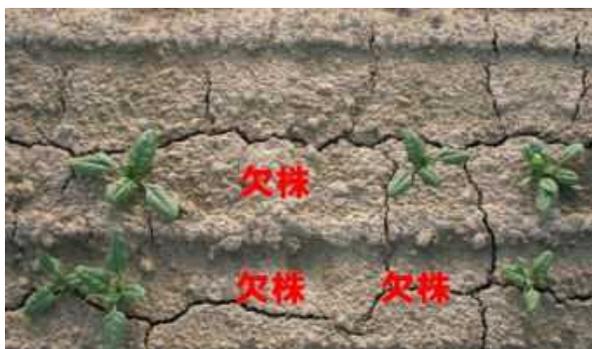
クラストの発生によるハウレンソウへの影響（出芽・苗立ちの阻害）

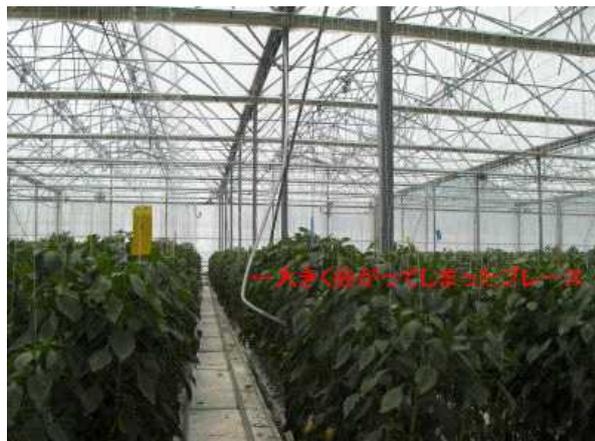
パプリカの栽培施設の被害（栗原市）  
※大きく曲がったブレース（H23.6.22 撮影）

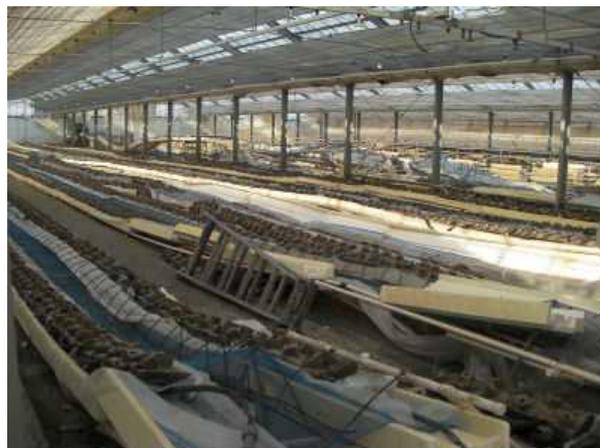
イチゴの栽培施設の被害（登米市）  
※転倒した高設ベンチ（H23.6.22 撮影）

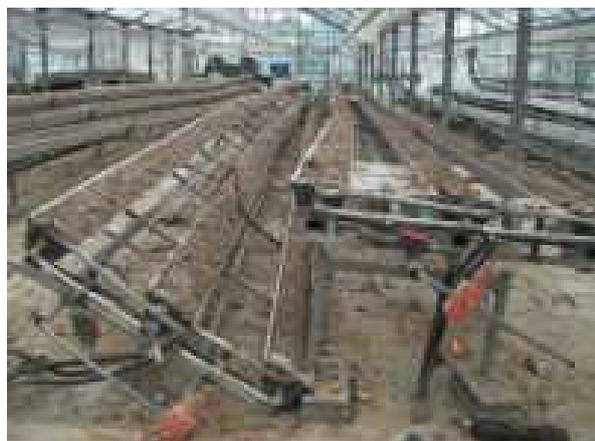
イチゴの栽培施設の被害（美里町）  
※転倒した高設ベンチ。（H23.6.24 撮影）

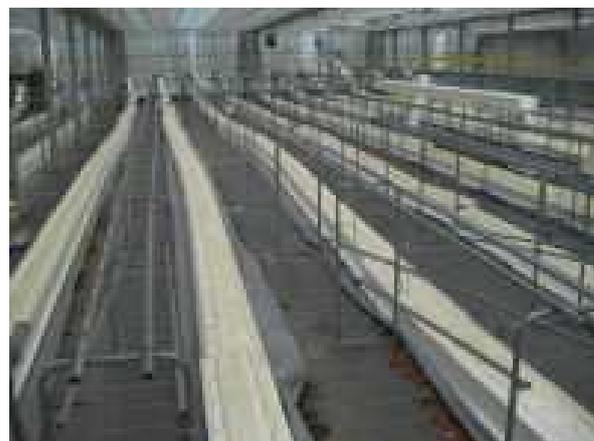
イチゴの栽培施設の被害（石巻市）  
※転倒・落下した高設ベンチ。（H23.6.24 撮影）

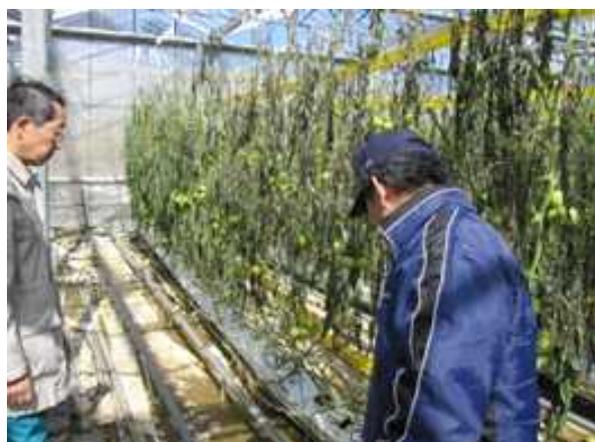
断水、停電に伴い栽培継続を断念。

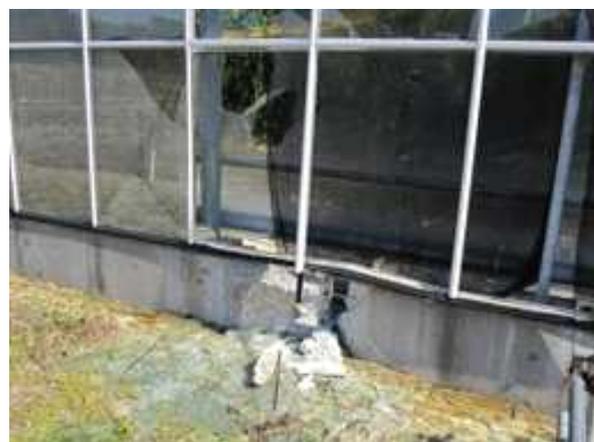
外壁用ガラス、基礎等が破損。

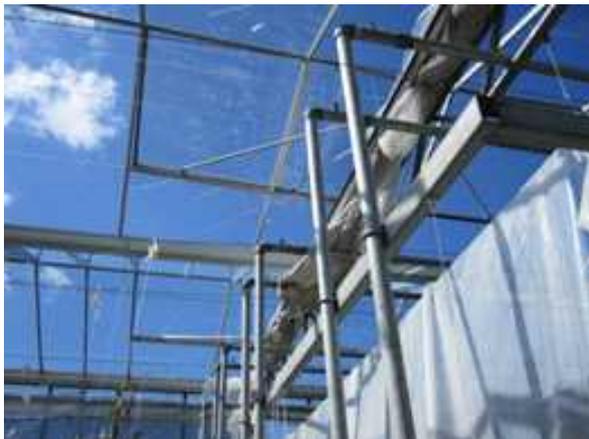
天窗用ガラス破損。

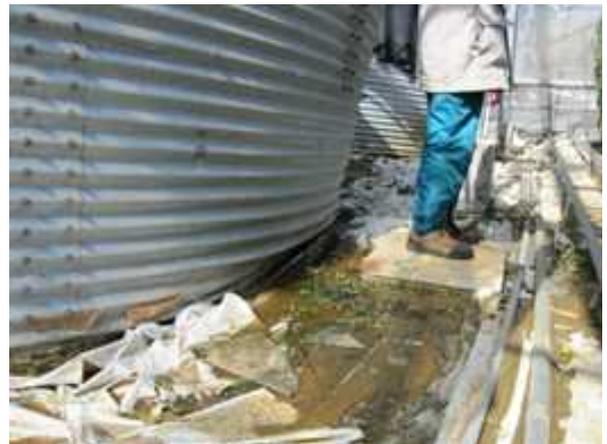
雨水貯蔵用タンク破損し、雨水流出、施設内一部浸水。
