## 観測井戸の洗浄の結果について

## 1 概要

第 39 回評価委員会において説明した観測井戸の洗浄について、11 月 30 日に実施したため、その結果等について報告するもの。

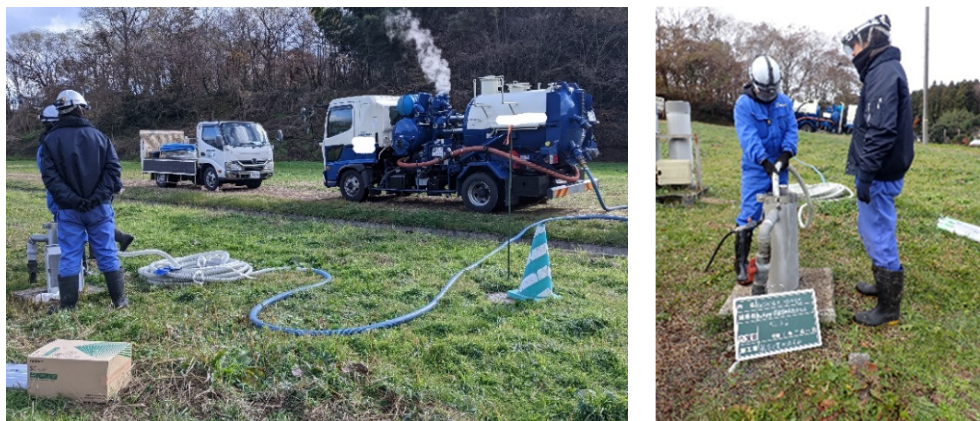
写真 1：井戸洗浄実施状況

| | 管頭下水位<br>(揚水前-m) | 管頭下水位<br>(揚水直後-m) | 管頭下水位<br>(揚水1時間後-m) | 井戸内積概算<br>(L) | 推定揚水量<br>(L) | 浸透水の色相 |
| No. 3b | 2.58 | 2.70 | 2.60 | 690 | 1,200 | 無色 |
| No. 5b | 4.13 | 5.23 | 4.45 | 360 | 700 | 無色～淡黒色 |
| H16-5 | 2.73 | 5.70 | 3.12 | 74 | 140 | 淡赤褐色～淡黒色 |
| H16-11 | 4.10 | 4.20 | 4.18 | 66 | 130 | 無色～淡黒色 |

表 1：洗浄時の井戸の状況

浸透水の色相が淡赤褐色や淡黒色を呈した井戸は、蓄積した汚れが浸透水と共に揚水されたものと推察される。揚水後は、No.5b は 1m 程度、H16-5 は約 3m 水位が低下したが、No.3b、H16-11 は約 0.1m の低下だった。揚水 1 時間後に水位を再度測定したところ、回復傾向にあることが確認された。なお、10 日後に再度測定したところ、揚水前と同程度の水位まで回復していた。

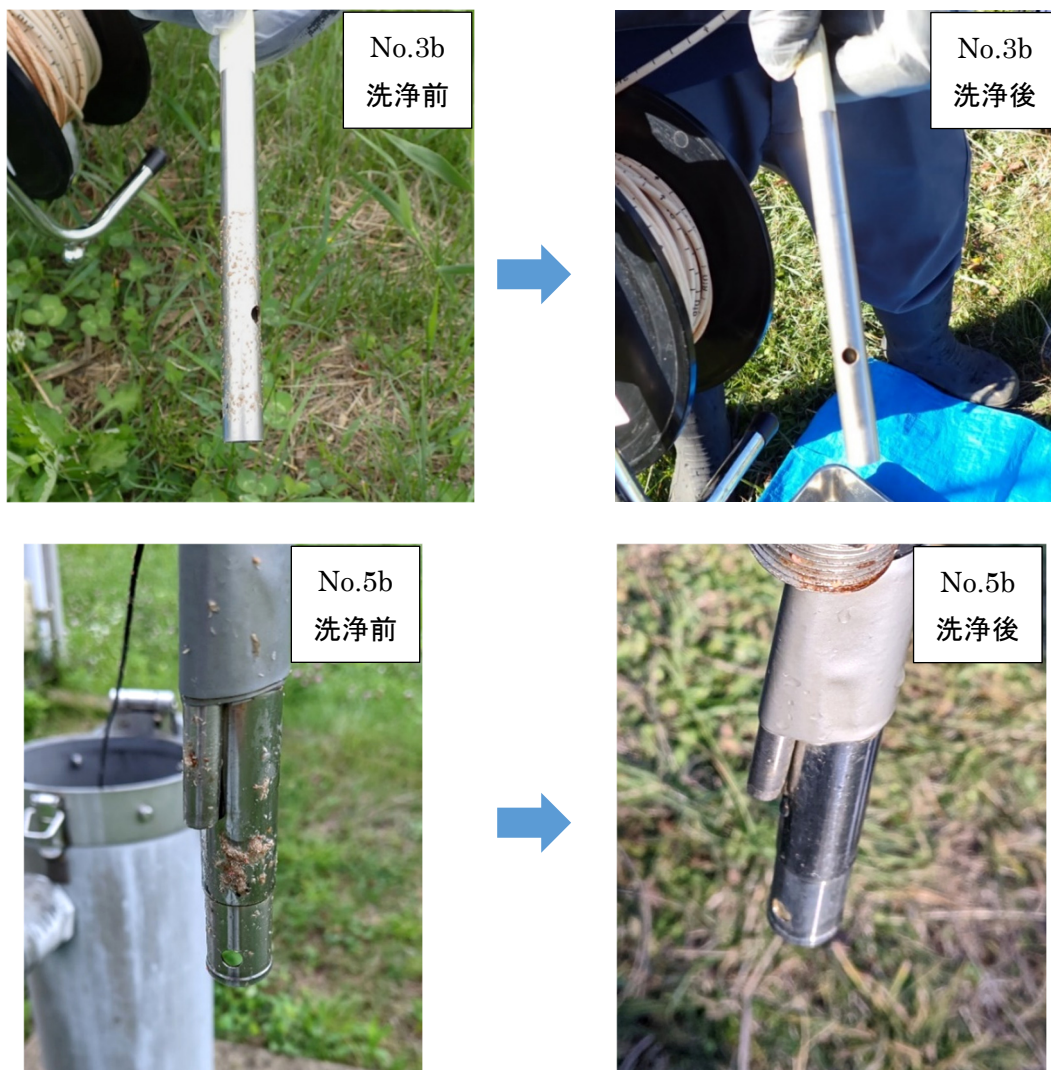
写真 2：洗浄前後の器具の汚染状況

洗浄後は、洗浄前より器具に付着する汚れが減少しており、揚水により汚れが除去されたものと思われた。

井戸洗浄により汚れが除去され、一定の効果が得られたことから、他の井戸についても順次洗浄を行うこととする。具体的な実施時期や洗浄箇所については予算の執行状況を踏まえて検討する。
