3. 支障除去対策の実施状況

3.3 実施計画に基づく支障除去対策の実績

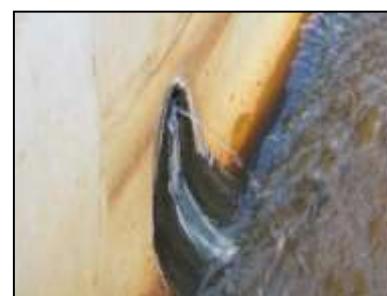
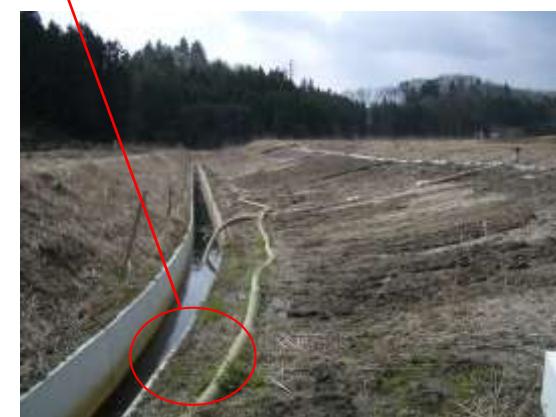
対策前

3.1.1 悪臭等が発生している処分場東側の側溝付近の対策

処分場東側法面付近において、「遮水シートによるガス放散防止」、「ガス処理施設の建設」、「既設排水路の改修」を平成 17 年 9 月末までに実施した。

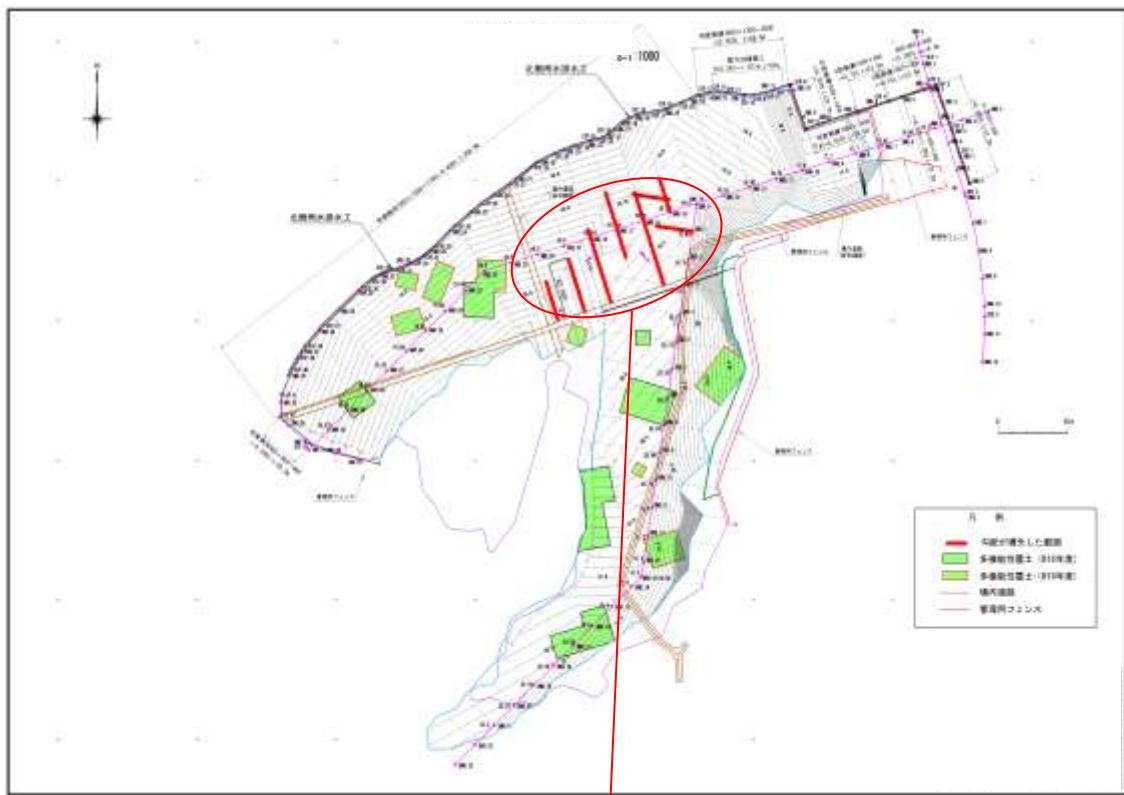
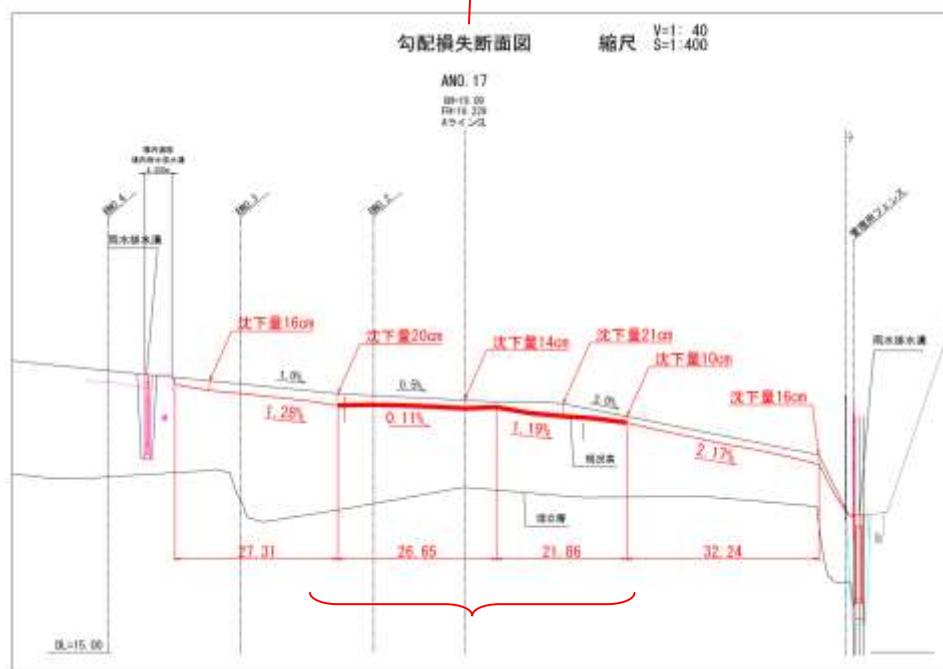
地盤沈下状況

平成 23 年 3 月の東北地方太平洋沖地震による地盤沈下により、雨水浸透防止対策で施工された覆土整形の勾配が一部失われたり、降雨時には水たまりが生じ、雨水の排除が妨げられる状況となった(図 3.6)。

そこで、不等沈下部分について整形盛土を実施した(整形盛土範囲: 4,192m²)。仮設設備設置→掘削→盛土(敷き均し、転圧)→種子吹付けの順序で施工した。

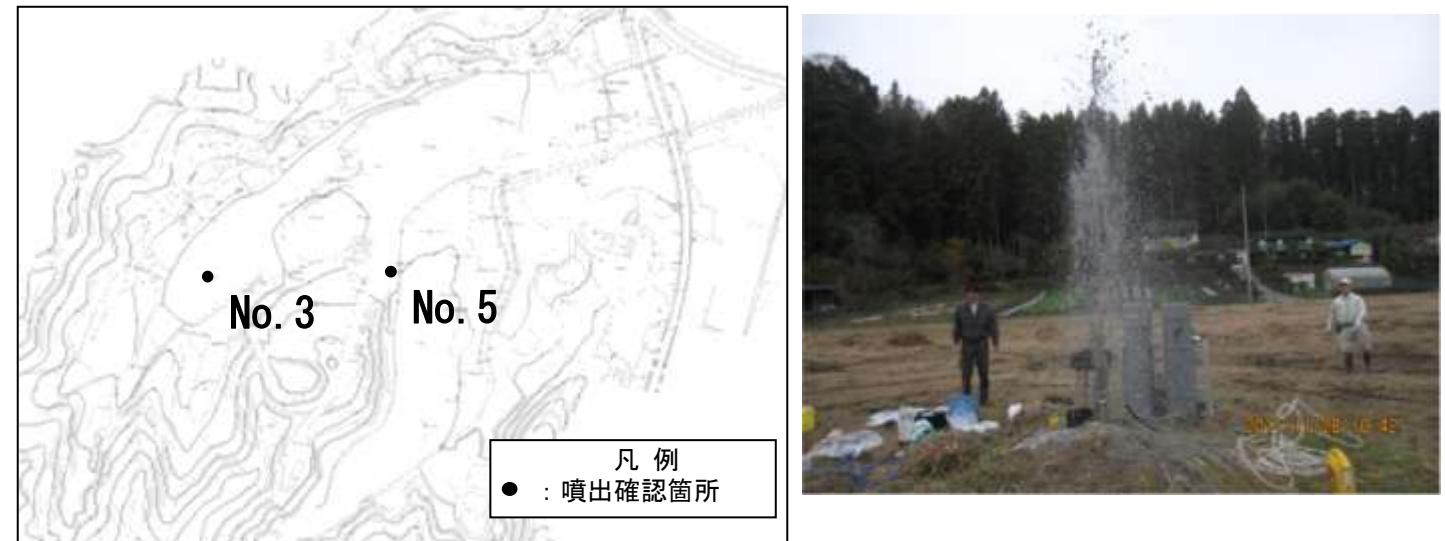
図 3.7 噴出状況 (写真は No.3)

処分場の No.3, No.5 観測井において、採水時にガスが浸透水を伴って噴出する事象が時々発生している。本事象は、廃棄物層で発生したガスが地中に滞留し、地震や採水時の刺激により噴出するものと考えられる。そこで、ガス噴出観測井戸にガス抜き管を設置し、廃棄物層で発生したガスの滞留を抑制して大気放散を促し、ガス処理施設により硫化水素を除去して、大気放散する対策を行った。

工事対策後も噴出事象が発生し、期待する効果が得られなかつたため、採水地点を変更すべく水質の同等性確認の調査を実施した。評価委員会において水質の同等性が確認されたため、平成 28 年 2 月から噴出防止工事で設置したガス抜き管 (No.3b, No.5b) で水質調査を行うことになった。
