村田町竹の内地区産業廃棄物最終処分場  
の現状について

平成19年7月

宮 城 県

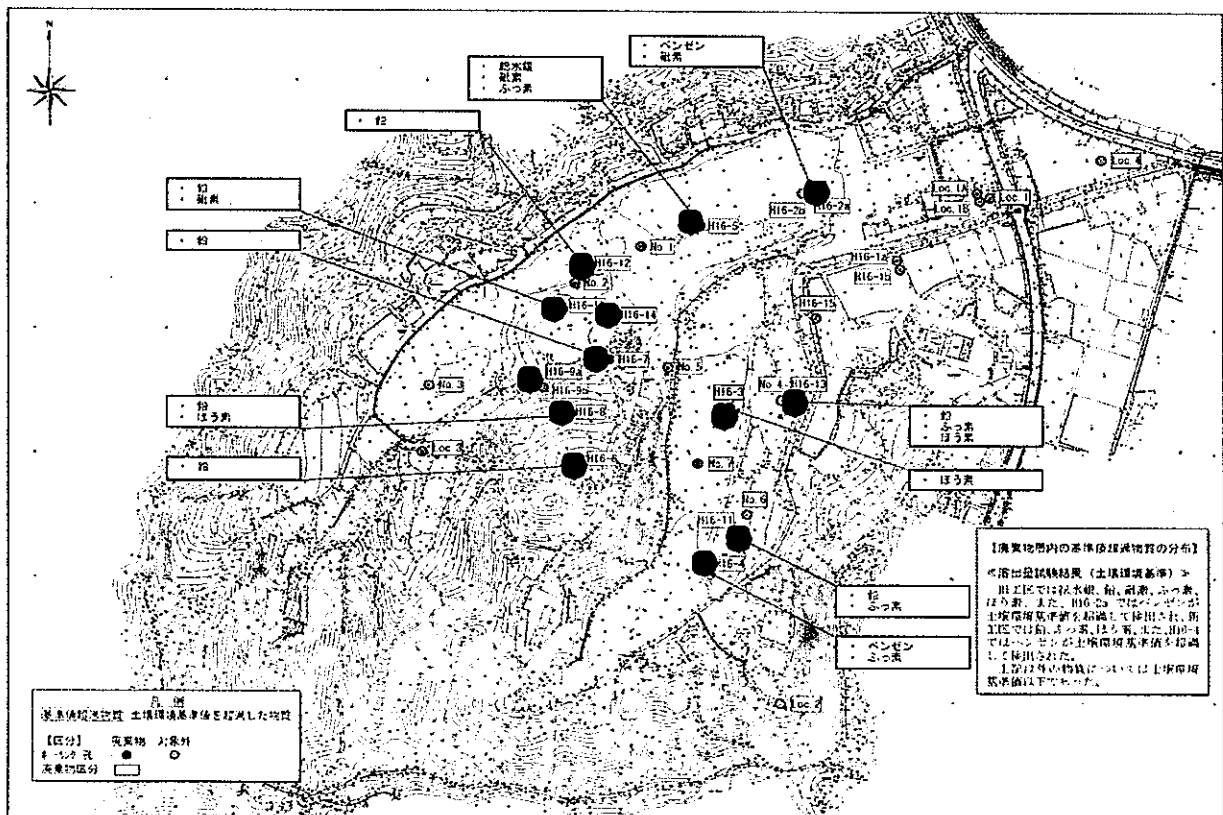
図3 廃棄物状況調査ボーリング孔位置図及び環境基準超過状況

- ① 有害産業廃棄物判定基準を超過する性状のものはみられなかった。
- ② 土壤環境基準（＝土壤溶出量基準）を超過した鉛、総水銀、砒素、ふっ素、ほう素、ベンゼンが検出される地点がみられた。
- ③ 土壤含有量基準を超過した鉛、カドミウムが検出される地点がみられた。

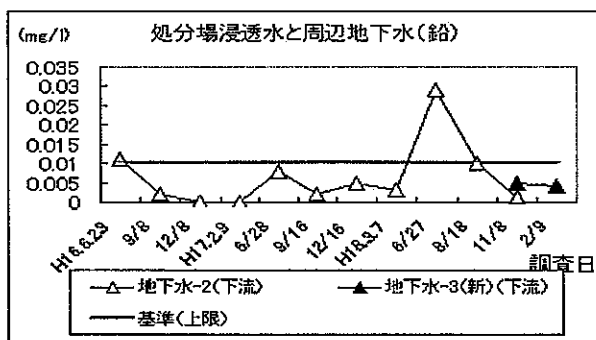
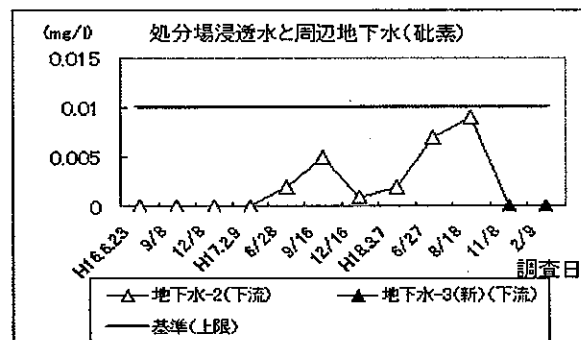
図4 下流側観測井戸で検出されている物質の経時変化

- ③ これまでの処分場外の地下水（下流）観測井戸における調査で地下水環境基準以下ではあるが、鉛、砒素等が検出されることがある。

(注) 下流側地下水-2(△)のH18.6.27の調査測定値は、試料採取時に管内底土を巻き込んでしまったため高い値となったものと考えられる。

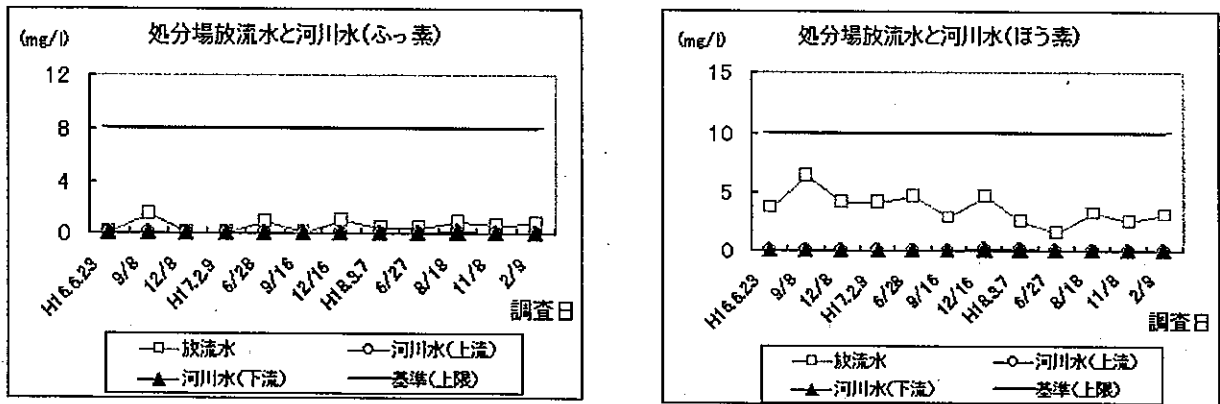
図5 放流水観測点で検出されている物質の経時変化

④ 定常的に水路に流下する放流水観測点でのモニタリング結果では、放流水基準以下ではあるが、流下する河水水に比べ濃度の高いほう素やふっ素が確認されている。

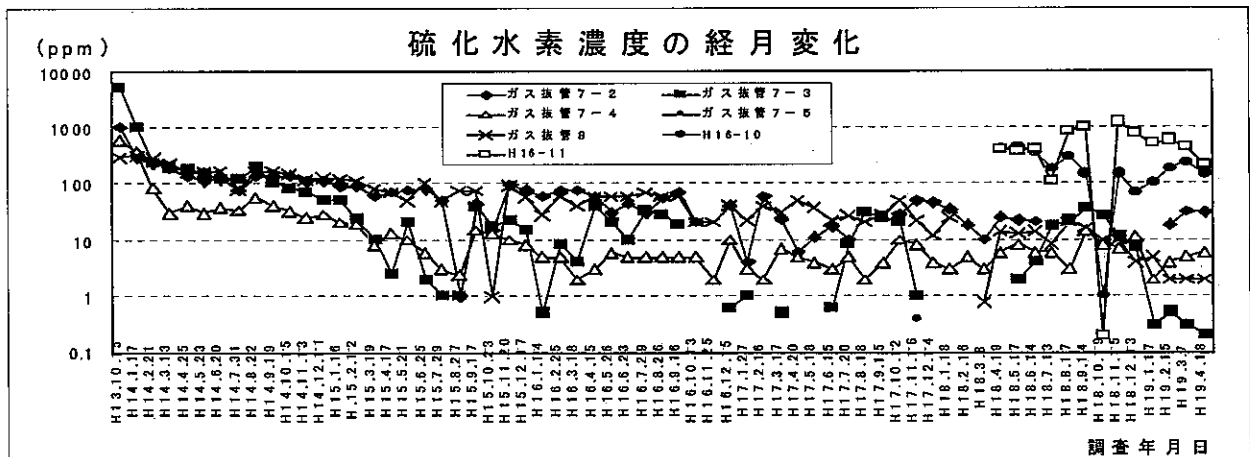
図7 ガス抜き管での硫化水素の濃度変化

- ④ 平成13年度からガス抜き管の硫化水素の濃度を観測しているが、当初は500ppmを超える濃度で検出されているが、時間の経過とともに減少する傾向を示している。しかし平成18年度から観測を始めた16年度に設置したボーリング孔においては、1,000ppmを超える硫化水素が確認されている。

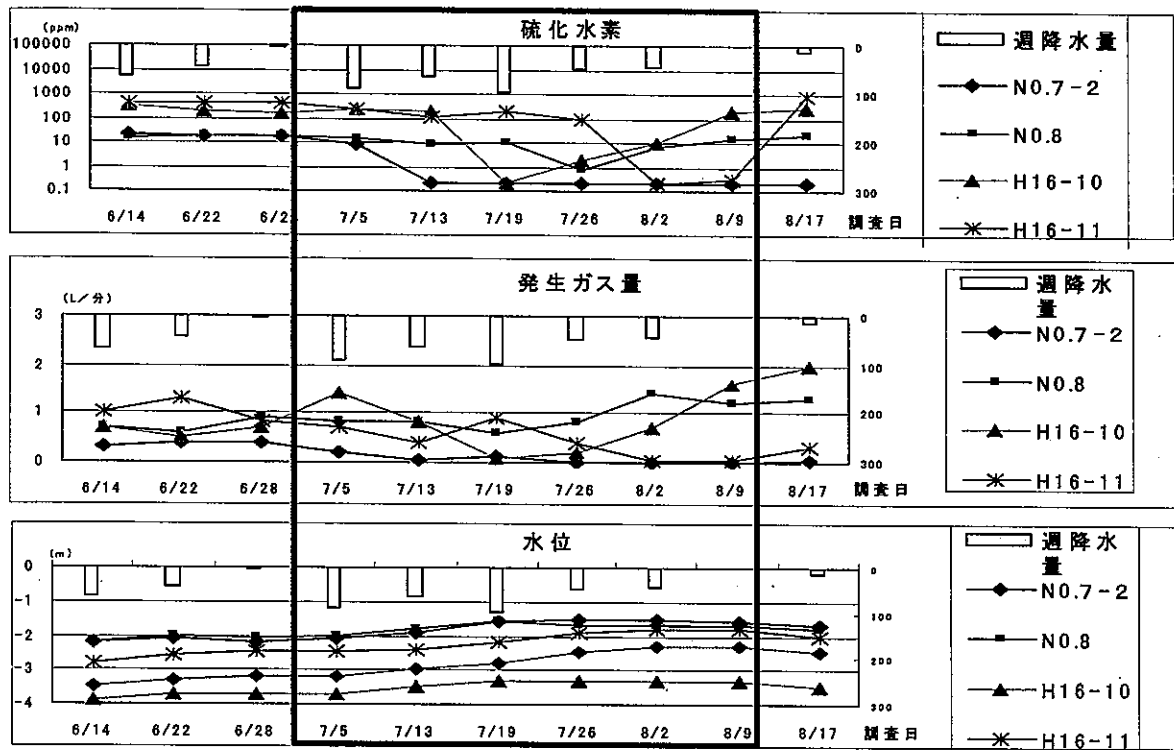
図9 地下水位の変動とガス発生濃度等

- ⑤ 廃棄物層で発生した硫化水素ガスは、地下水位の上昇により押しあげられ放散し、水位が下降すると再び発生するという、雨水浸透等による地下水位の変動に伴う発生・放散のサイクルを繰り返していると推察される。
