建築設備被災状況

1 被災状況調査の概要

2 “地震”による被害の事例

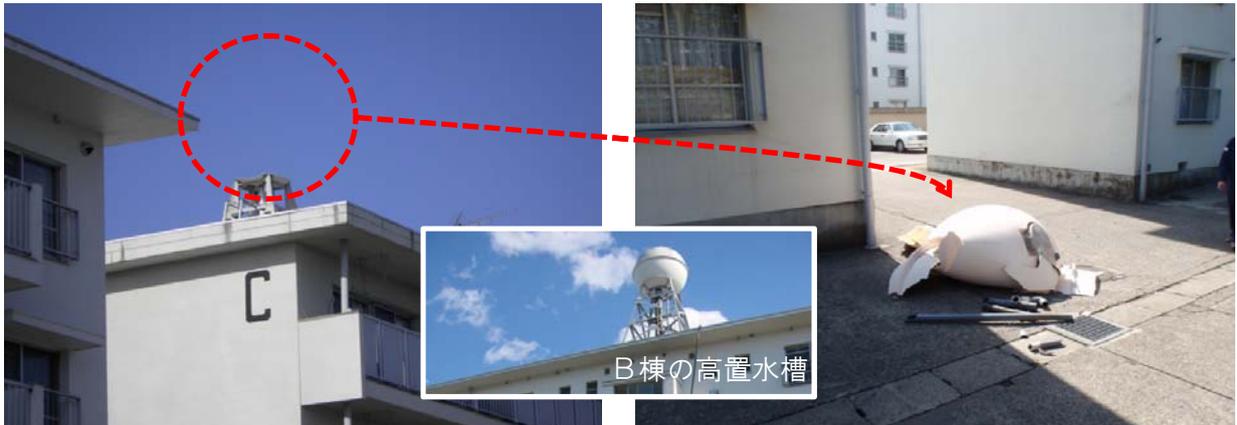
- ・ ○○職員宿舎（C棟）
（仙台市泉区）

2-1 高置水槽の落下

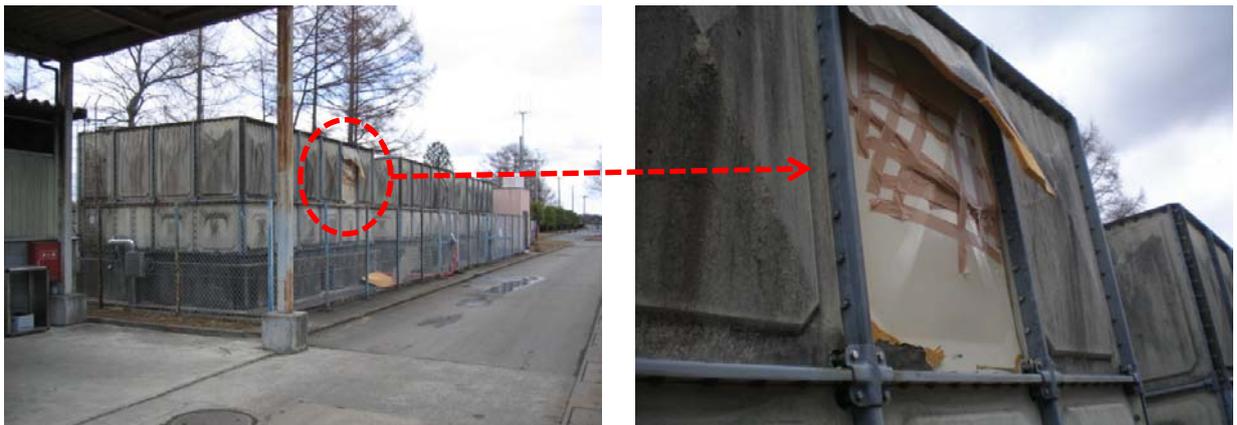
- ・ ○○センター
（栗原市）

2-2 受水槽（FRP）のパネル破損

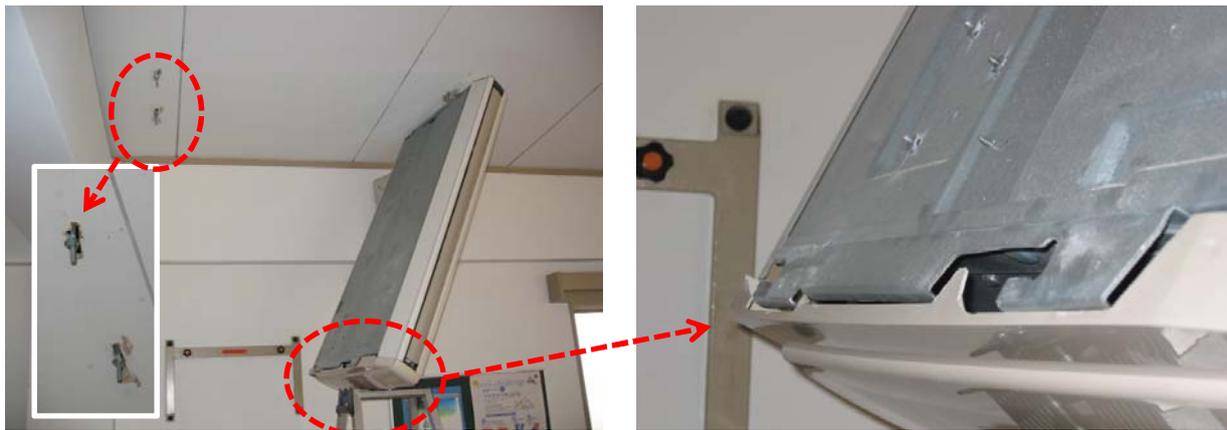
- ・ ○○センター
（仙台市若林区）

2-3 パッケージエアコンの落下

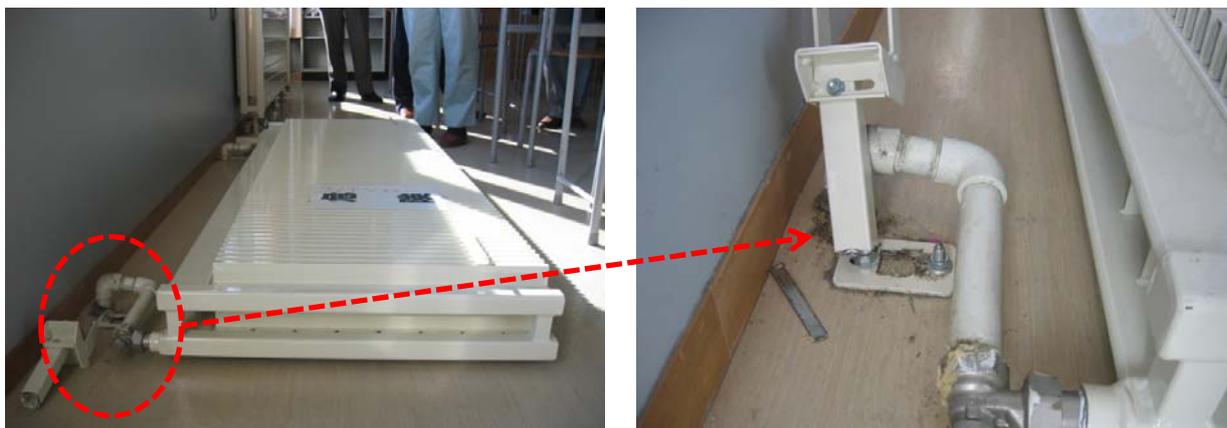
- ・ ○○高等学校
（仙台市宮城野区）

2-4 パネルヒーターの転倒

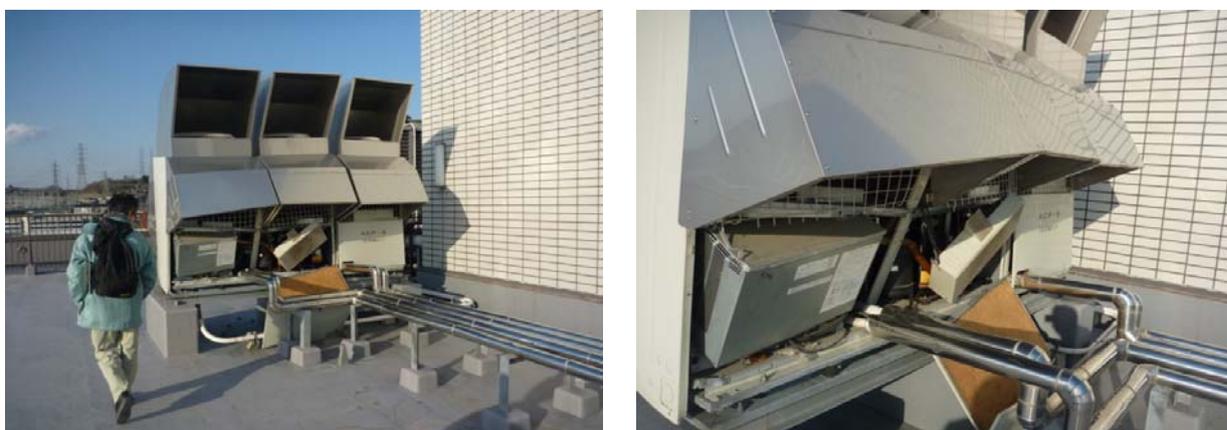
- ・ ○○センター
（仙台市泉区）

2-5 室外機の破損

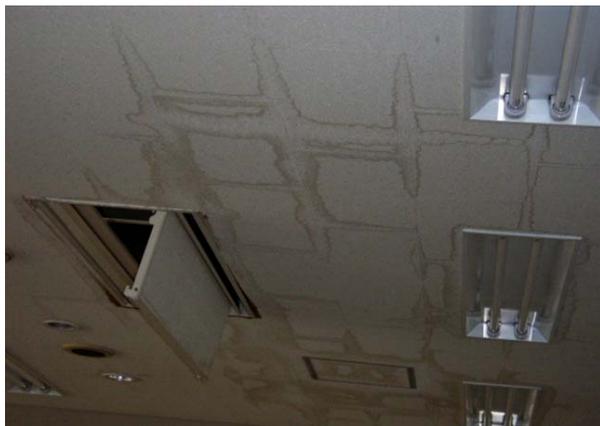
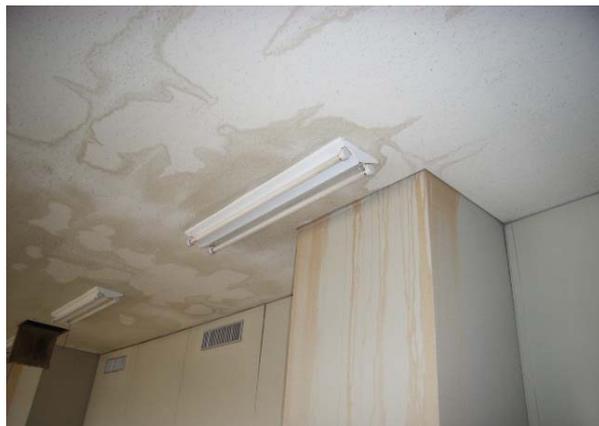
- ・ ○○センター
（仙台市泉区）
-

2-6 設備配管からの漏水

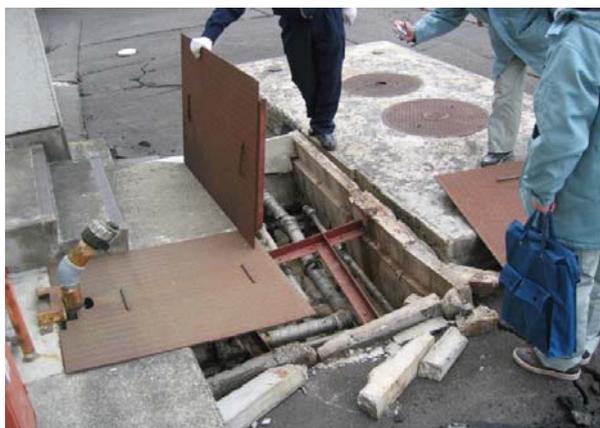
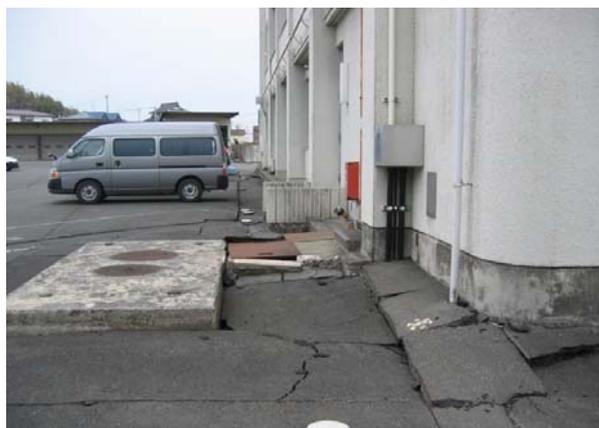
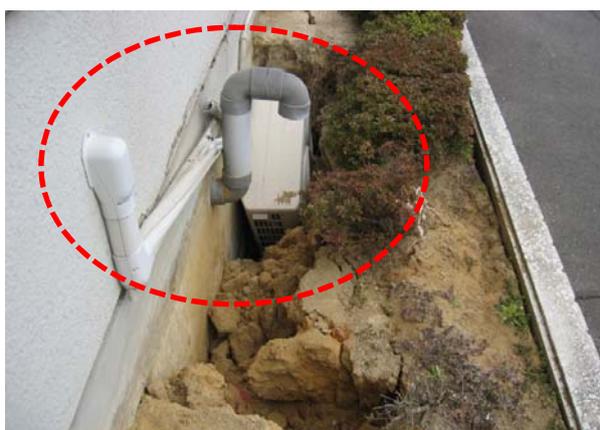
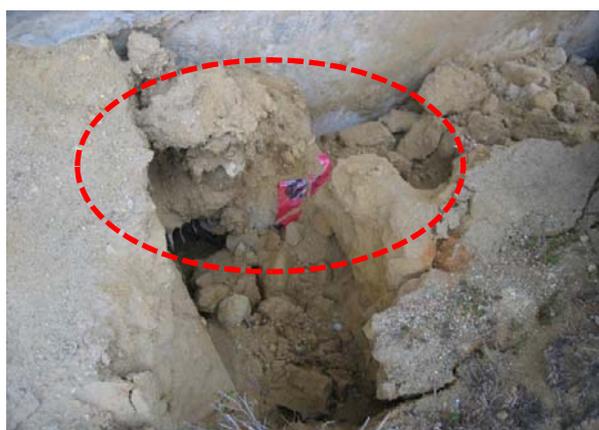
- ・ ○○庁舎
（登米市）
-

2-7 地盤沈下に伴う被害

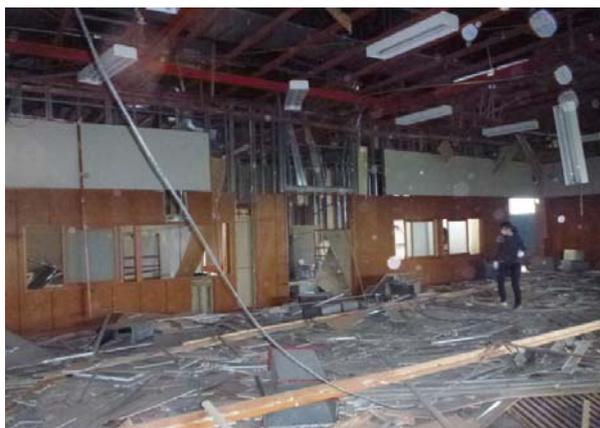
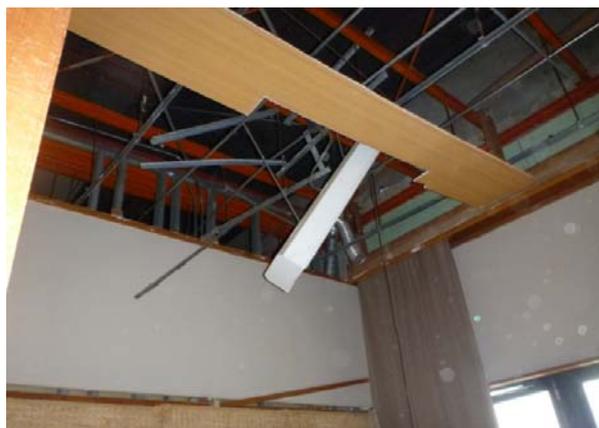
- ・ ○○場
（仙台市太白区）

2-8 天井落下に伴う被害

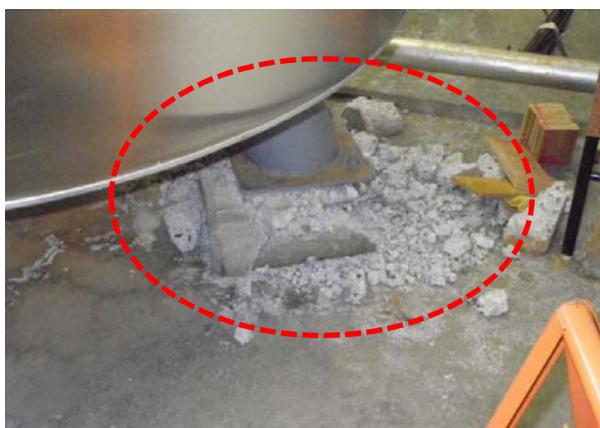
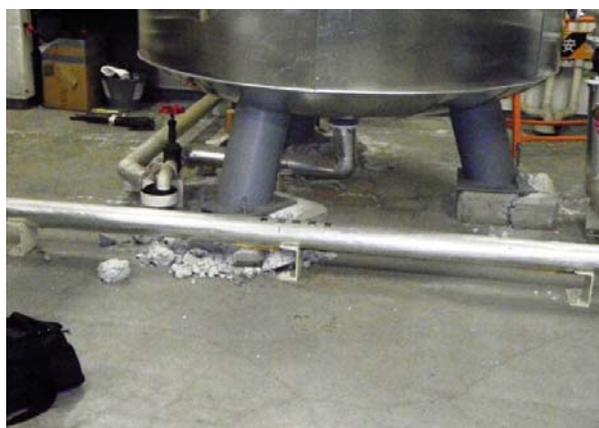
- ・ ○○公園
（宮城郡利府町）

2-9 コンクリート基礎の損壊

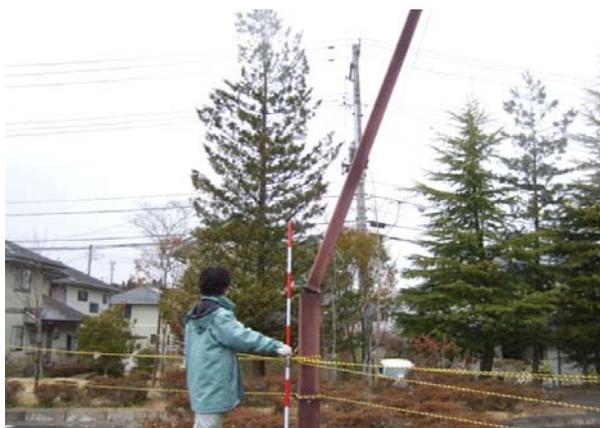
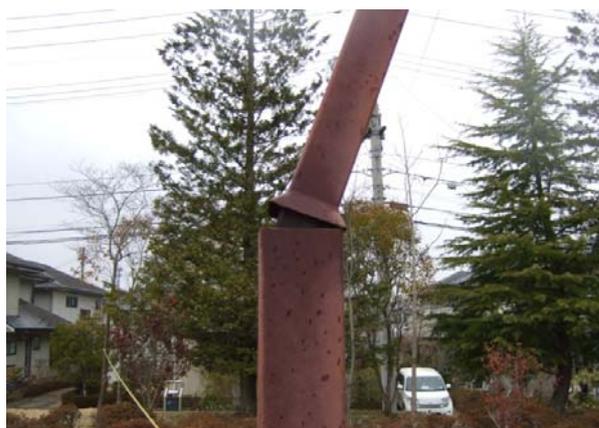
- ・ ○○場
（宮城郡利府町）

2-10 外灯の損傷

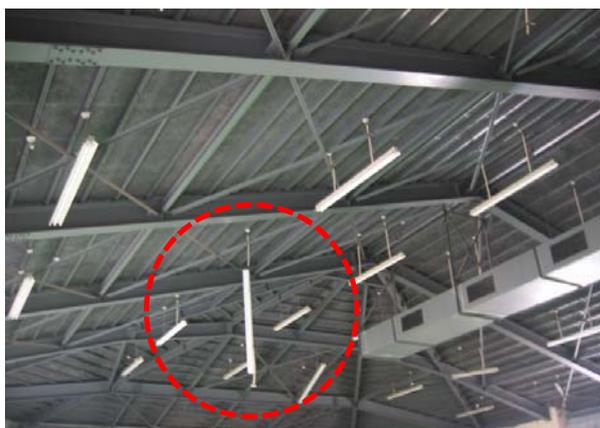
- ・ ○○場
（仙台市太白区）

2-11 照明器具・感知器・スピーカーの落下、脱落

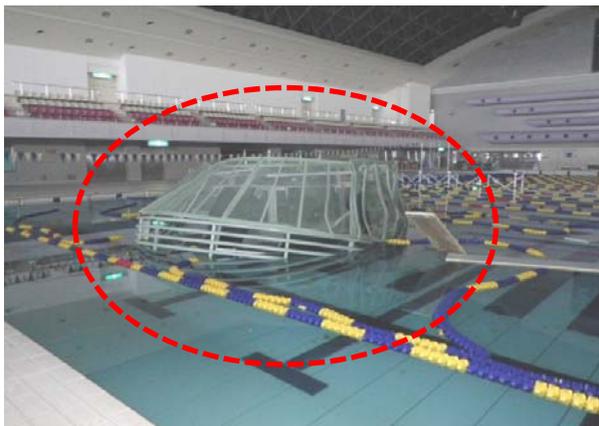
- ・ ○○公園
（宮城郡利府町）
-

2-12 競技用スピーカーの落下

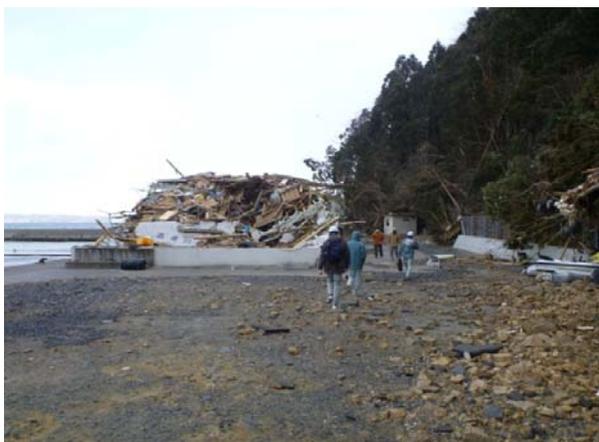
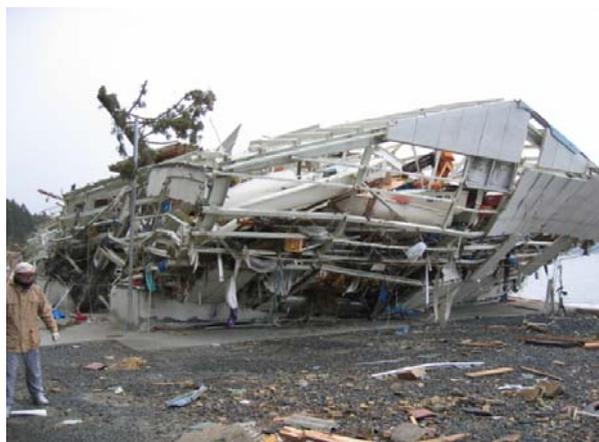
- ・ ○○（艇庫）
（本吉郡南三陸町）

3-1 建物の壊滅的被害

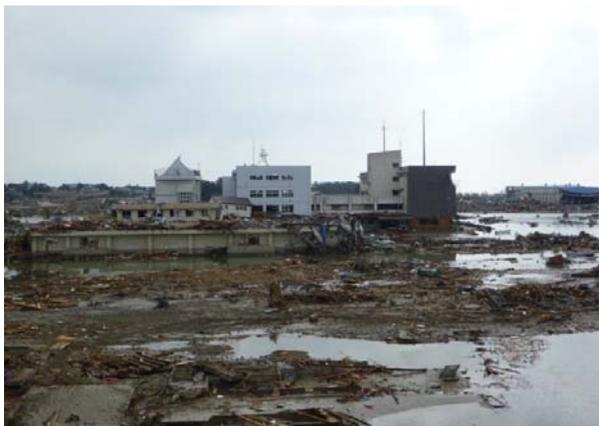
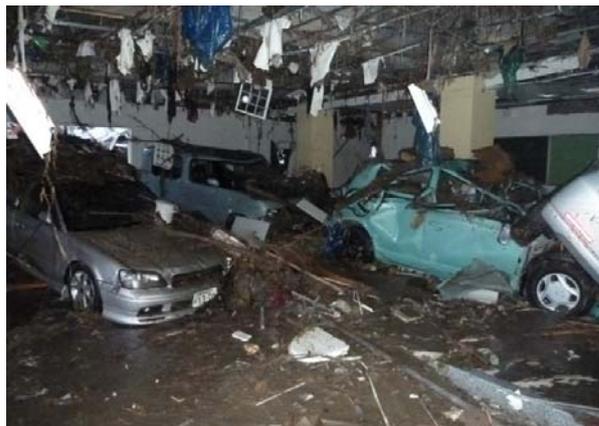
・ ○○高等学校
(気仙沼市)

3-2 津波被害

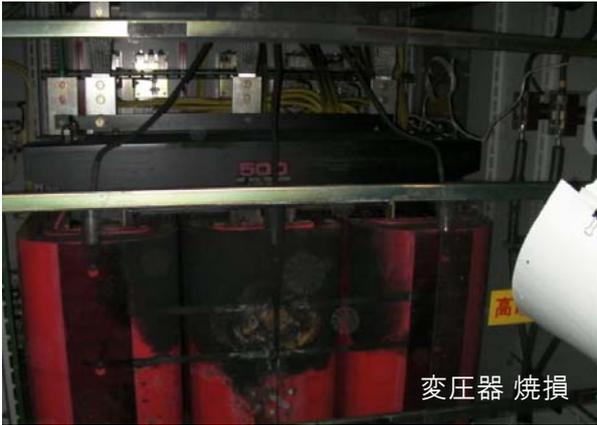
変圧器 焼損

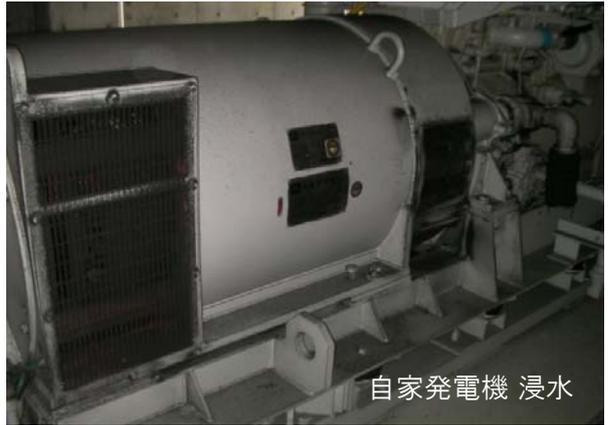
自家発電機 浸水

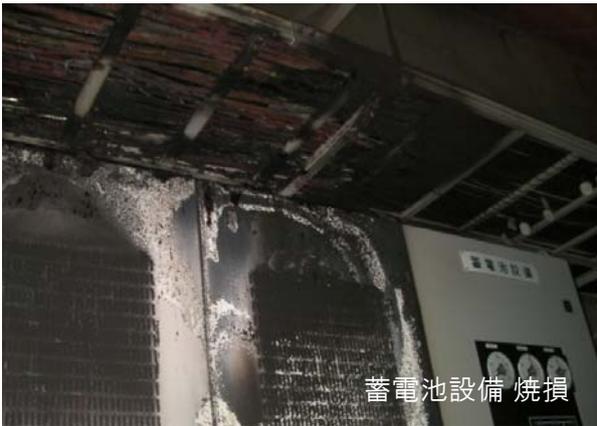
蓄電池設備 焼損

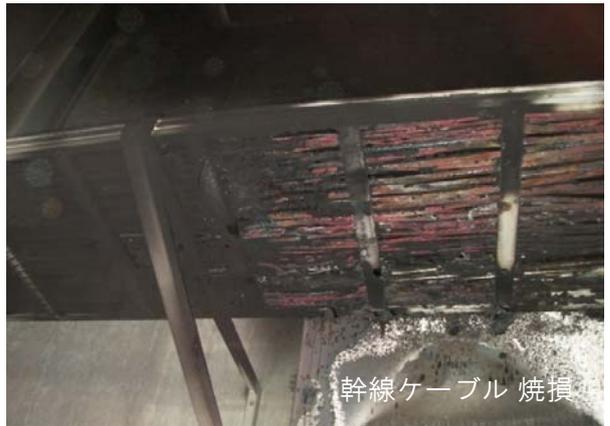
幹線ケーブル 焼損

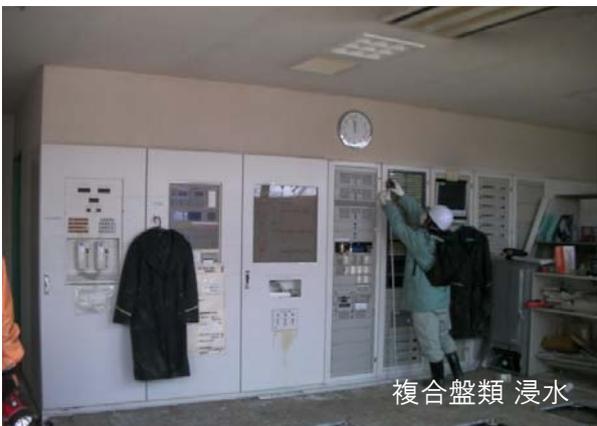
複合盤類 浸水

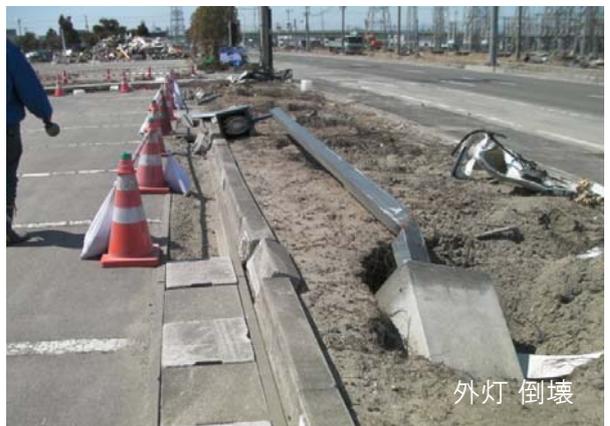
外灯 倒壊
