東日本大震災被害の記録：写真（宮城第一高等学校）

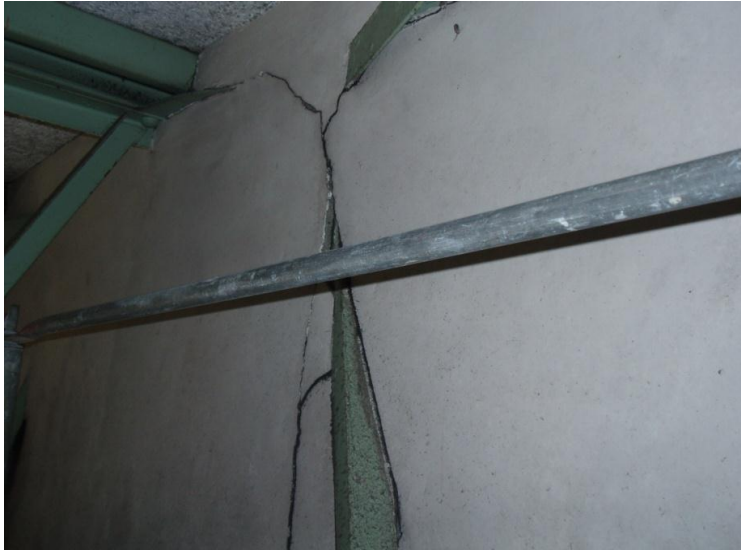
体育館
上部壁モルタル剥離

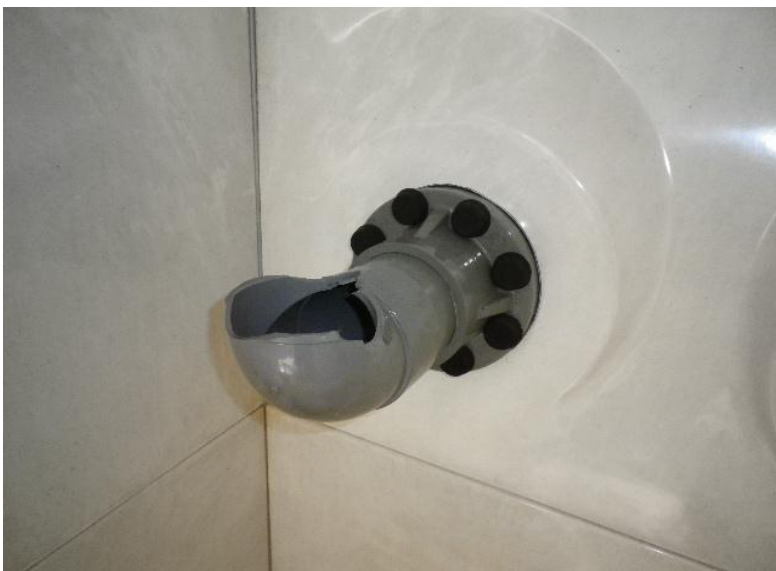
受水槽
オーバーフロー管折損

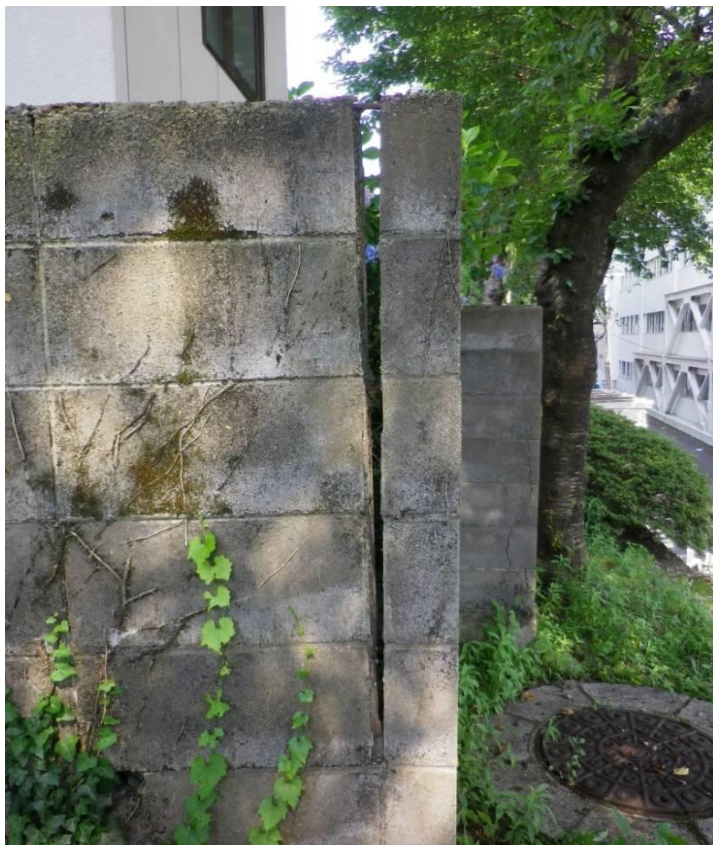
北側敷地境界
塀の傾きにより大きく隙間が できている
