東日本大震災被害の記録:写真(名取北高等学校)

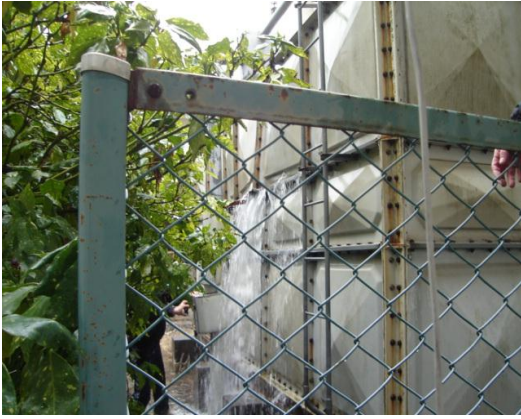
震災直後 受水槽の側面破損により水が流出

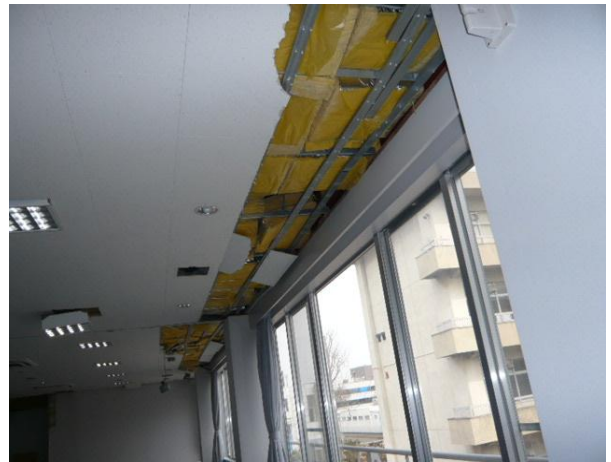
名北館(記念会館)天井ボード落下①

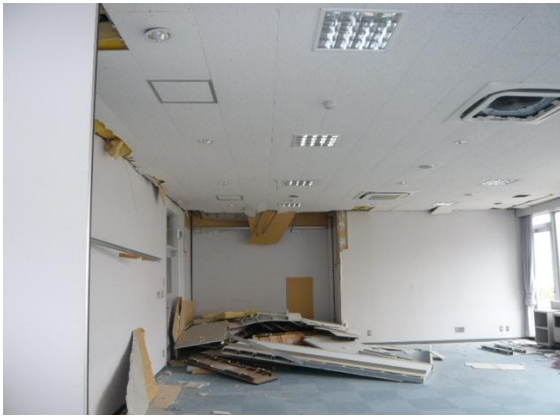
名北館(記念会館)天井ボード落下及び扉破損(奥の収納庫)②
