# 個別施設計画様式(参考)

## 県有建築物保全点検結果報告書

施設名称: こもれびの森

建物棟名称: 森林科学館

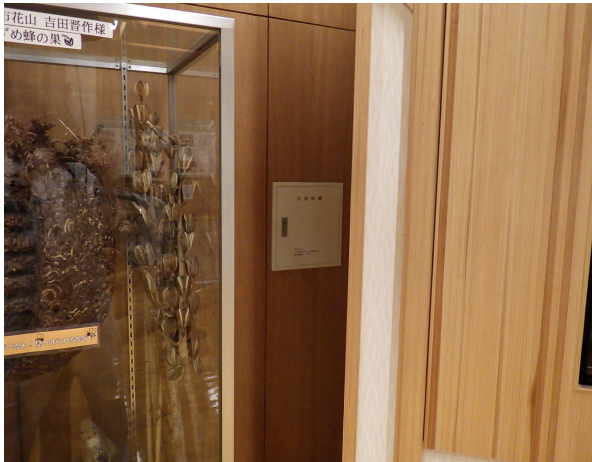
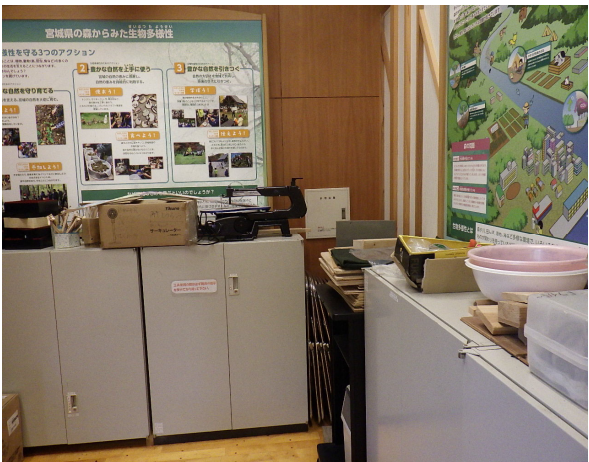
| 項目 | 指摘事項(不具合内容、関係法令)及び対策等 | |
|---|---|---|
| | 排煙オペレーター前に物品があります。 | D |

| 判定等 | 施設名称<br>こもれびの森 | 建物棟名称<br>森林科学館 | 判定<br>D | 排煙オペレーター前に物品があります。<br>排煙オペレーターの作動に支障のないように空間を確保してください。 |

| 項目 | 指摘事項(不具合内容、関係法令)及び対策等 | |
|---|---|---|
| | (対策等)<br>排煙オペレーターの作動に支障のないように空間を確保してください。 | |

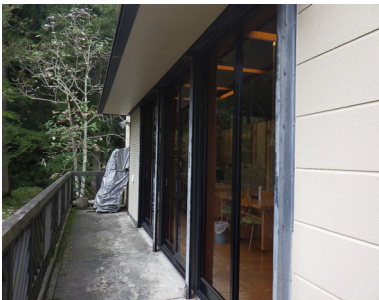
| 項目 | 指摘事項(不具合内容、関係法令)及び対策等 | |
|---|---|---|
| | 建物東側、冬期閉鎖用窓シャッターが錆び等により作動不良となっています。 | B |

2-1 東側 冬季閉鎖用シャッター作動不良

| 項目 | 指摘事項(不具合内容、関係法令)及び対策等 | |
|---|---|---|
| | (対策等)<br>経過観察の上、必要に応じてシャッターの交換等を検討してください。 | |

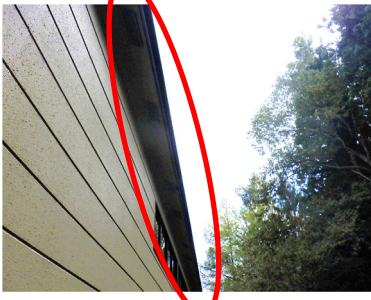
| 項目 | 指摘事項(不具合内容、関係法令)及び対策等 | |
|---|---|---|
| | 建物南側、小屋裏換気口のずれ、軒天ボード一部破損しています。 | B |

2-2 北側 軒天 換気口ずれ、軒天ボード穴

| 項目 | 指摘事項(不具合内容、関係法令)及び対策等 | |
|---|---|---|
| | (対策等)<br>経過観察の上、必要に応じて修繕等を検討してください。 | |

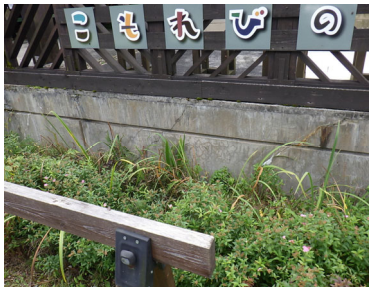
| 項目 | 指摘事項(不具合内容、関係法令)及び対策等 | |
|---|---|---|
| | 北側外部テラスの木製の手すりが腐朽しています。また、外部テラスの基礎のコンクリートにひび割れが見られます。 | B |

2-3 北側外部テラスコンクリート基礎 ひび割れ

| 項目 | 指摘事項(不具合内容、関係法令)及び対策等 | |
|---|---|---|
| | (対策等)<br>経過観察の上、修繕等について検討願います。 | |

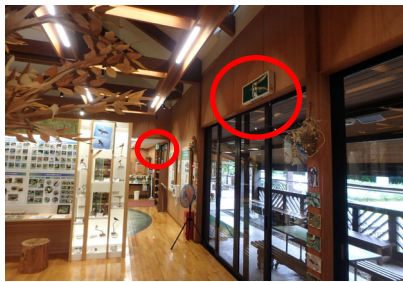
特記事項 誘導灯の点灯(照度など)状況を

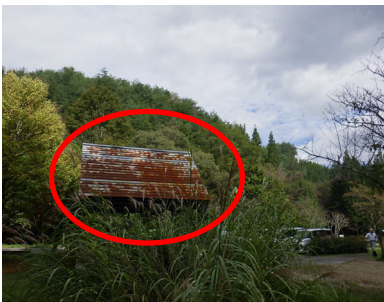
特記事項 炊飯棟 屋根錆

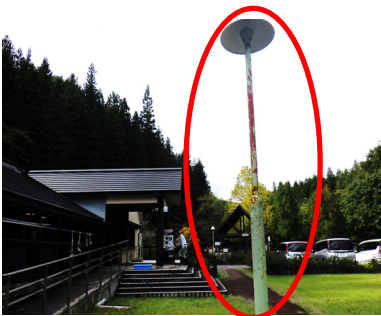
特記事項 街灯ボールの塗装剥がれ
