人工呼吸器回路内のウォータートラップの取扱いに関する  
医療事故防止対策について

薬食安発第0305001号  
平成21年3月5日

### 人工呼吸器回路内のウォータートラップの取扱いに関する 医療事故防止対策について（依頼）

## 人工呼吸器の取扱い時の注意について（その1）

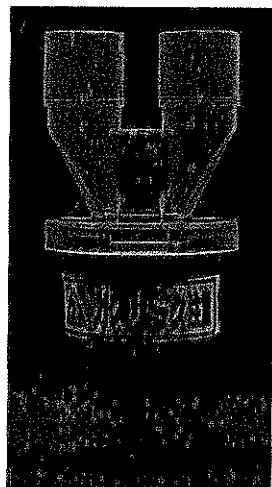
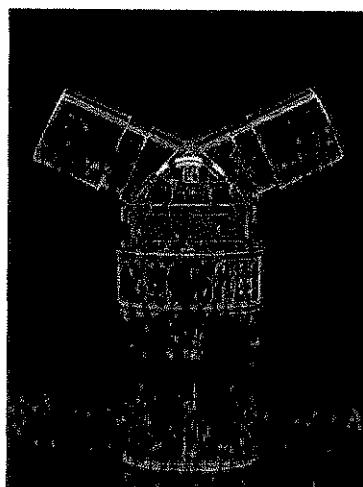
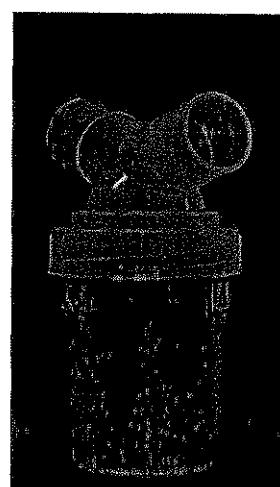
#### 注意ラベルの貼付の例

加温加湿器の加湿作用や患者の呼気により、人工呼吸器回路内の結露から発生した水滴が人工呼吸器本体や患者への流入を防ぐために水滴を貯留させる機器（以下「ウォータートラップ」という。）は、一般的に貯留した水の排出のため、ウォータートラップ下部にあるカップ部分を取り外す構造となっています。そのため、接続時にカップ部分を確実に接続しなかった場合には、その箇所からエアが漏れ、患者は低酸素状態となるおそれがあります。

(1) 注意ラベルについては、赤枠白抜きとし、先頭に ISO7010 の safety signs 「△」を配置した上で、「ガスリーク注意」又は「空気もれ注意」の文字を必ず表示する。

(2) 注意ラベルのサイズについては、ウォータートラップのカップ部分に貼付する際に、注意ラベルをどの方向からでも医療従事者が目視できるように、取扱う製品の全周囲の大きさ程度とする。

(3) 注意ラベルの貼付位置を医療機関に説明する際には、ウォータートラップ内の水量の目視確認が妨げられることのないようウォータートラップのカップ上部とするなどの情報提供を併せて行う。（別紙注意ラベルの貼付の例参照。）

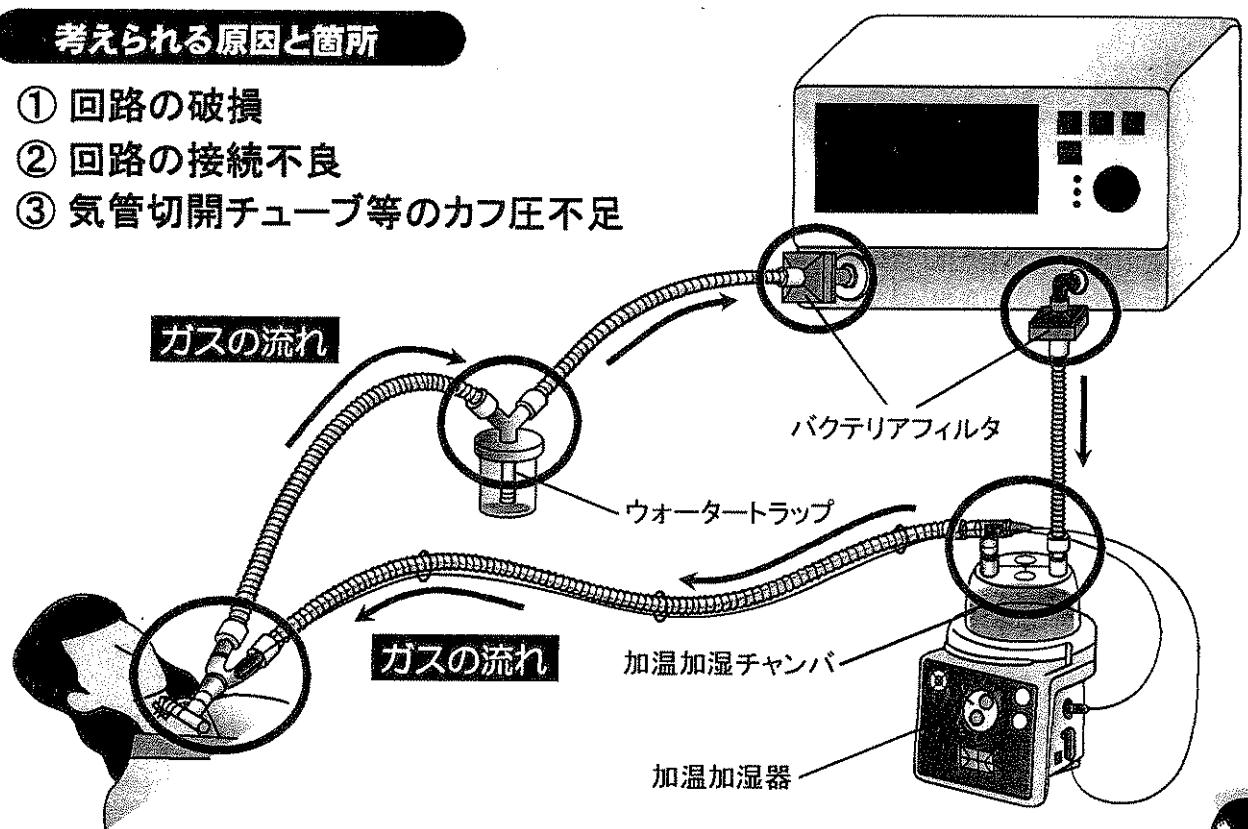
- 低圧アラームや低換気アラームが鳴った時は、回路からのガスリークが考えられます。

- ① 回路の破損
- ② 回路の接続不良
- ③ 気管切開チューブ等のカフ圧不足

「不確実な接続」、「誤接続」、「蛇管の亀裂やチャンバの破損」などに十分注意してください。特に、ウォータートラップは見落としがちです！

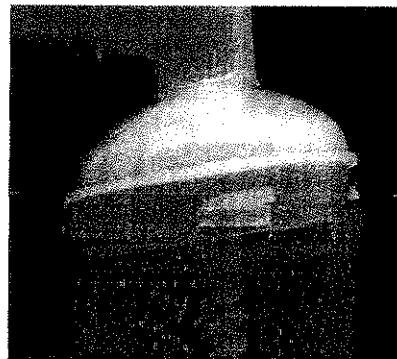
### 不確実な接続の事例

## ウォータートラップからのガスリーク

ウォータートラップからの水抜き後は、必ずついにカップの再接続を行ないましょう！

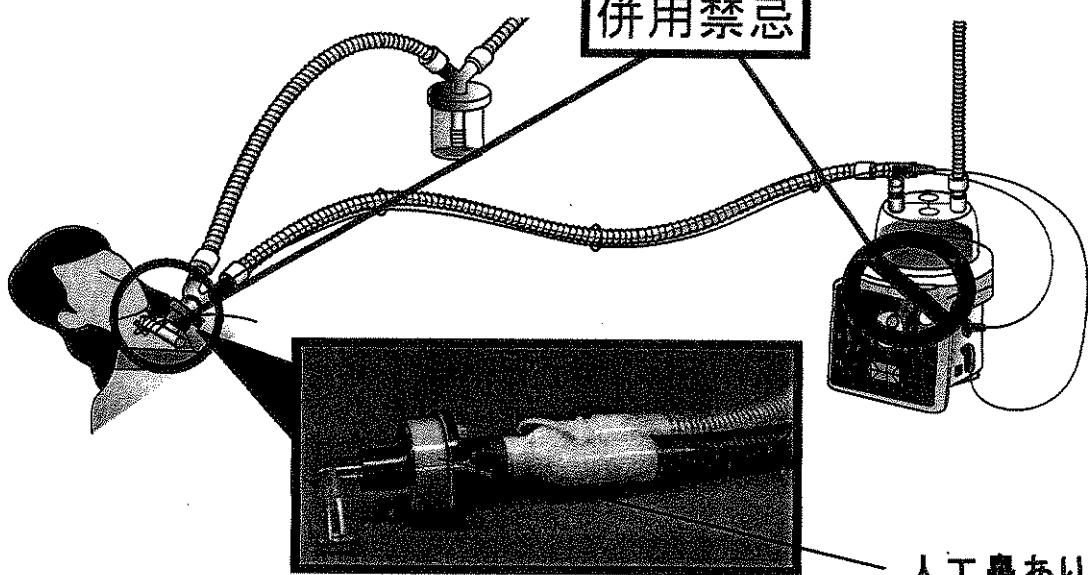
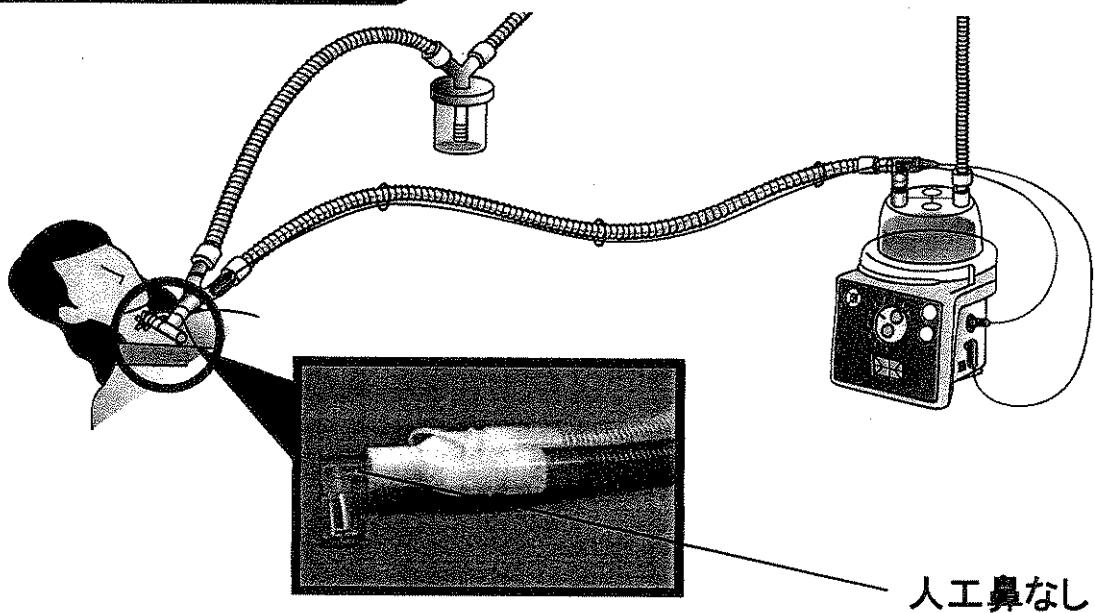
人工鼻と加温加湿器やネプライザなどを併用すると、過度の吸湿により人工鼻が閉塞し、患者さんの換気が困難となる恐れがあります！
