# 令和4年7月15日からの 大雨による洪水被害について

## 一級河川 鳴瀬川水系名蓋川<sup>なぶたがわ</sup>

### 第2回 名蓋川復旧対策検討会

令和4年11月4日  
宮城県土木部河川課

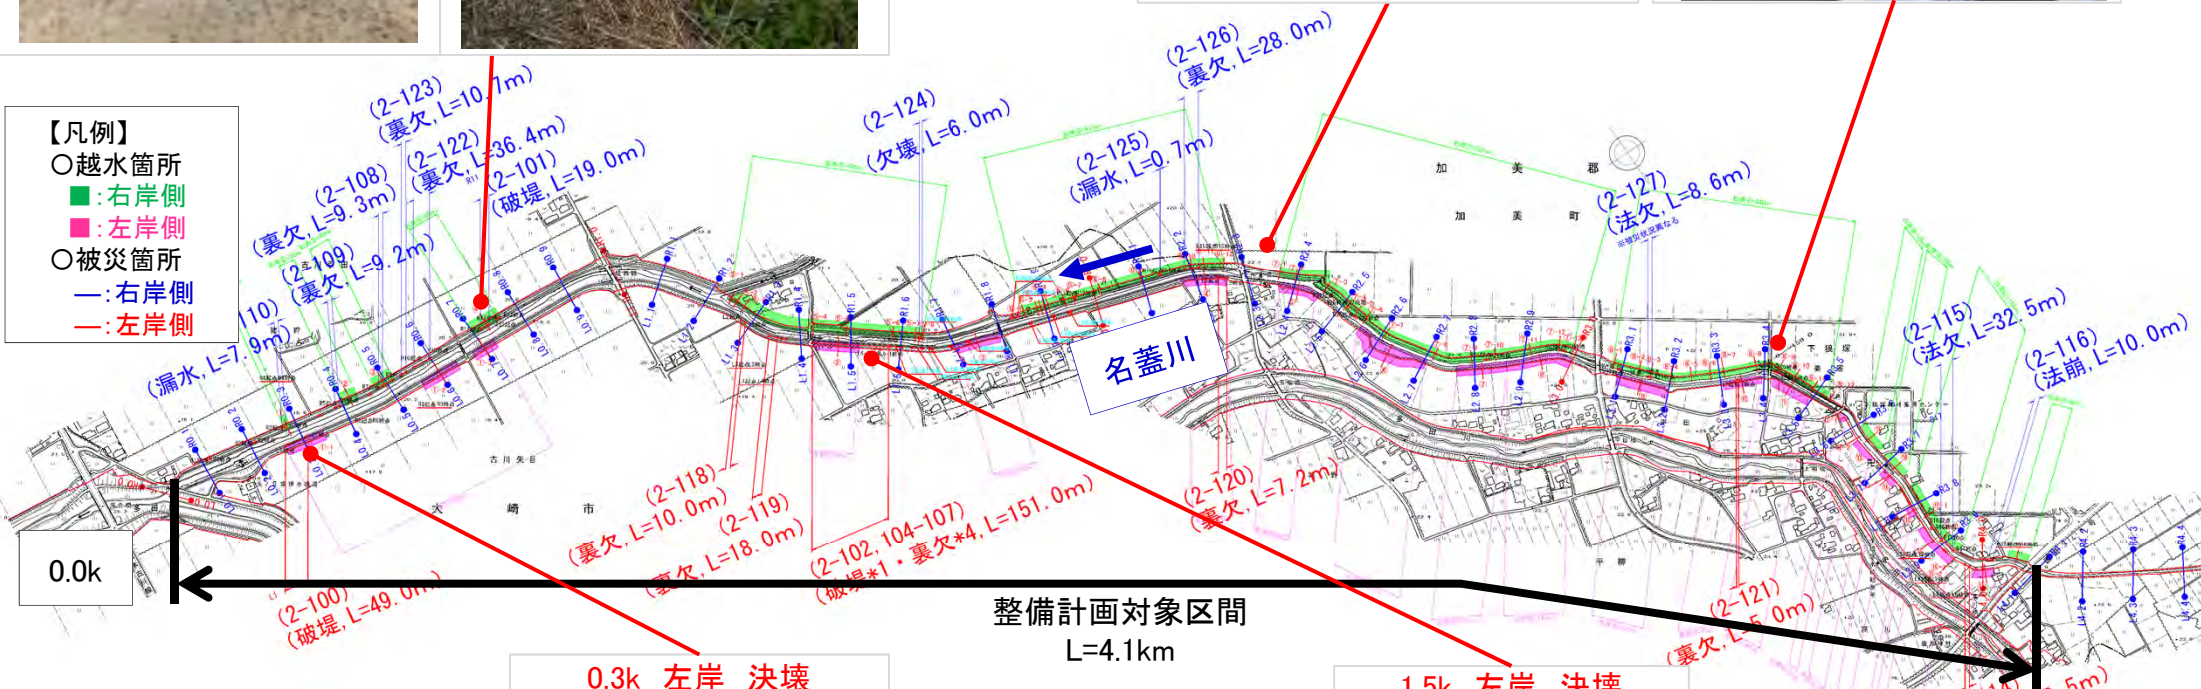
0.7k 右岸 決壊

0.3k 左岸 決壊

1.5k 左岸 決壊

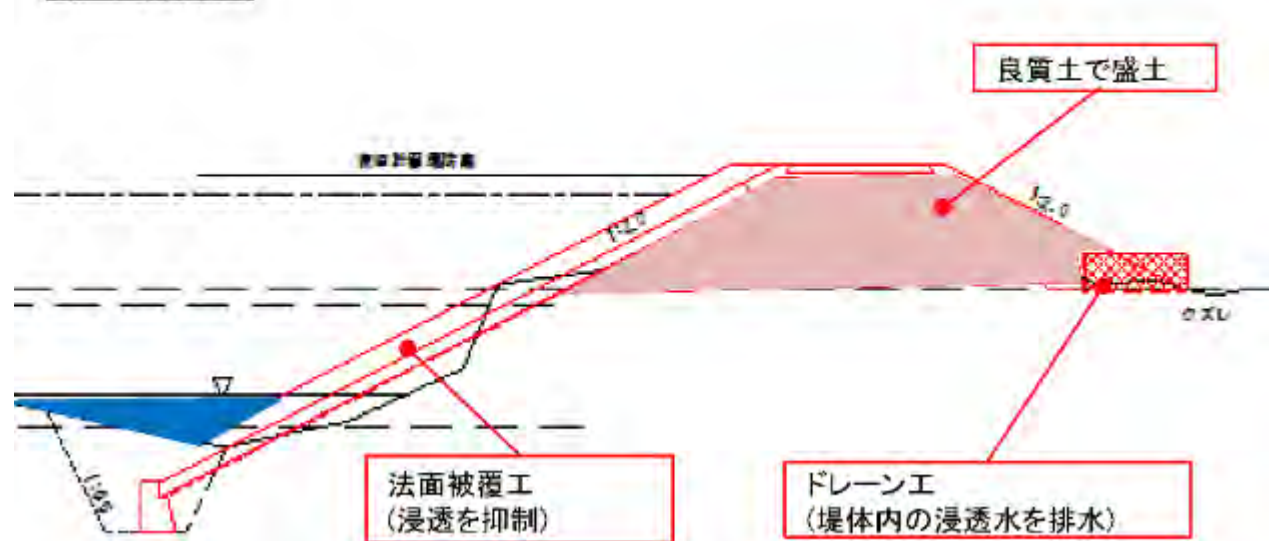
標準横断面図

H27年度は、越水は免れたものの、雨水及び**堤体内への河川水の浸透**により堤体内の湿潤線が上昇し、堤体のすべり破壊が生じた。また、**堤体盛土は脆弱**であった。

復旧工法：**法面被覆工による浸透抑制、ドレーンによる浸透水排水、良質土で盛土。**

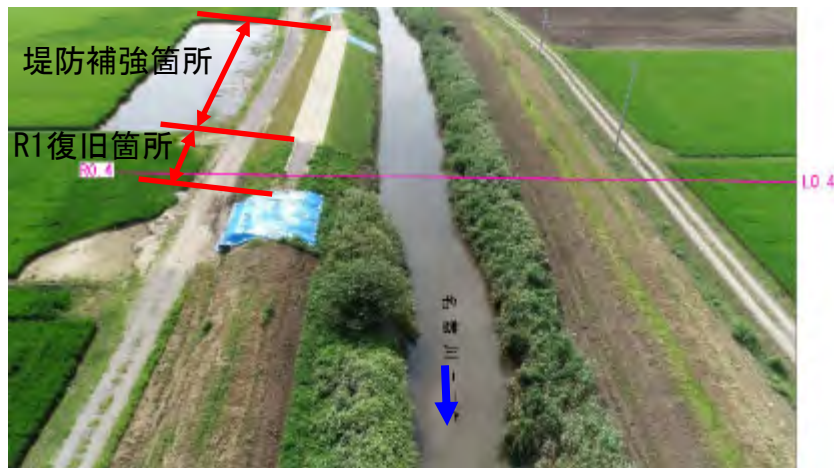
R1決壊箇所の状況(0.4k下流)

R元年度は、越水破壊が主な要因であり、**脆弱であった堤体**に越水が生じ、**堤体内に浸透**した河川水や雨水の影響により、破壊が生じた。

復旧工法：**法面被覆工による浸透抑制、良質土で盛土、天端舗装による雨水浸透防止。**

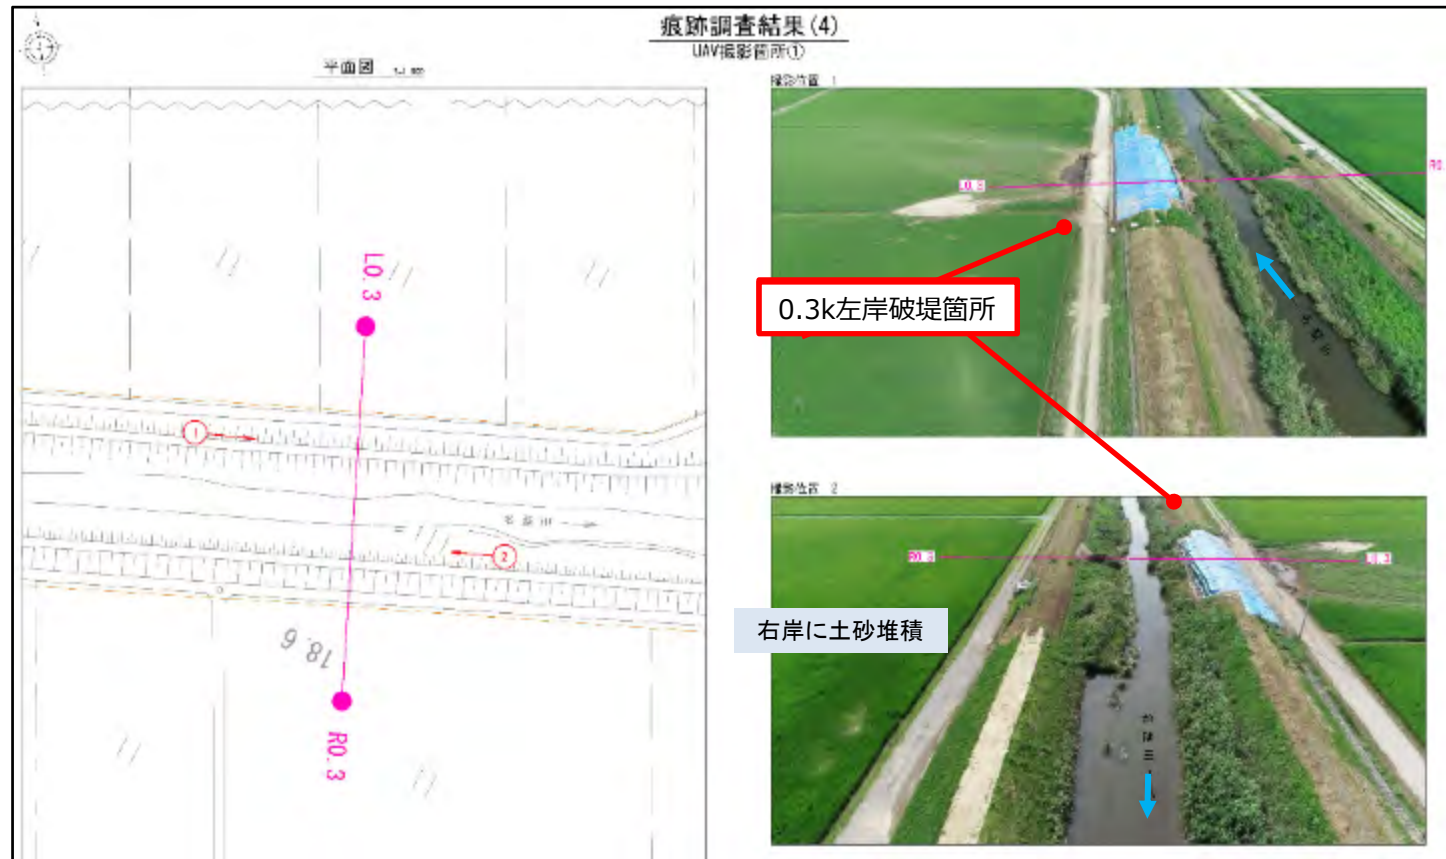
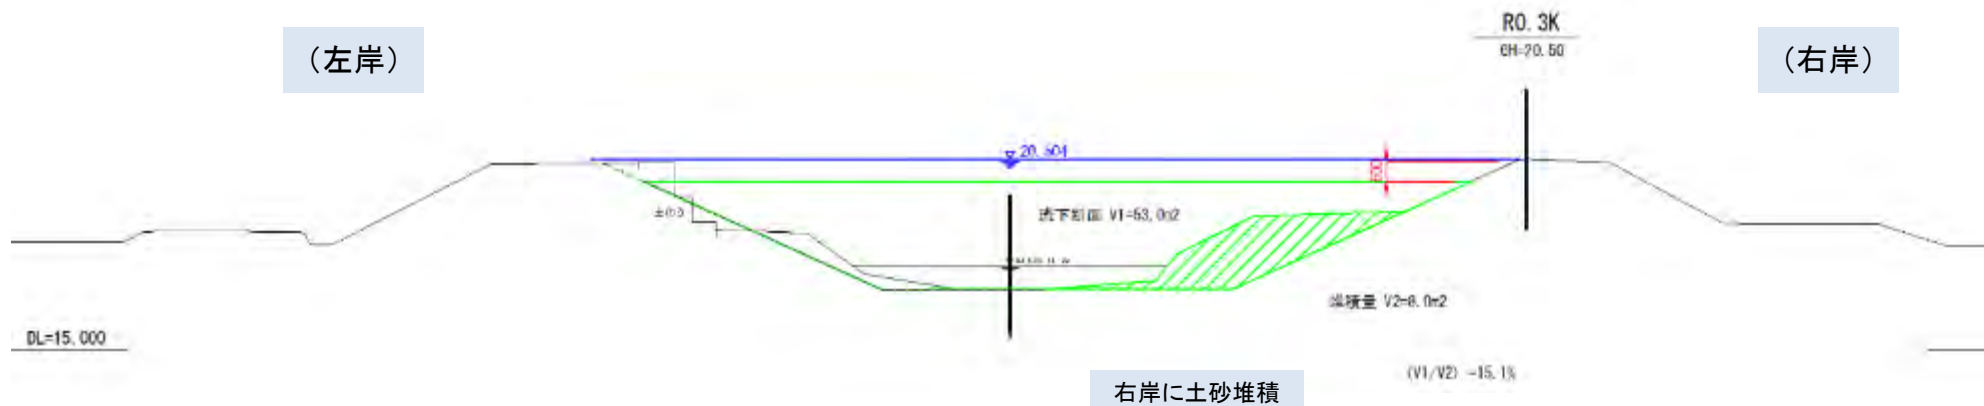
堆積・植生繁茂状況：  
局所的な堆積や植生はない  
 ・測量結果より、15%程度の土砂堆積が確認。

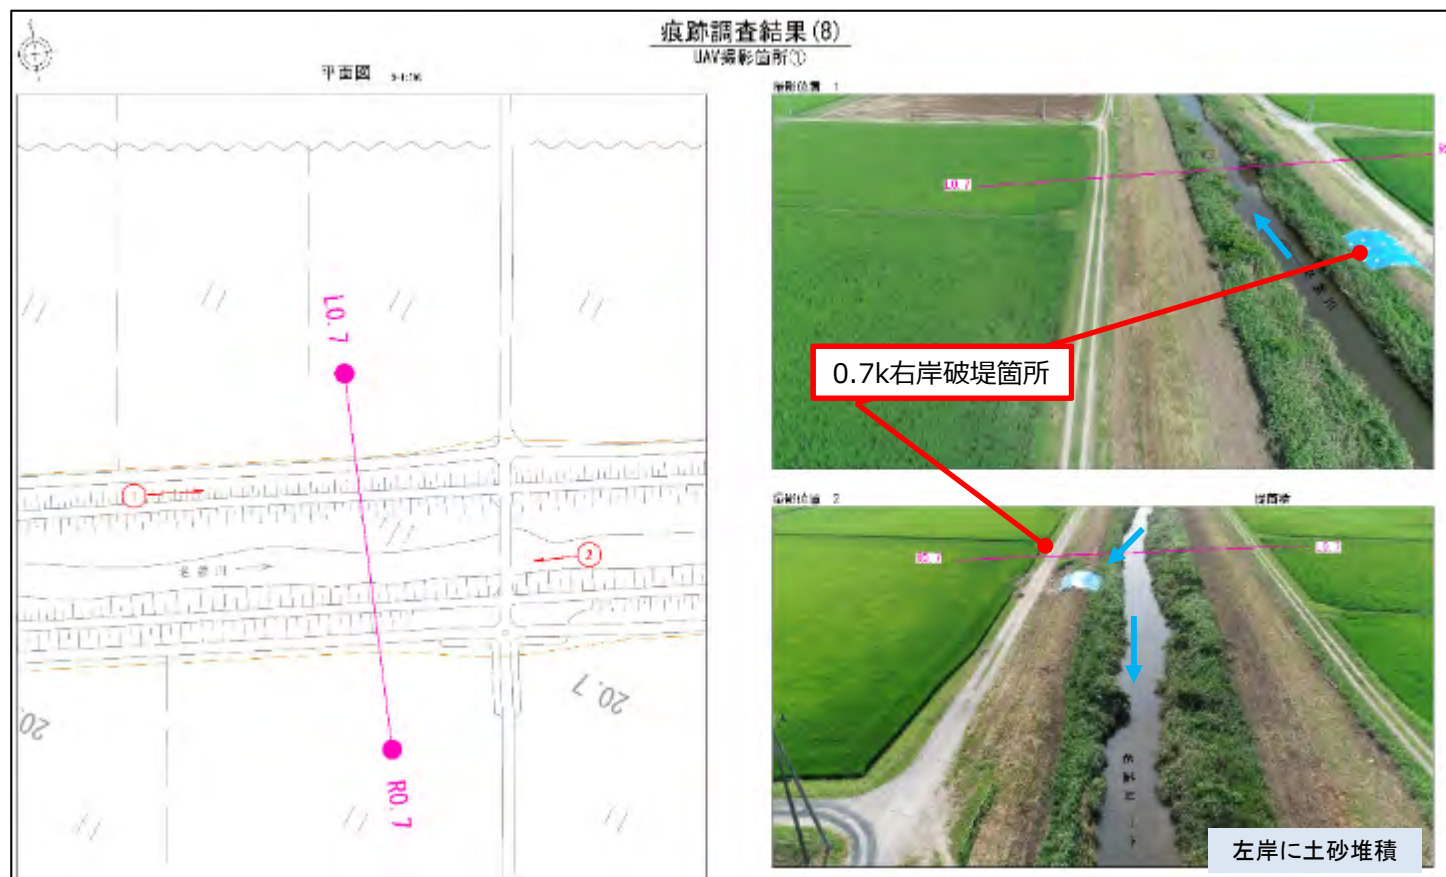
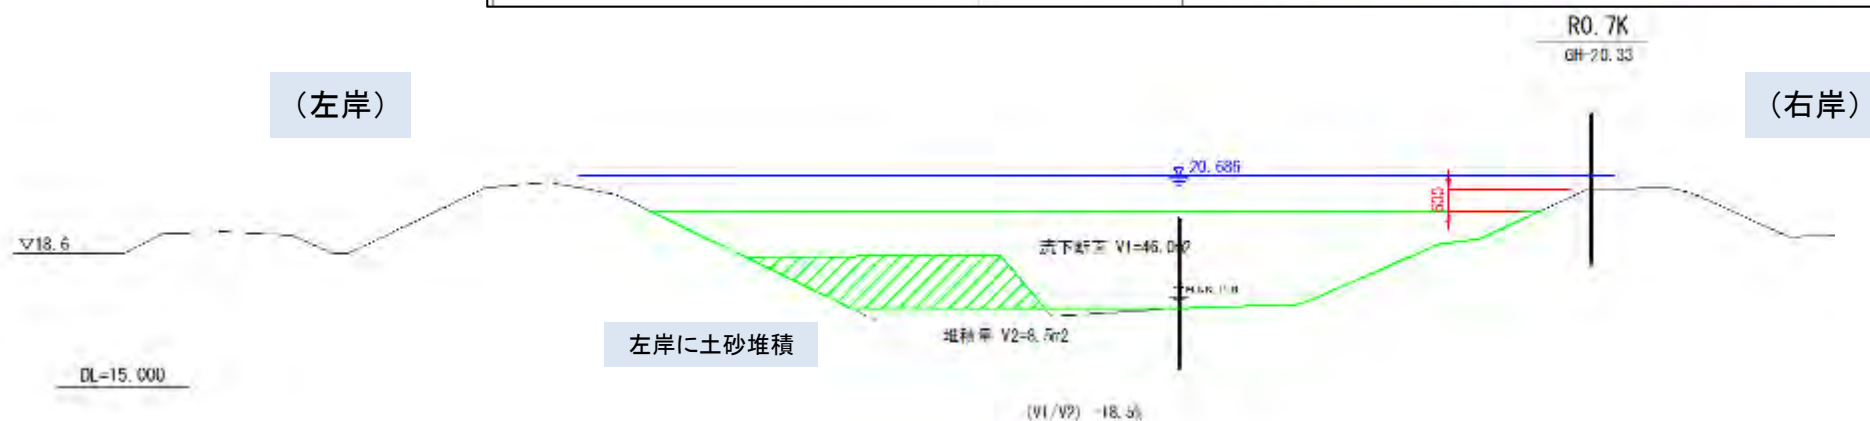
堆積・植生繁茂状況：  
局所的な堆積や植生はない  
 ・測量結果より、18%程度の  
 土砂堆積が確認。

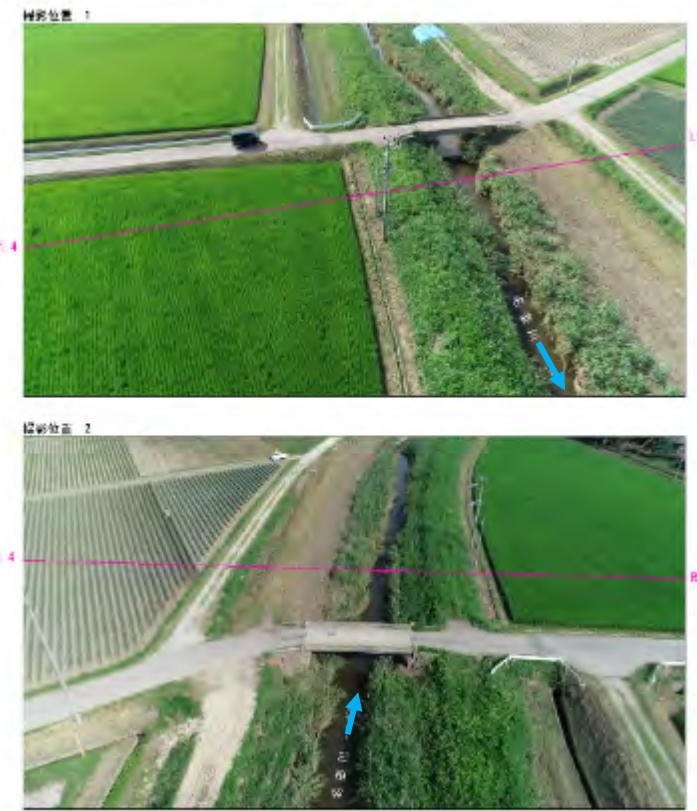
痕跡調査結果(5)  
UAV撮影箇所②

堆積・植生繁茂状況：  
局所的な堆積や植生はない  
 ・測量結果より、20%程度の土砂堆積が確認。

左岸に土砂堆積

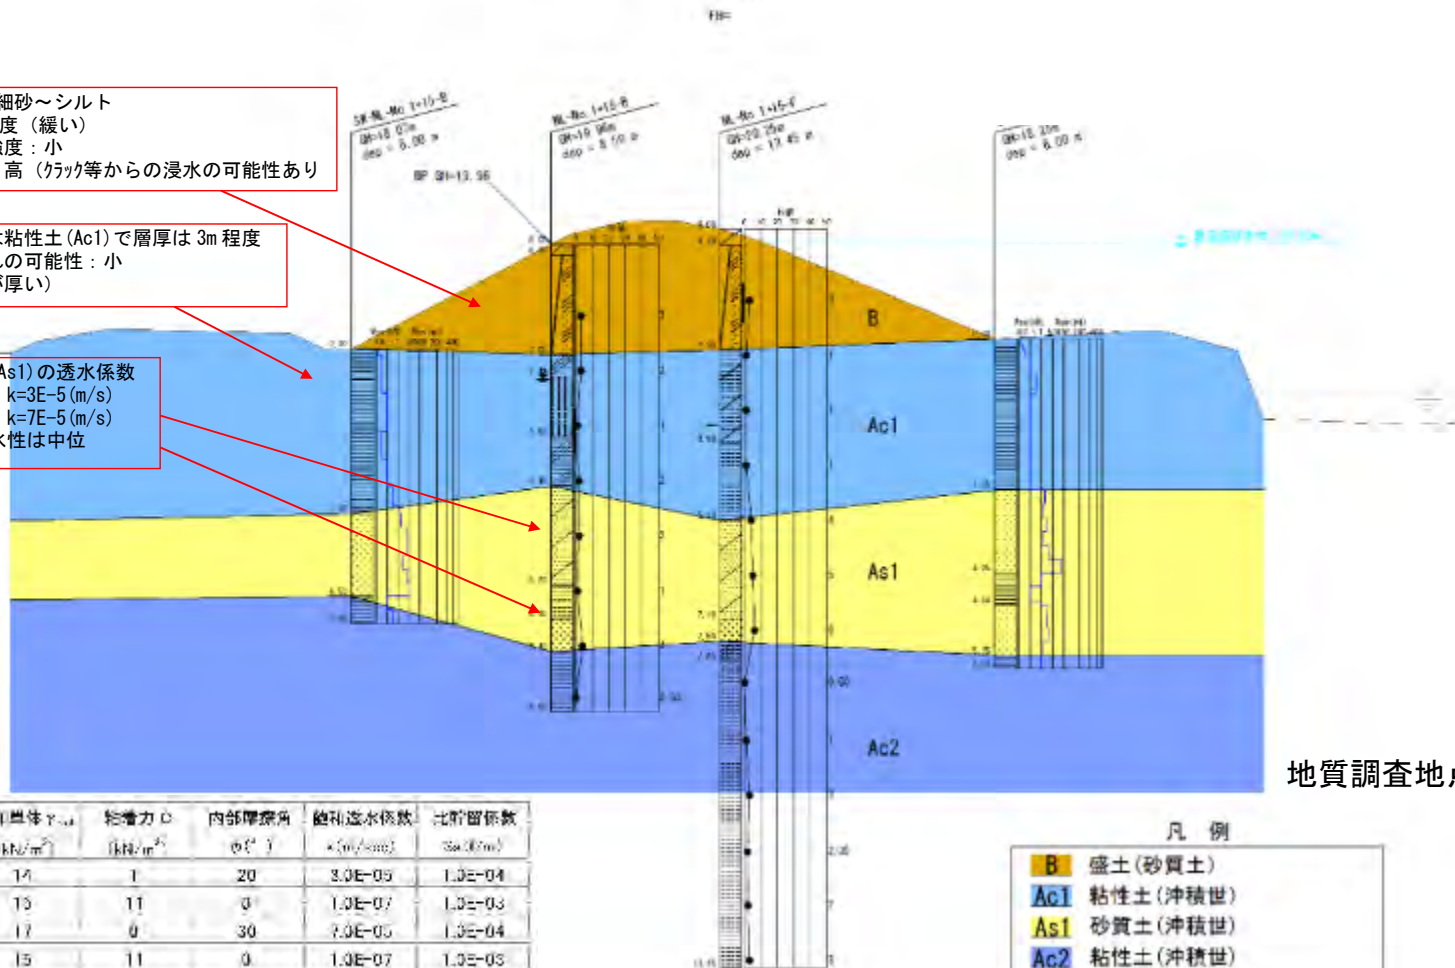
地質調査地点: 0.25k 左岸

- ・ 堤体土質は砂質土(細砂~シルト)で、N値は4程度で緩く、強度も低い。
- ・ 基礎地盤は粘性土で層厚3m程度であり盤ぶくれの可能性は低い。

堤体(B)は細砂~シルト  
N値は4程度(緩い)  
⇒せん断強度: 小  
透水性: 高(クラック等からの浸水の可能性あり)

基礎表層は粘性土(Ac1)で層厚は3m程度  
⇒盤ぶくれの可能性: 小  
(粘土層が厚い)

砂質土(As1)の透水係数  
・ 上部:  $k=3E-5$  (m/s)  
・ 下部:  $k=7E-5$  (m/s)  
⇒透水性は中位

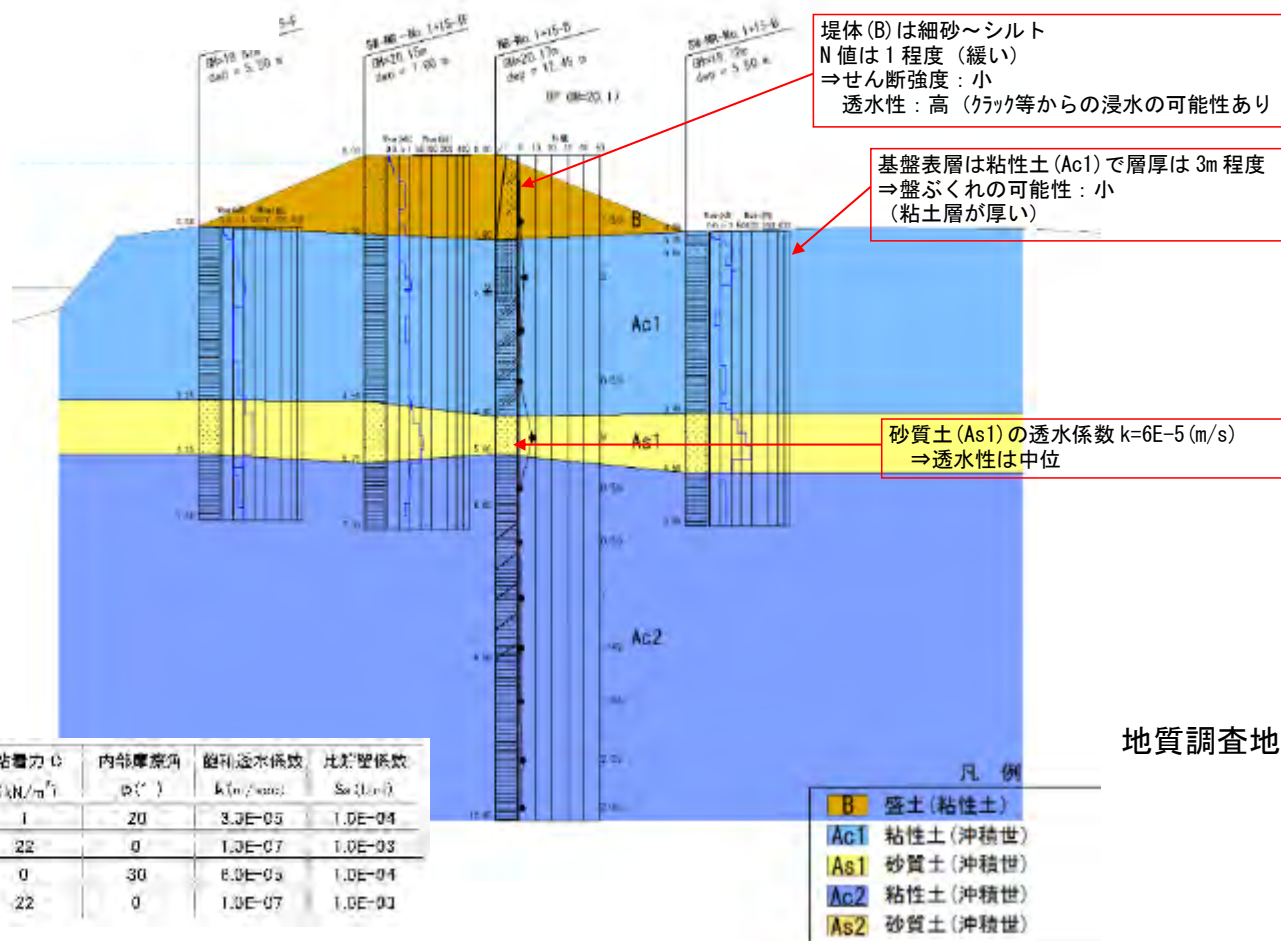
地質調査地点: 0.65k 右岸

- ・堤体土質は、砂質土(細砂～シルト)で、N値は1程度で緩く、強度も低い。
- ・基礎地盤は粘性土で層厚3m程度であり盤ぶくれの可能性は低い。(粘土層が厚い)
