県有建築物保全点検結果報告書

施設名称: 農業実践大専校 古川キャンパス

建物棟名称: 講義棟

点検実施日: 令和2年10月13日

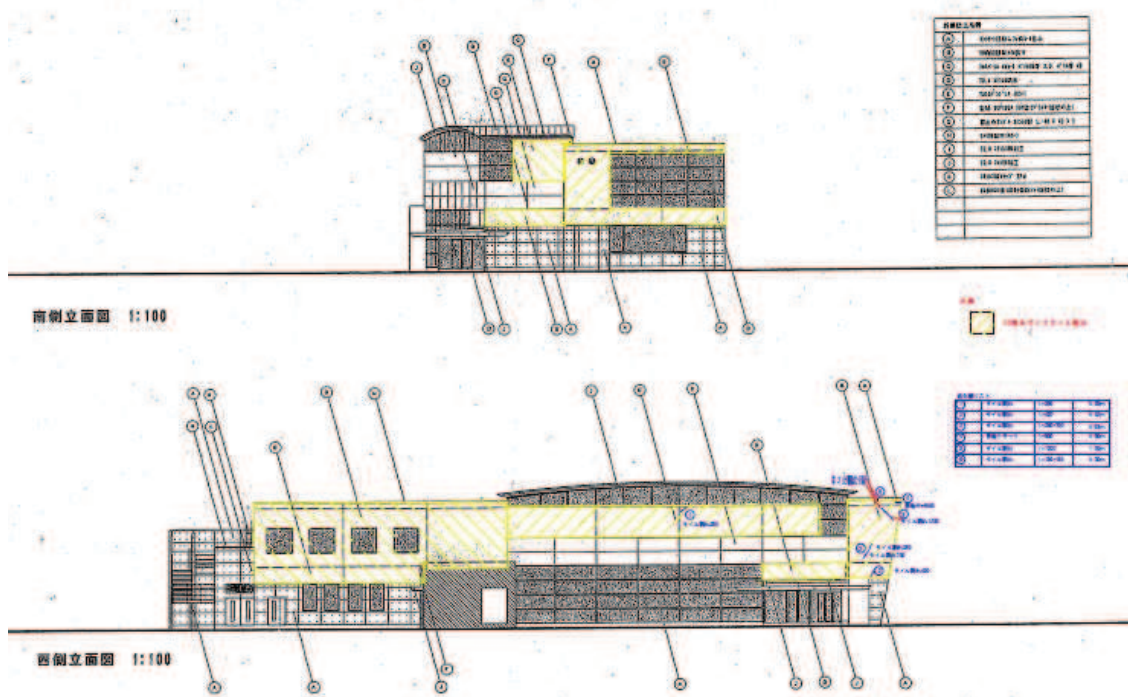
2-1

外壁タイルにひび割れや浮きが見られます。(H23年度に外壁劣化調査を実施。要是正と指摘あり) 外壁劣化調査において要是正とされている箇所については、計画的な修繕が必要です。詳細は報告書を確認してください。

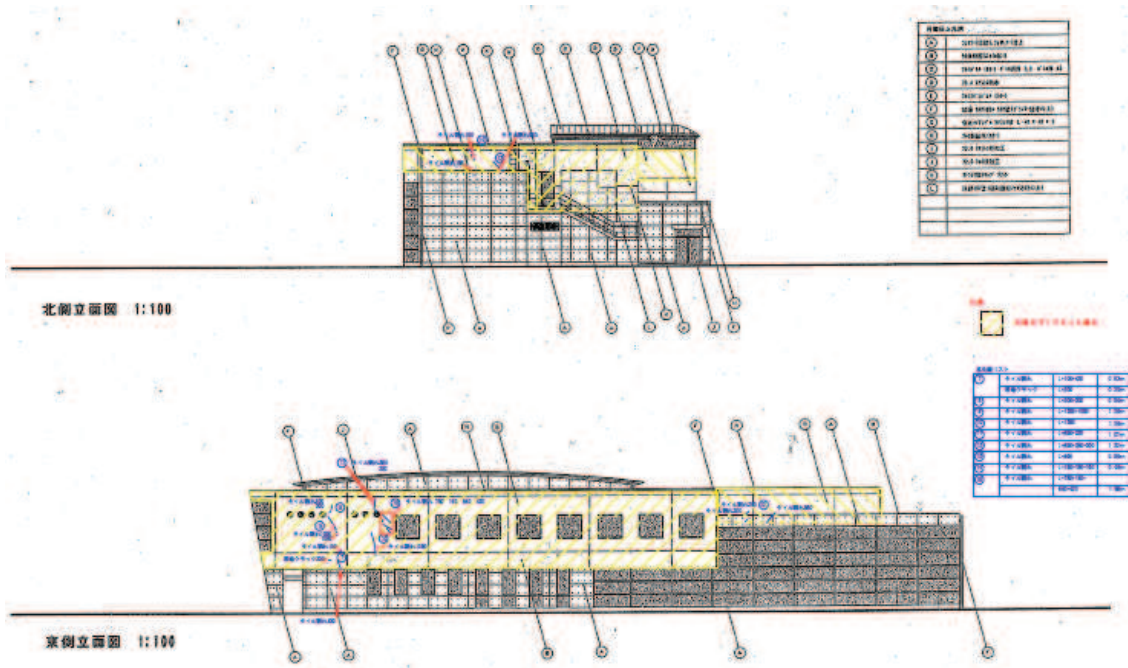
2-1

判定等	施設名称 農業実践大 学校 古川 キャンパス	建物棟名称 講義棟	判定 C	外壁タイルにひび割れや浮きが見られます。(H23年度に外壁劣化調査を実施。要是正と指摘あり)外壁劣化調査において要是正とされている箇所については、計画的な修繕が必要です。詳細は報告書を確認してください。
-----	---------------------------------	--------------	---------	---

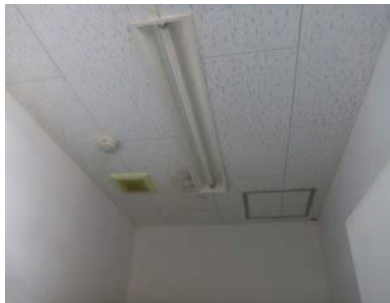
更衣室の天井の漏水痕

判定等	施設名称 農業実践大 学校 古川 キャンパス	建物棟名称 講義棟	判定	1階教室の更衣室に漏水箇所があります。外壁についている換気用のカバー付近が原因の一つとして考えられます。原因を究明の上、部分改修の検討が必要です。
-----	---------------------------------	--------------	----	---

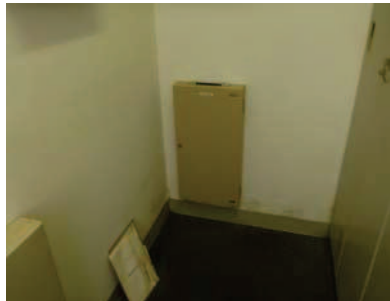
更衣室内壁の漏水痕(外壁側)

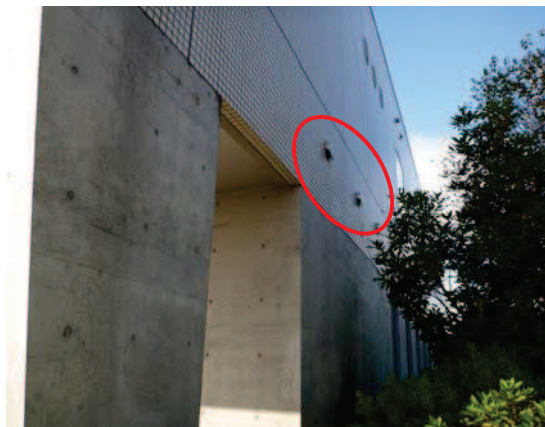
外壁側に換気用のカバーが取り付けられている。
