県有建築物保全点検結果報告書

施設名称: 農業実践大大学校 古川キャンパス

建物棟名称: 学生寮

点検実施日: 令和2年10月13日

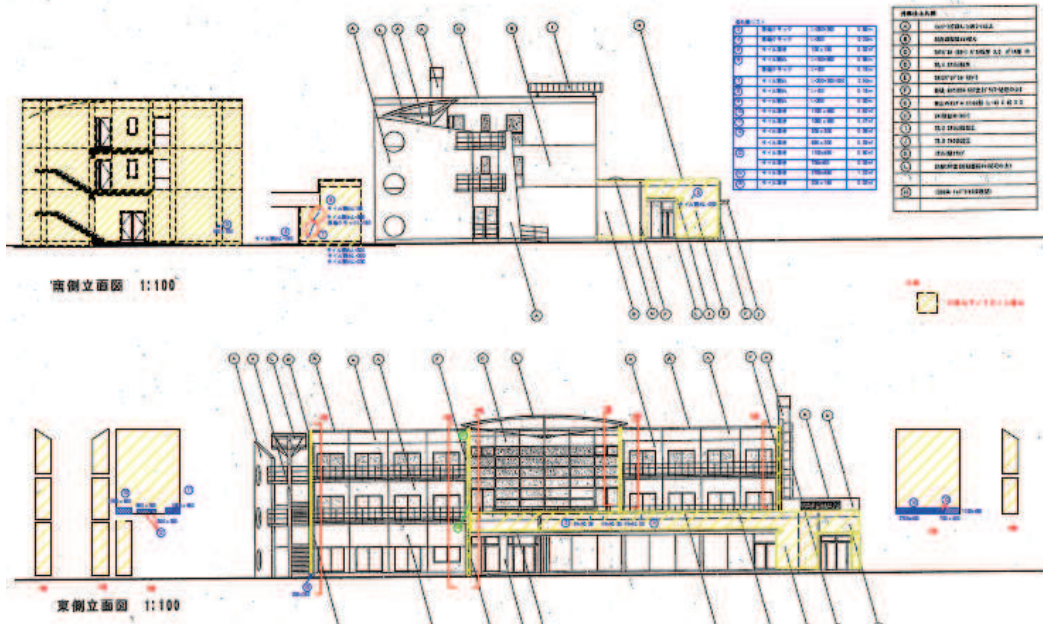
2-1

判定等	施設名称 農業実践大 学校 古川 キャンパス	建物棟名称 学生寮	判定 C
-----	---------------------------------	--------------	---------

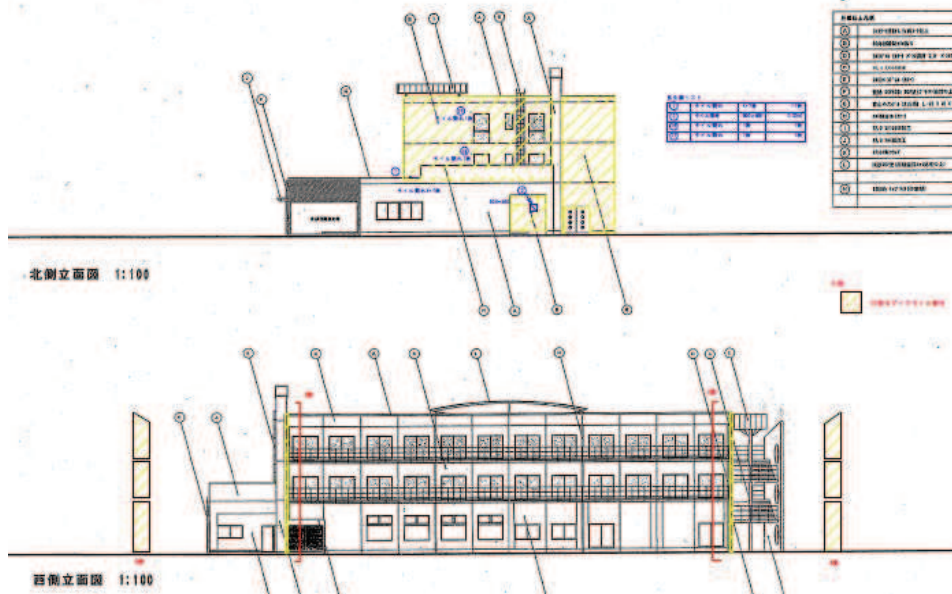
2-1

判定等	施設名称 農業実践大 学校 古川 キャンパス	建物棟名称 学生寮	判定 C	外壁タイルにひび割れや浮きが見られます。(H23年度に外壁劣化調査を実施。要是正と指摘あり) 外壁劣化調査において要是正とされている箇所については、計画的な修繕が必要です。詳細は報 告書を確認してください。
-----	---------------------------------	--------------	---------	---------------------------------------------------------------------------------------------------------------

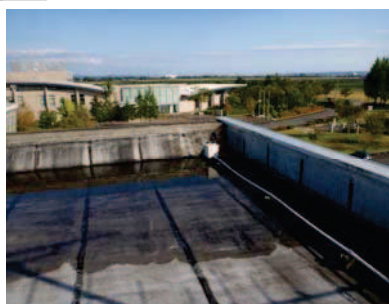
3-1

屋上防水の劣化。内部に守りしています。

判定等	施設名称	建物棟名称	判定	補修内容
	農業実践大 学校 古川 キャンパス	学生寮	C	屋上のアスファルト防水に浮き等が見られ、雨漏りしています。防水層内部に雨水が侵入していま す。 計画的な改修が望まれます。(R2年度改修設計・工事)

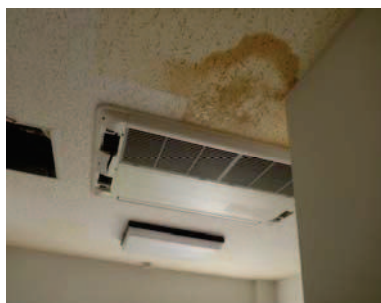
雨漏りに伴う天井材の劣化。B判定

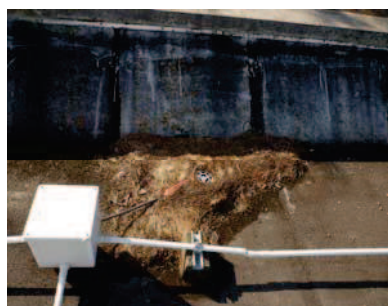
ドレン周りの草や土の滞積。定期的な清掃が必

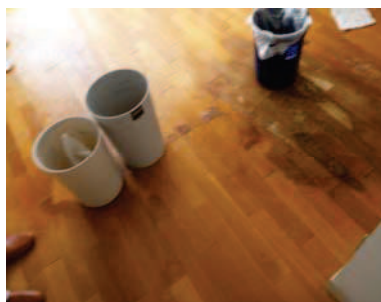
雨漏りに伴う床材の劣化。B判定
