県有建築物保全点検結果報告書

施設名称: 亙理農業改良普及センター

建物棟名称: 事務所

点検実施日: 平成30年9月26日

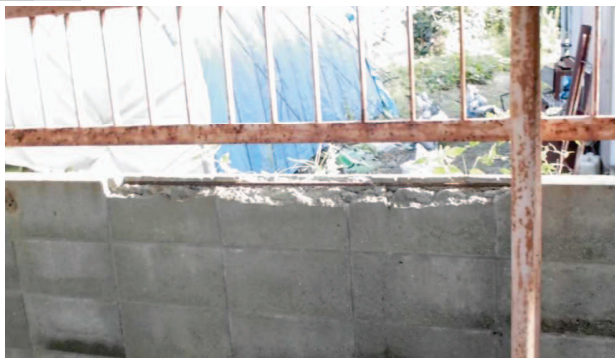
↑ 南側隣地境界ブロック塀
鉄筋露出部分

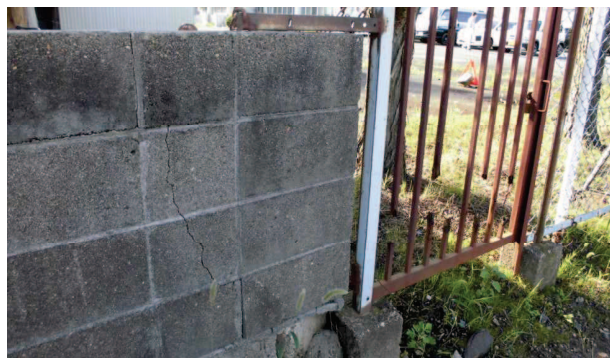
↑ 東側道路境界ブロック塀
ひび割れ部分(ひび割れ幅=1.7mm)

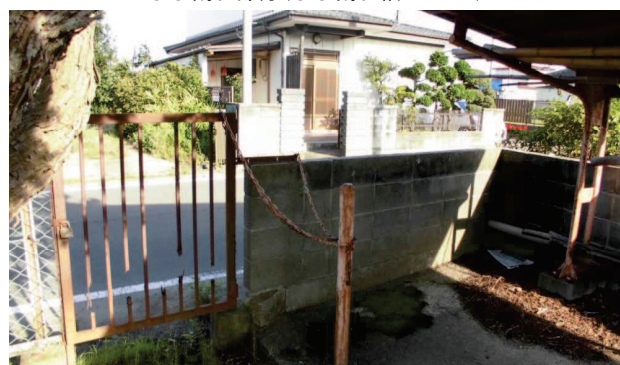
↑ 東側道路境界ブロック塀 敷地側

判定等	施設名称	建物棟名称	判定	南側敷地境界コンクリートブロック造の塀の一部にひび割れ及び欠損による鉄筋露出が確認できます。また、東側道路境界コンクリートブロック造の塀の鉄製門扉取付部分の一部にひび割れ及びぐらつきが確認できます。
	巨理農業改良普及センター	事務所	C

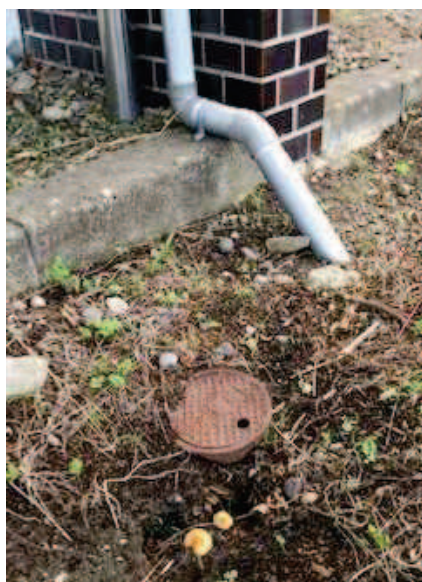
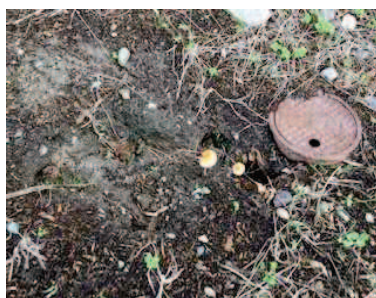
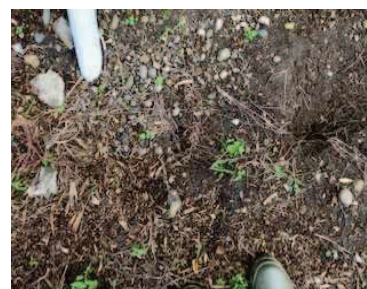
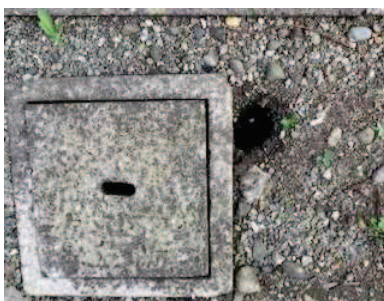
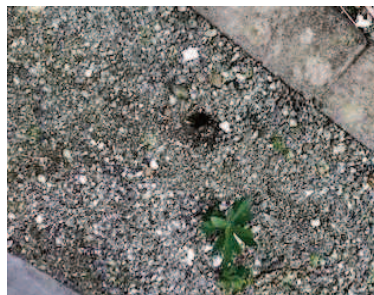
判定等	施設名称	建物棟名称	判定	庁舎西側の雨水排水管と雨水排水枘との接続が外れているためと思われる周辺地盤の陥没が確認できます。歩行者が転倒する危険がありますので、陥没箇所周辺へ歩行者が立ち入らないようにする処置を行うとともに、排水管を接続し直すことを含め改修が必要です。
	巨理農業改良普及センター	事務所	特記事項

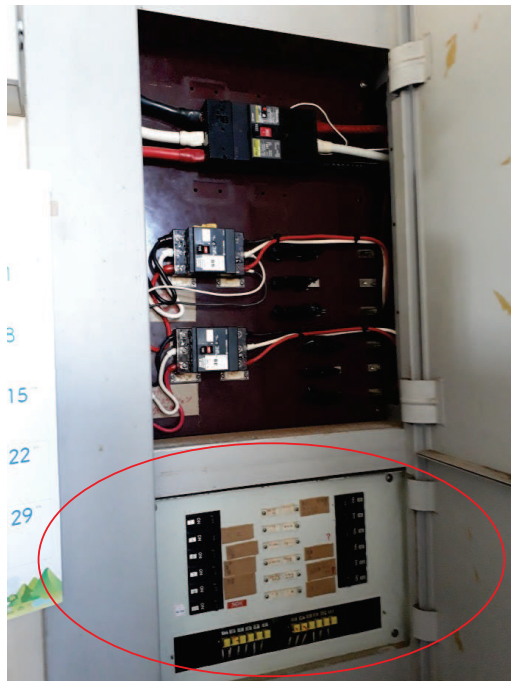
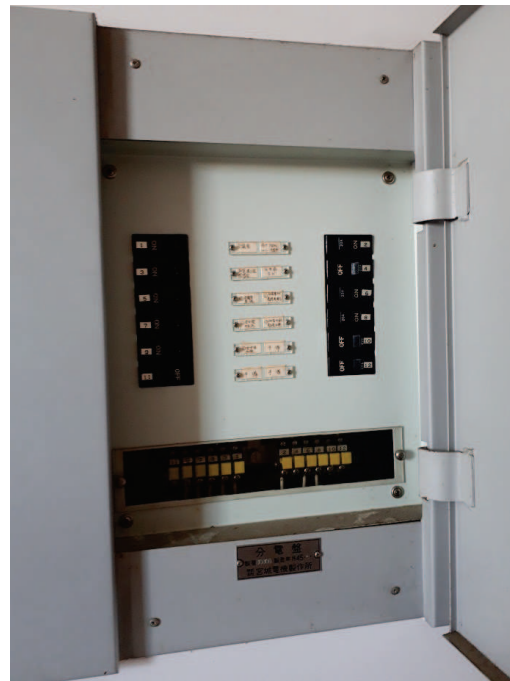
判定	C	電灯、動力設備の分電盤が40年を超過しています。古いブレーカーは、発熱や異音、過電流の遮断不能などの不具合を起こす可能性がありますので、計画的な更新が必要です。
判定
